บทความที่ วศ.แผ่นดินไหว 58/01

# รายงานการสำรวจทางวิศวกรรม กรณีแผ่นดินไหวประเทศเนปาล

รศ.ดร.สุทธศักดิ์ ศรีสัมพันธ์

พฤษภาคม 2558

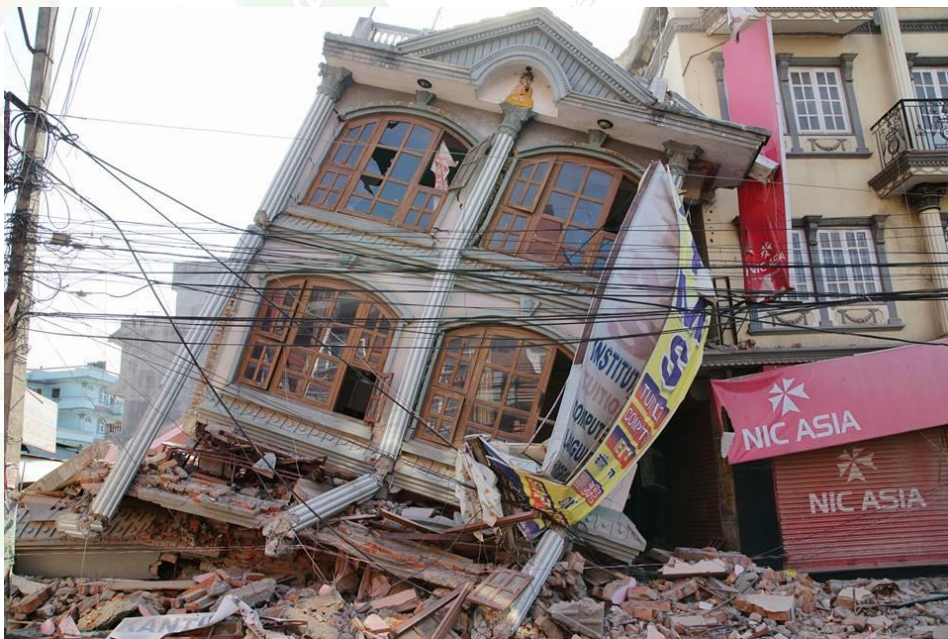
อาคารในเมืองหลวงที่เกิดการพิบัติมีประมาณ 30% โดยในจำนวนดังกล่าวพบว่ามึลักษณะการพิบัติของเสาอาคารชั้นล่างในลักษณะ Base shear เป็นส่วนใหญ่ และยังพบอีกว่าอาคารที่พิบัติหรือเสียหายรุนแรงมักจะเป็นโรงแรมหรือร้านค้าที่ชั้นล่างเปิดโล่ง หรือมีความสูงของชั้นล่างสูงกว่าชั้นอื่น ส่งผลให้ชั้นล่างนั้นเป็นชั้นที่มี Stiffness ต่ำหรือเป็นชั้นอ่อน (Soft Story) เมื่อเทียบกับชั้นบนถัดๆไป ที่มักจะก่อกำแพงเติมจึงทำให้มี Stiffness หรือความแข็งที่สูงกว่า เมื่อถูกแรงแผ่นดินไหว เสาชั้นหนึ่งจะถูกโยกอย่างรุนแรงเพราะอ่อนกว่าชั้นอื่นๆ จนทำให้จุดต่อหัวเสาชั้นล่างวิบัติ อาคารจึงล้มพับลงมา ดังแสดงในรูปที่ 6 สำหรับอาคารที่ไม่สูงนักและชั้นล่างทึบ ความเสียหายก็จะลดลง (รูปที่ 7) พื้นที่ที่พบการพิบัติลักษณะนี้มากที่สุดเป็นย่านการค้าใกล้สถานีขนส่งประจำเมือง (Gongabu) เป็นอาคารคอนกรีตเสริมเหล็ก และบางอาคารที่ถล่มเป็นอาคารที่เพิ่งก่อสร้างเสร็จใหม่ เมื่อสอบถามข้อมูลเบื้องต้นพบว่าดินในพื้นที่ดังกล่าวนั้นเป็นดิน Black cotton soil ซึ่งคาดว่าจะเป็ดินอ่อน โดยเป็นพื้นที่ดินตะกอนที่ตกตะกอนในสิ่งแวดล้อมที่เป็นบึงหรือบ่อน้ำเค็ม (Lacustrine) โดยลักษณะดินดังกล่าวน่าจะสามารขยายความรุนแรงของแรงแผ่นดินไหวได้มากกว่าบริเวณอื่น

รูปที่ 6 อาคารที่เสียหายเพราะ Base shear

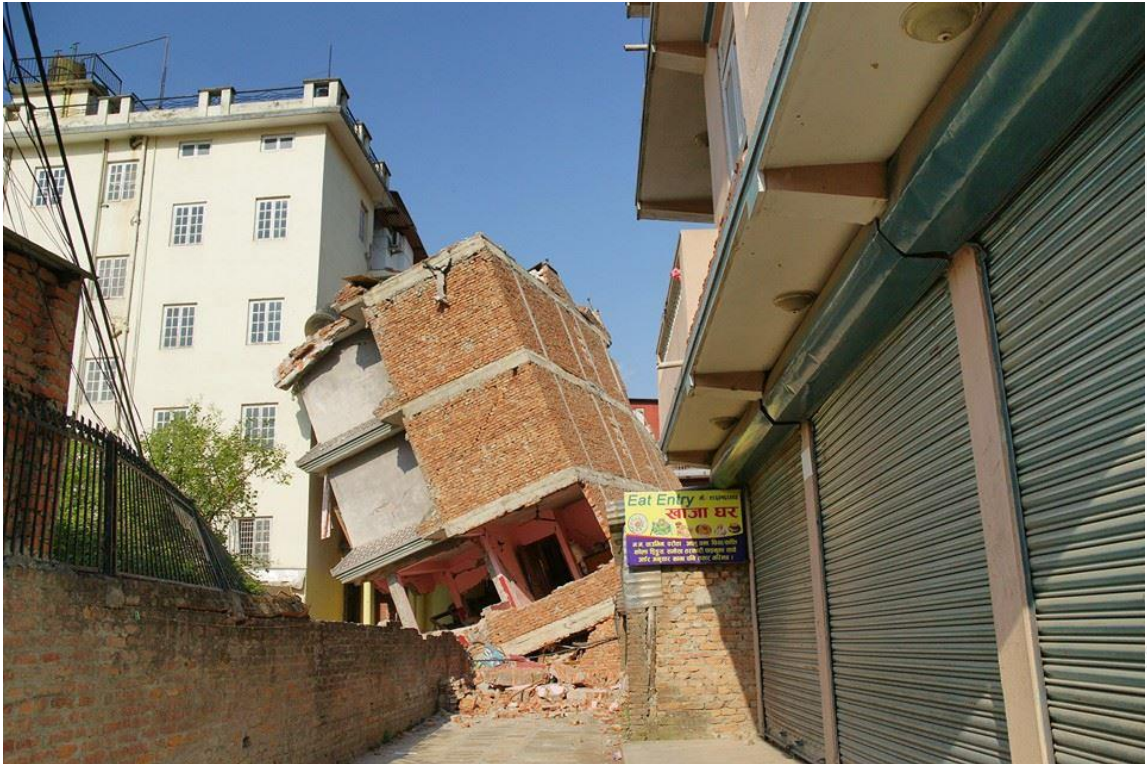
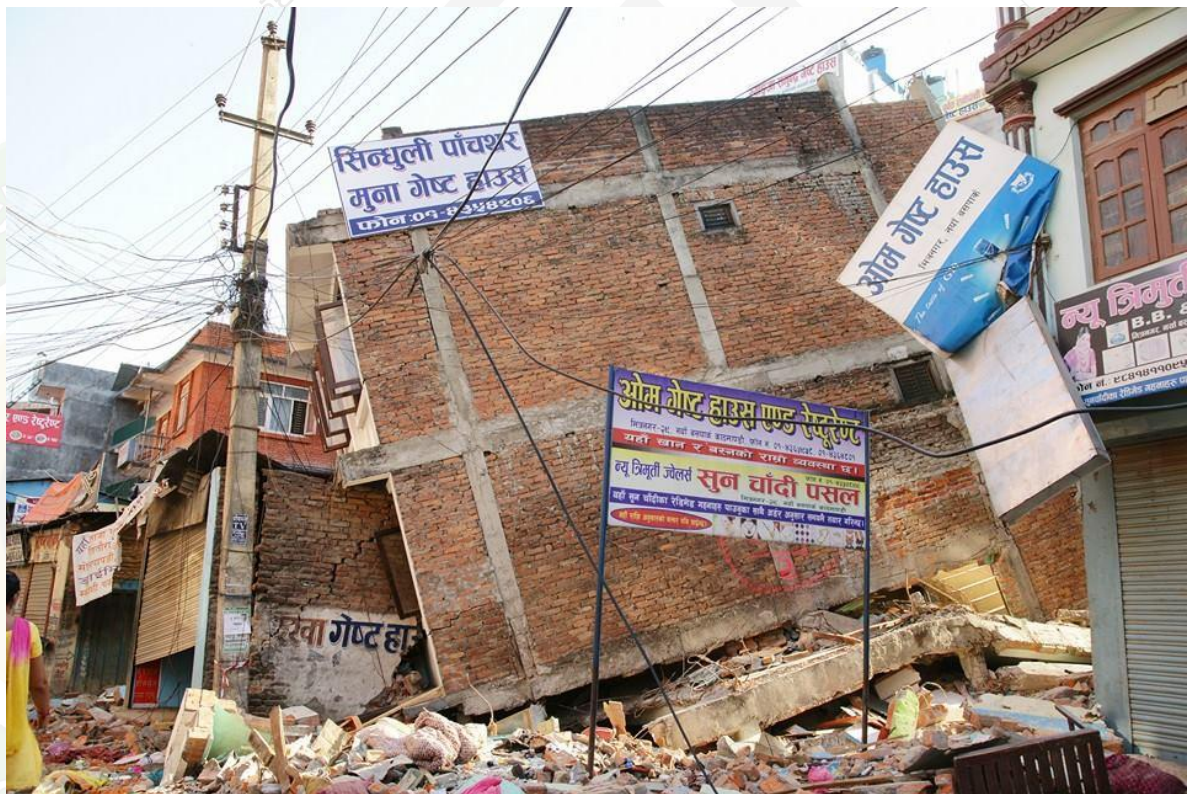
รูปที่ 6 (ต่อ) อาคารที่เสียหายเพราะ Base shear

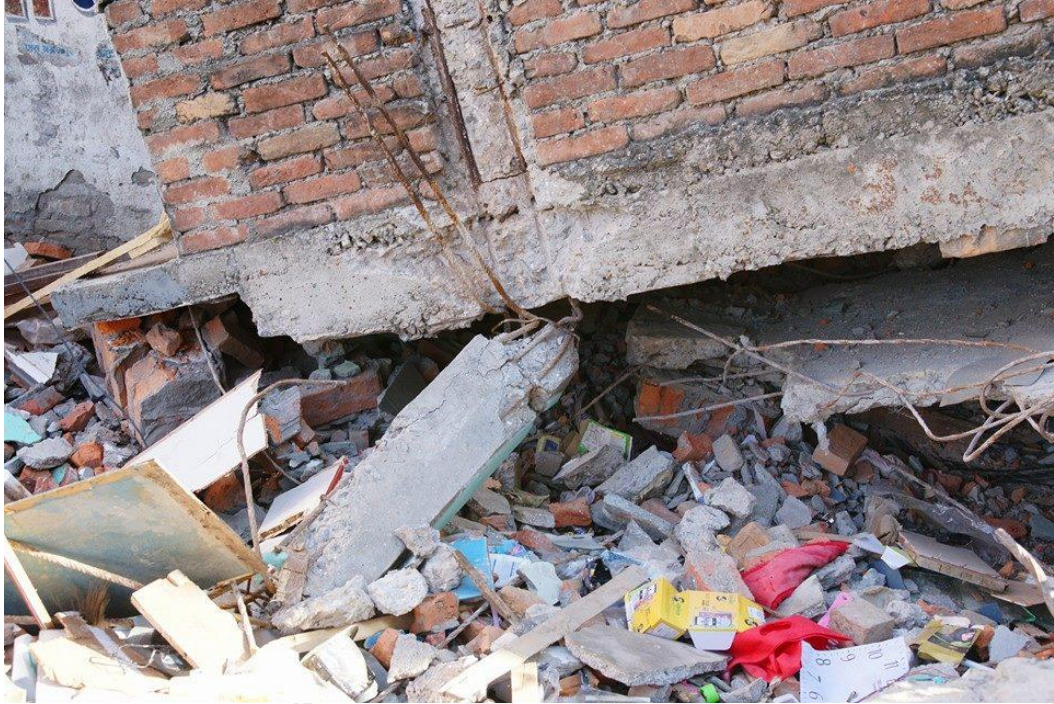
รูปที่ 6 (ต่อ) อาคารที่เสียหายเพราะ Base shear

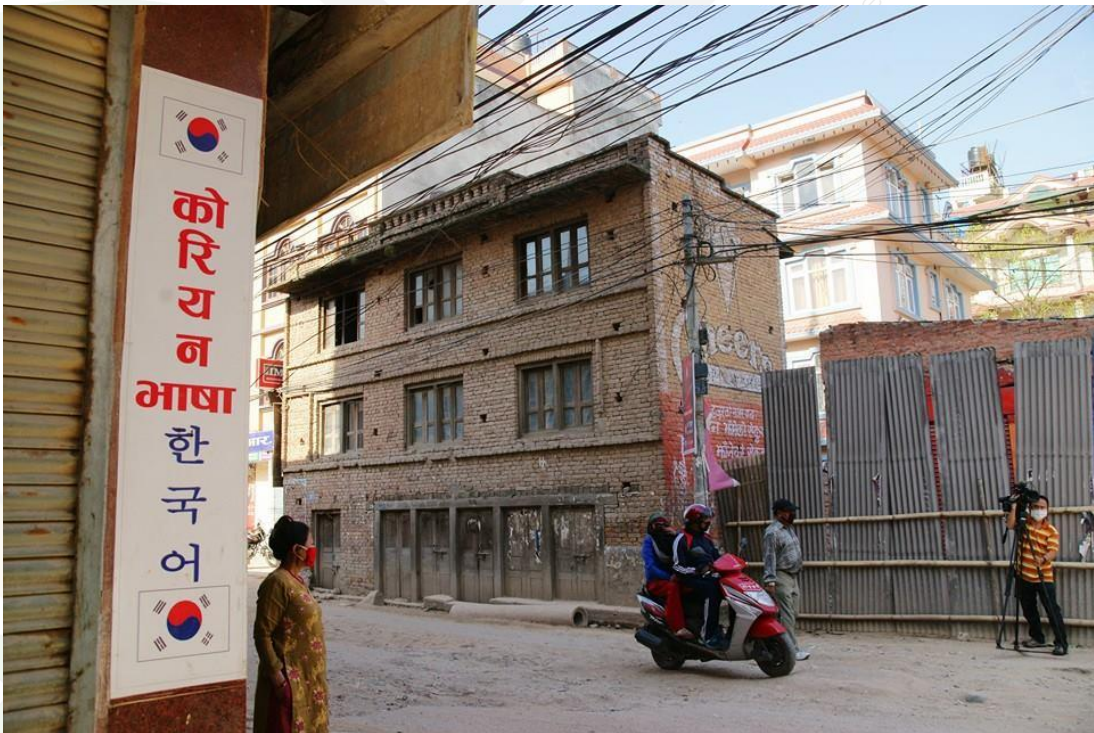
รูปที่ 7 อาคารที่ไม่เกิดการพิบัติ

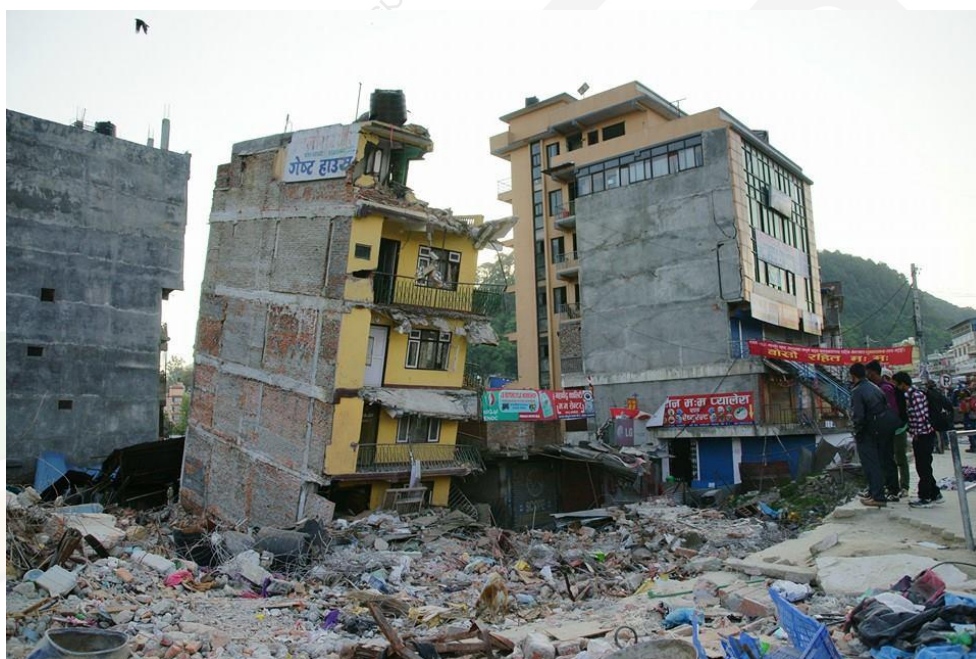
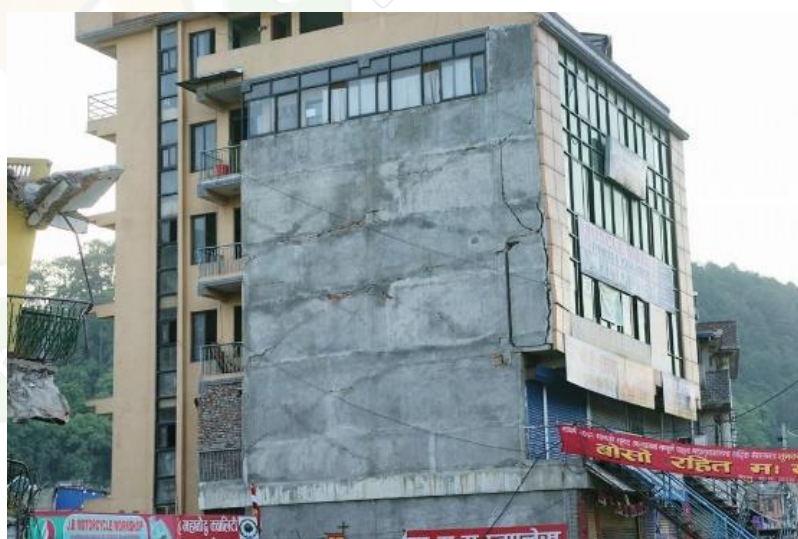
เนื่องจากอาคารส่วนใหญ่ในเมืองหลวงมีความสูงไม่มาก จึงมีอาคารไม่มากนักที่จะเสียหายในลักษณะที่ผนังแตกเป็นตัว X ดังแสดงในรูปที่ 8 ซึ่งการแตกของกำแพงในลักษณะดังกล่าวบ่งบอกถึงการโยกไปมาของอาคาร ทำให้กำแพงแตกจากแรงทั้งสองทิศทาง และเมื่อพิจารณาลักษณะของคลื่นแผ่นดินไหวที่วัดได้จาก Accelerometer ในเมืองหลวง สถานีวัด Kanti Path ดังรูปที่ 9 พบว่าค่าความเร่งสูงสุดที่เกิดขึ้นมีค่าเท่ากับ 0.16g ซึ่งถือว่าค่อนข้างแรง แต่ไม่ถึงกับแรงมาก อย่างไรก็ตามเมื่อพิจารณาคาบการสั่น พบว่ามีคาบเด่นที่ค่อนข้างสูง นั่นหมายความว่าอาคารที่มีความสูงน่าจะตอบสนองได้มากกว่า ซึ่งโชคดีว่าในพื้นที่นั้นไม่ได้มีอาคารสูงจำนวนมากนัก ซึ่งการสรุปดังกล่าวเป็นการสรุปเบื้องต้นโดยผู้เขียนจะได้วิเคราะห์ข้อมูลอย่างละเอียดต่อไป

รูปที่ 8 ผนังของอาคารแตกเป็นกากบาท อย่างชัดเจน

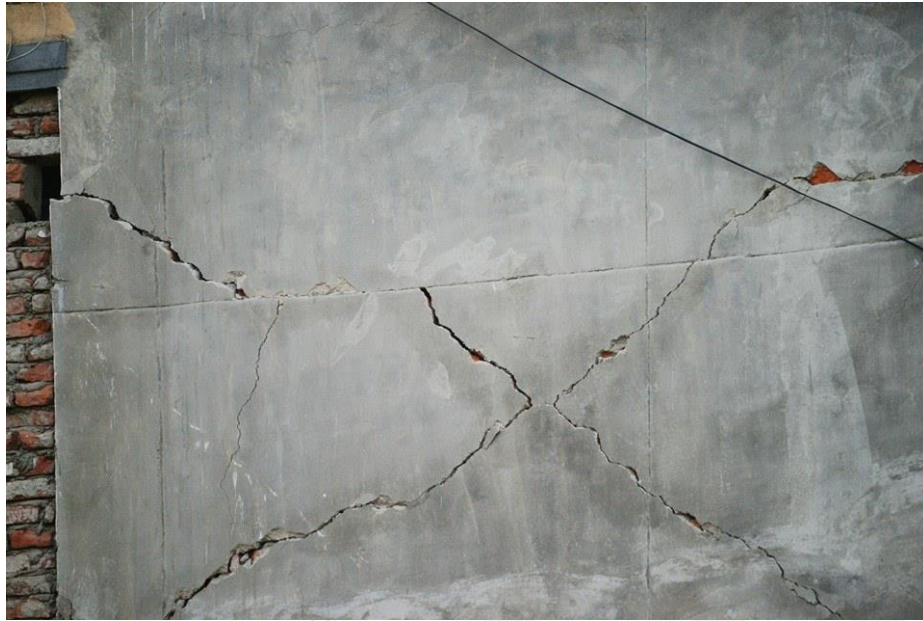
รูปที่ 8 (ต่อ) ผนังของอาคารแตกเป็นกากบาท อย่างชัดเจน

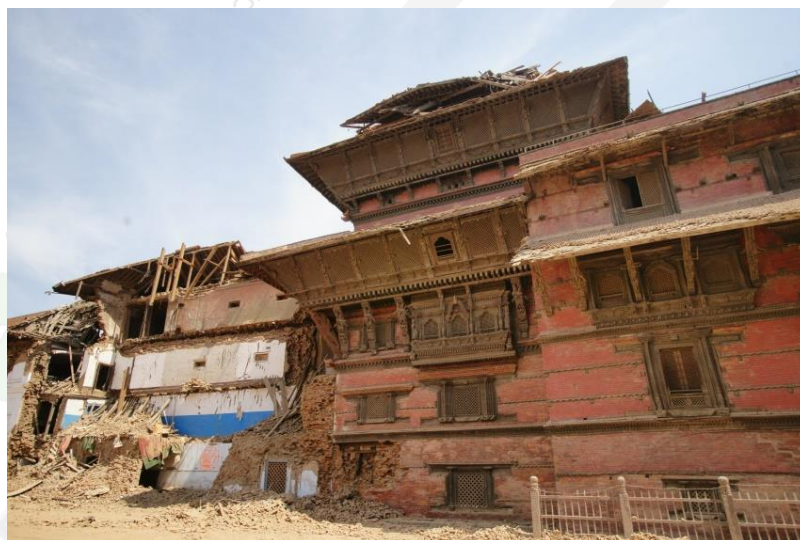
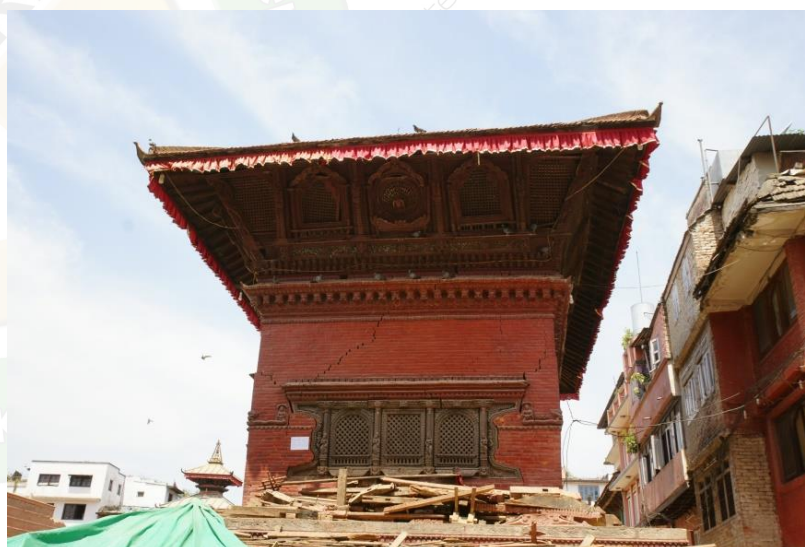
จากการสำรวจพบว่าอาคารโบราณสถานหลายแห่งได้เกิดการพังทลายลงหรือเกิดความเสียหายอย่างหนัก หลายแห่งน่าจะเสียหายอย่างยิ่งเนื่องจากเป็นมรดกโลก (World heritage) ทั้งนี้เมื่อพิจารณาในเรื่องของโครงสร้างพบว่าส่วนใหญ่เป็นโครงสร้างกำแพงก่ออิฐรับแรง (Bearing wall) และใช้โครงสร้างไม้เป็นพื้นหรือกันสาดยื่น โดยบางกรณีเห็นได้ชัดว่ามีรูปร่างที่ง่ายต่อความเสียหาย เช่นด้านบนรับน้ำหนักหลังคามากหรือมีส่วนยื่นของชายคาหรือกันสาดที่ยื่นออกมามาก ดังจะเห็นได้จากอาคารพระราชวังบริเวณ Kathmandu Dubar square ที่มีหลังคาและกันสาดที่ยื่นออกมามากหรือมีขนาดด้านบนใหญ่กว่าขนาดด้านล่าง (รูปที่ 10) ส่งผลให้เกิดแรงเหวี่ยงจากมวลด้านบนที่มาก กำแพงด้านข้างจึงพังลงมาหรือส่วนล่างอาจจะเสียหายอย่างหนัก นอกจากนี้ยังพบอาคารที่เสียหายบริเวณรอยต่อของอาคารสองอาคารที่วางตัวตั้งฉากกัน ทำให้เกิดการสั่นที่ต่างจังหวะกันและยันกันจนผนังอาคารแตกและจะล้มดังรูปที่ (รูปที่ 11)

รูปที่ 10 ลักษณะอาคารที่มีส่วนบนใหญ่และชายคายื่น

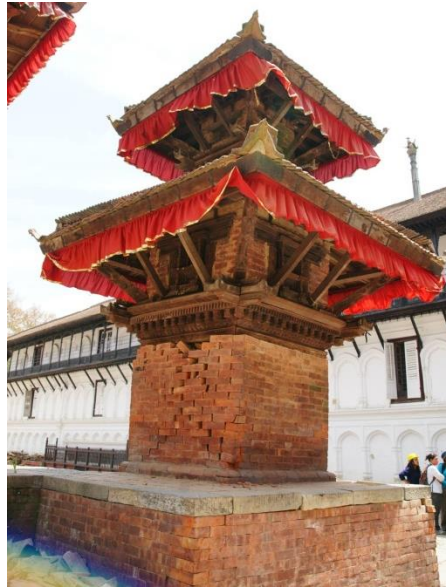
รูปที่ 10 (ต่อ) ลักษณะอาคารที่มีส่วนบนใหญ่และชายคายื่น

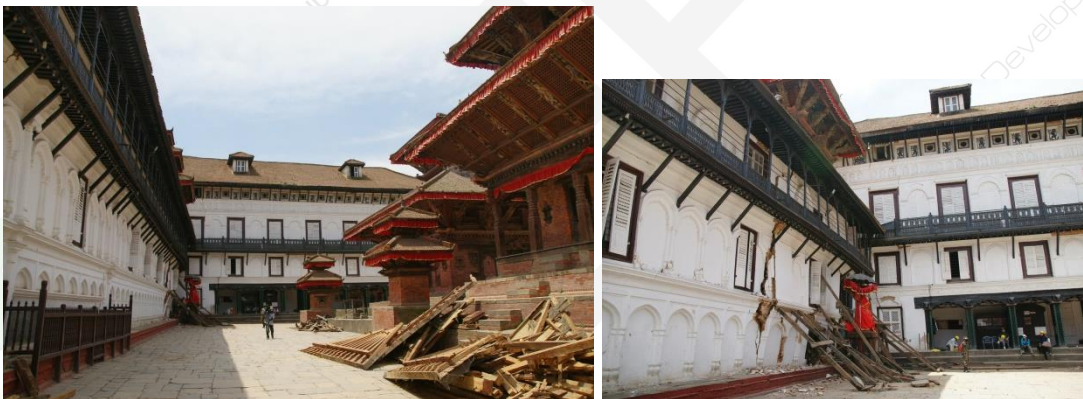
รูปที่ 11 ความเสียหายของส่วนต่อของอาคารที่วางตั้งฉากัน

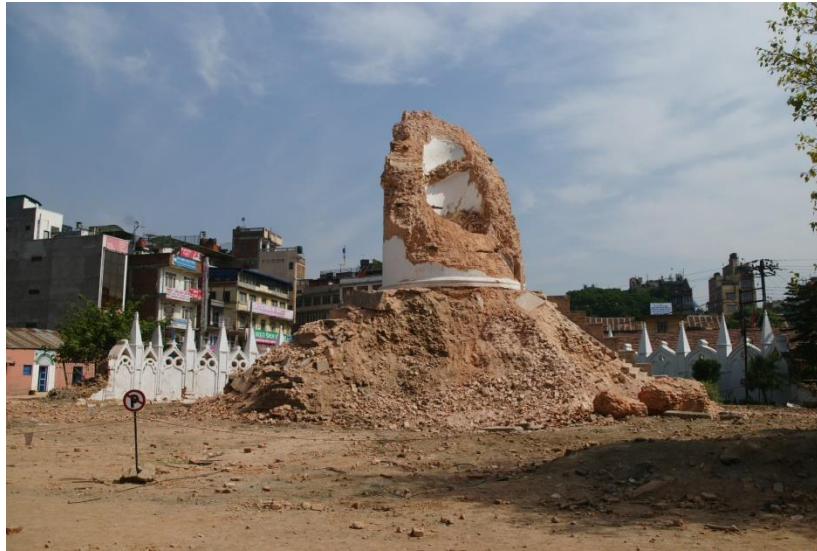
นอกจากนั้นยังมีหอคอยโบราณสูงประมาณ 62 เมตรชื่อ Dharahara ได้ล้มพังทลายลง โดยหอคอยแห่งนี้ก่อสร้างโดยอิฐก่อและได้เคยได้รับความเสียหายจากเหตุแผ่นดินไหวเมื่อปี ค.ศ. 1934 มาก่อน แต่ไม่ถึงกับล้มพังลงมา แต่เป็นที่น่าเสียดายที่ครั้งนี้ได้ล้มพังลงเกือบจะทั้งหมด (รูปที่ 12) จึงเกิดคำถามว่าแผ่นดินไหวในครั้งก่อน ( $M = 8.3$ ) ดังกล่าวนั้น อาจจะมีผลต่อการสั่นไม่สอดคล้องกันกับความถี่ธรรมชาติของตัวหอคอยดังในครั้งนี้ หรืออาจจะมีตำแหน่งที่กลออกไป ทั้งนี้คงจะต้องทำการศึกษาต่อในรายละเอียดต่อไป

รูปที่ 12 หอคอย Dharahara

โดยสรุปแล้วพบว่าอาคารโบราณสถานส่วนใหญ่นั้นได้รับความเสียหายมากกว่าอาคารคอนกรีตเสริมเหล็กอย่างชัดเจน และหลายอาคารอาจจะไม่สามารถสร้างใหม่กลับมาให้เหมือนเดิมได้ จึงเป็นข้อคิดสำหรับอาคารโบราณสถานที่สำคัญในประเทศไทยที่อาจจะต้องคำนึงถึงเรื่องนี้และหาทางป้องกันไว้ก่อน โดยอาจใช้ Base isolator ติดตั้งใต้ฐานอาคาร เพื่อช่วยในการลดความเสียหาย

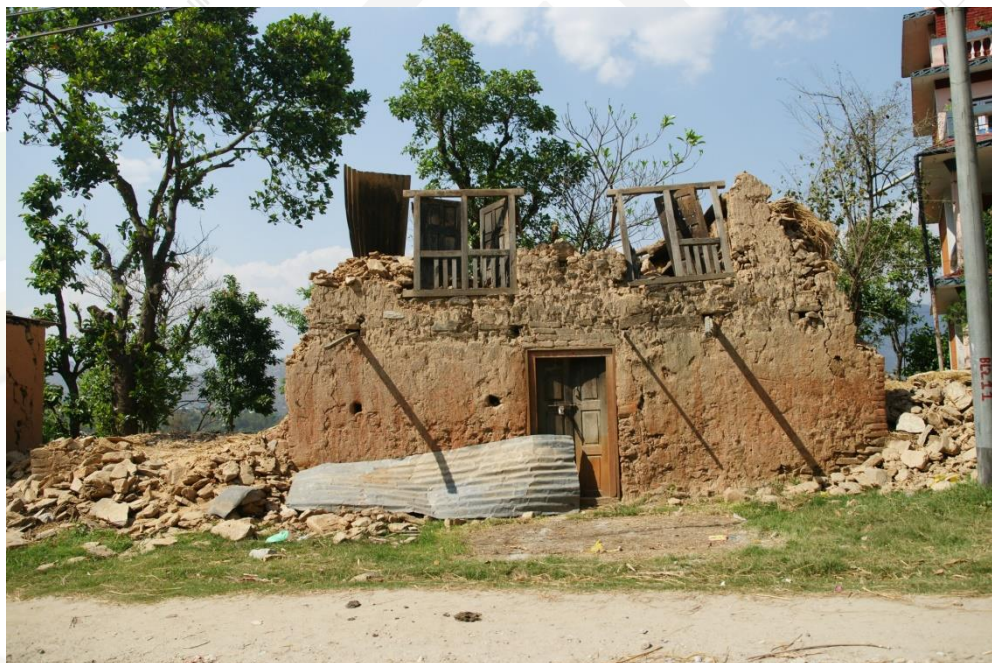
นอกพื้นที่เมืองหลวงส่วนใหญ่เป็นพื้นที่ภูเขา ประชาชนอยู่อาศัยตามแนวสันเขาและตามทีลาดชัน ลาดชันภูเขาจะถูกตัดเป็นขั้นบันไดเพื่อทำการเกษตร (รูปที่ 13) สภาพความเสียหายในพื้นที่ชนบทนั้นมีความรุนแรงไม่ต่างกับในเมืองหลวงและดูเหมือนจะเสียหายมากกว่ามาก(รูปที่ 14) เนื่องจากอาคารบ้านเรือนนั้นปลูกสร้างโดยระบบโครงสร้างกำแพงหินหรืออิฐก่อรับแรง (Bearing wall) ที่แม้จะมีความสามารถในการรับแรงในแนวตั้งได้ดี แต่ก็ไม่สามารถรับแรงด้านข้างได้ โดยการสร้างอาคารลักษณะนี้?โดยการนำหินมาก่อเรียงขึ้นมาและประสานด้วยดินจากนั้นจะฉาบปิดด้วยดินผสมฟางหรือดินล้วนๆดังรูปที่ 15 ภายในอาคารจะทำการตั้งเสาไม้เพื่อค้ำพื้นและคานชั้นบนโดยคานชั้นบนจะเสียบฝังเข้าไปในกำแพง ซึ่งเป็นวิธีในการก่อสร้างบ้านดินตามชนบททั่วโลกรวมทั้งประเทศไทย โดยของประเทศไทยจะทำการสร้างอิฐสอดจากดินผสมฟางตากให้แห้งแล้วนำมาก่อ หรืออาจใช้อิฐบล็อกก่อเป็นกำแพงรับแรงโดยไม่มีเสาคอนกรีตเสริมเหล็กแต่อย่างใด ลักษณะอาคารประเภทนี้ถือเป็นโครงสร้างที่อันตรายที่สุดสำหรับการรับแรงด้านข้าง ซึ่งจะเห็นได้ว่ามีอาคารดังกล่าวเสียหายและถึงขั้นถล่มลงมาทั้งหลังจำนวนมาก (รูปที่ 16)

รูปที่ 14 สภาพความเสียหายของบ้านในพื้นที่ชนบท

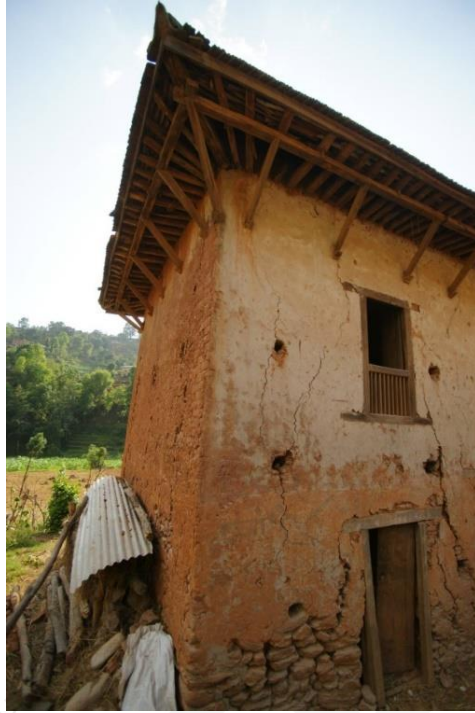
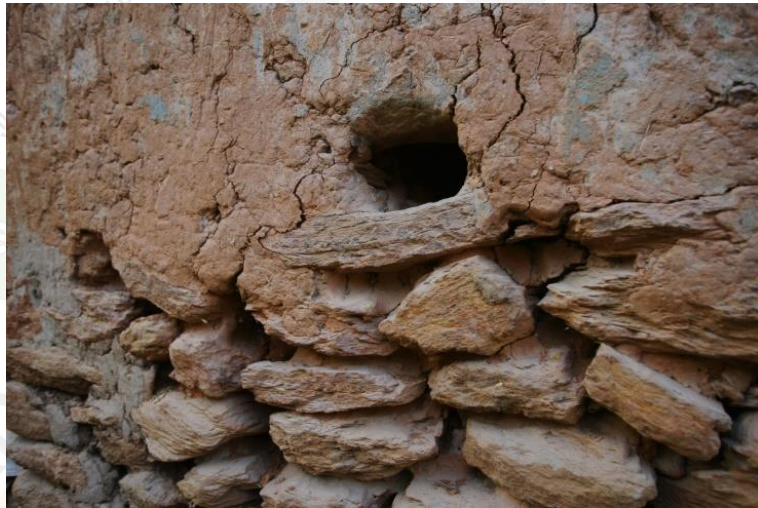
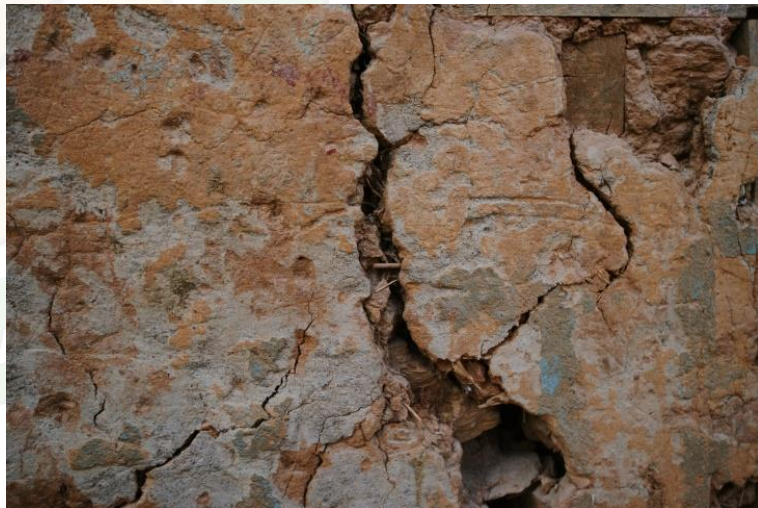
รูปที่ 15 ลักษณะอาคารกำแพงอิฐหรือหินก่อ

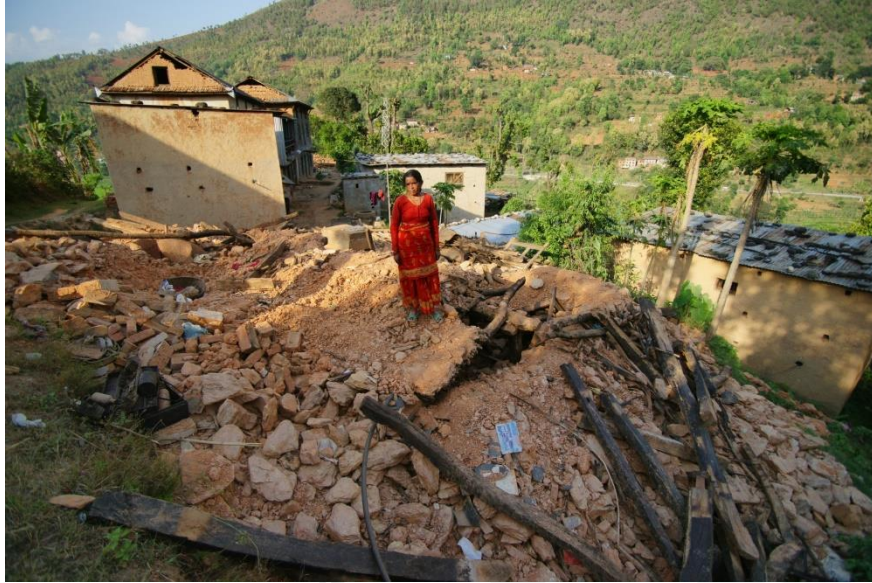
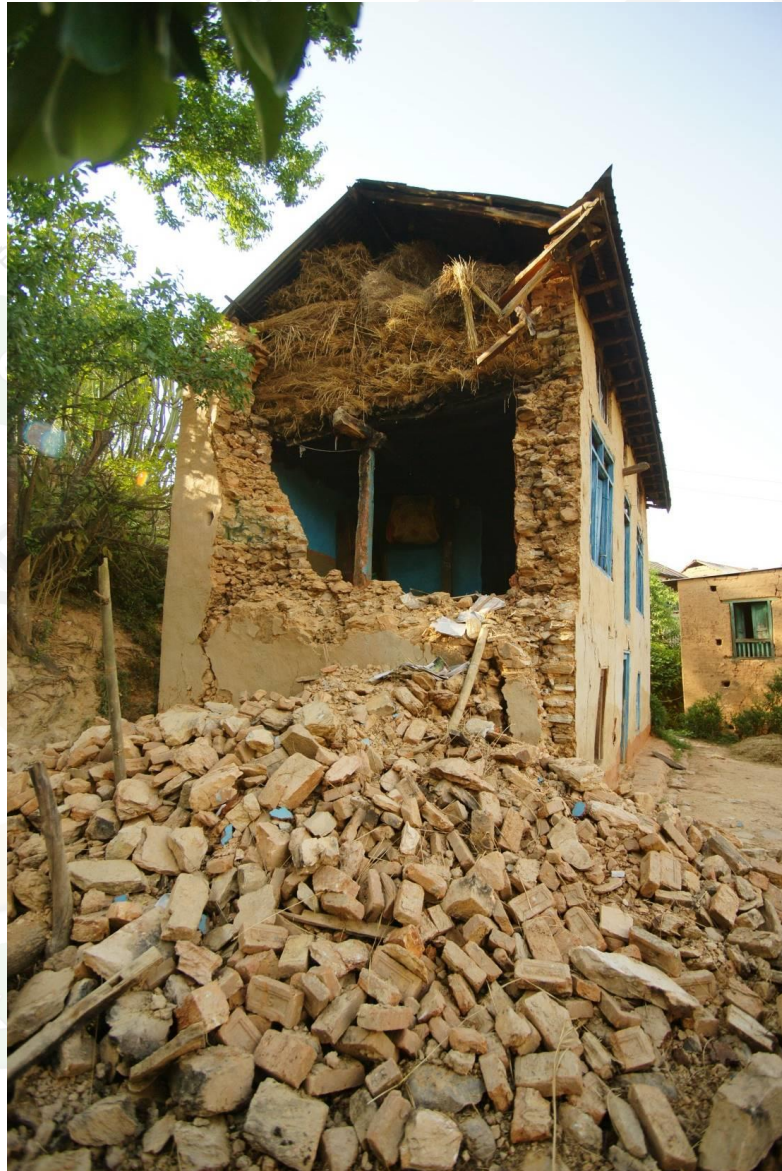
รูปที่ 16 การพังทลายของอาคารอิฐหรือหินก่อ

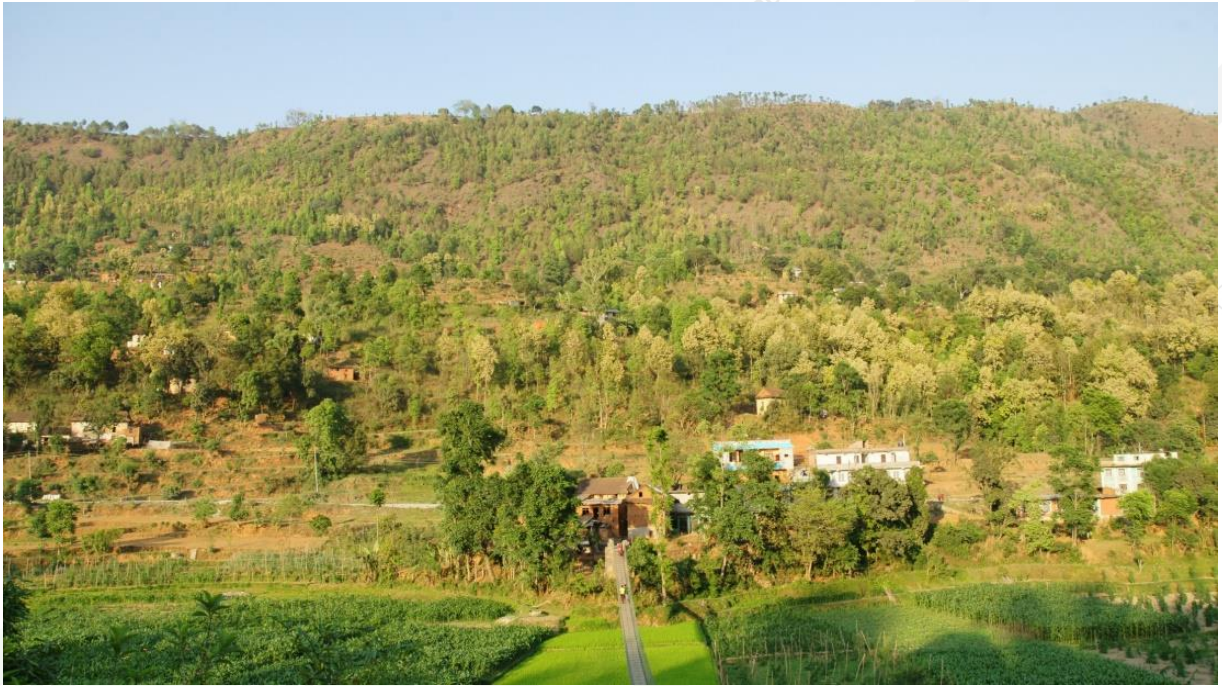
นอกจากนี้จากการสำรวจพื้นที่เป็นบริเวณกว้างในพื้นที่ภูเขา พบพฤติกรรมการขยายความรุนแรงตามลักษณะภูมิประเทศ (topographic effect) โดยหมู่บ้านที่อยู่บริเวณสันเขาที่สูงขึ้นไปจะมีความเสียหายอย่างรุนแรงเกือบจะทั้งหมู่บ้านแต่หมู่บ้านที่อยู่ในระดับที่ต่ำกว่าลงมาพบว่ามี ความเสียหายลดลงตามลำดับ (รูปที่ 17) ยกเว้นแต่หมู่บ้านด้านล่างที่อยู่ในพื้นที่ราบต่ำซึ่งเป็นพื้นดินที่เป็นดินตะกอน ความเสียหายก็จะมากขึ้นเนื่องจากการขยายความรุนแรงของแผ่นดินไหว

รูปที่ 17 สภาพภูมิประเทศที่ส่งผลต่อการขยายความรุนแรง (Topographic effect)
