## การพิบัติของเขื่อน

ผศ.ดร.สุทธิศักดิ์ ศรีสัมพันธ์

ศูนย์วิจัยและพัฒนาวิศวกรรมปฐพีและฐานราก

โครงการอบรม ความปลอดภัยเขื่อนในสภาวะปกติและสภาวะอันตราย  
ระหว่างวันที่ 20-21 กันยายน 2550 ณ โรงแรมมิราเคิลแกรนด์ คอนเวนชั่น

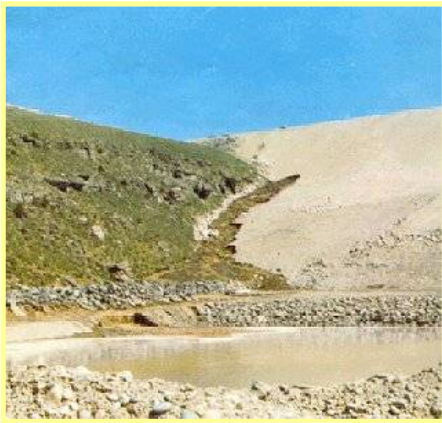
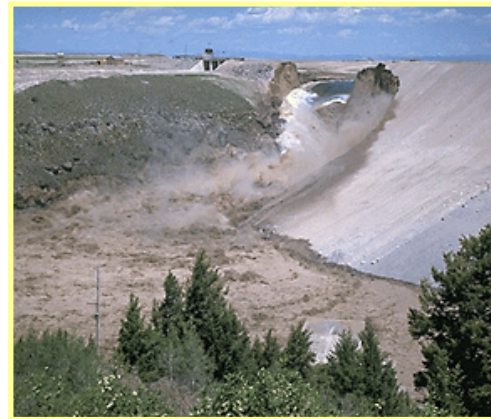
ก) เขื่อน Teton Dam

ตัวอย่างของการพิบัติในกรณีนี้ได้แก่เขื่อน Teton ที่รัฐไอดาโฮ สหรัฐอเมริกา ในปี ค.ศ. 1976 ซึ่งให้คนเสียชีวิต 14 คน และทำให้มีการกระตุ้นทำให้เกิดการออกกฎหมายด้านความปลอดภัยเขื่อนเพิ่มเติม ในกรณีของประเทศไทยได้แก่เขื่อนมูลบนที่มีการรั่วซึมผ่านฐานราก ในปี พ.ศ. 2533 แต่ได้มีการแก้ไขได้ทันเวลาโดยไม่มีผู้ใดเป็นอันตรายและต่อมาได้มีการซ่อมแซมแก้ไขให้ใช้งานได้ตามปกติ (รูปที่ 6 ข)

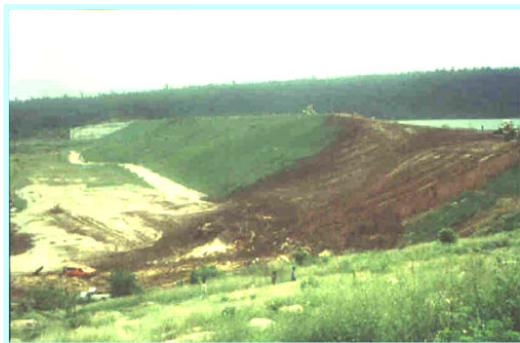
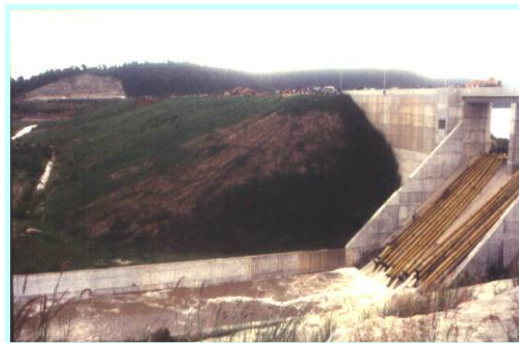
ข) เขื่อนมูลบน

### รูปที่ 6 การพิบัติที่เกิดจากการรั่วซึมของเขื่อนมูลบน

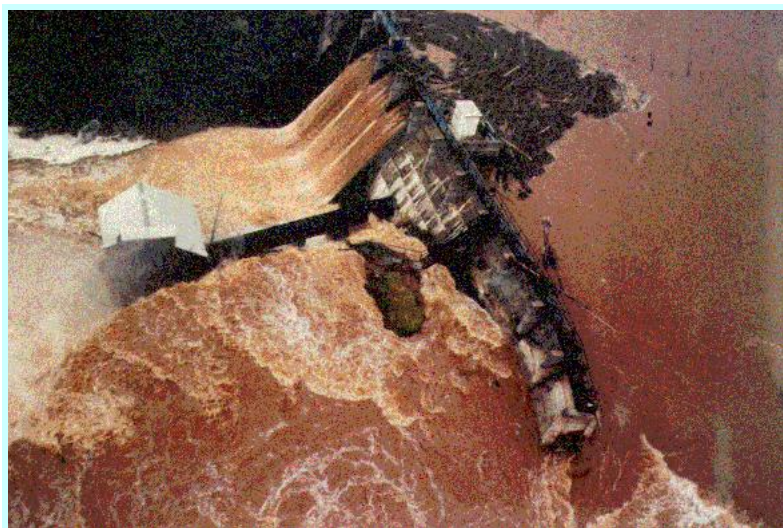
### รูปที่ 8 ตัวอย่างการพิบัติจากน้ำล้นสันเขื่อน

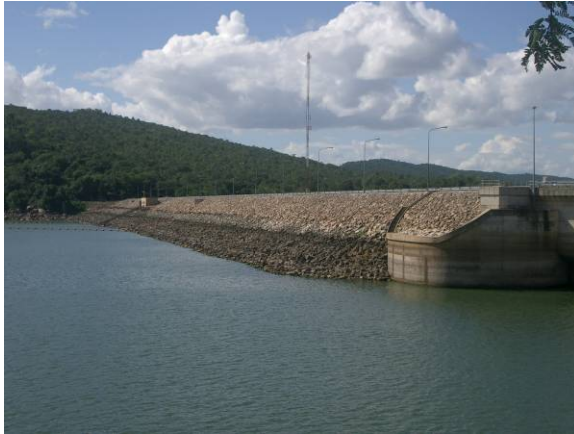
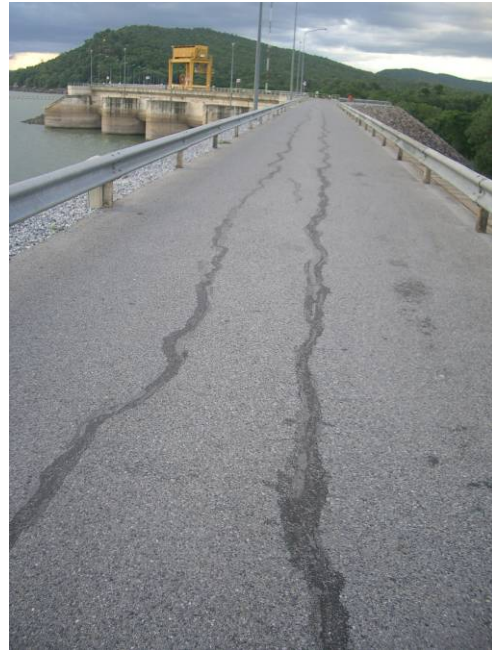
รูปที่ 13 การแตกตามยาวของเขื่อนอุบลรัตน์เนื่องจากการเสริมสันเขื่อน

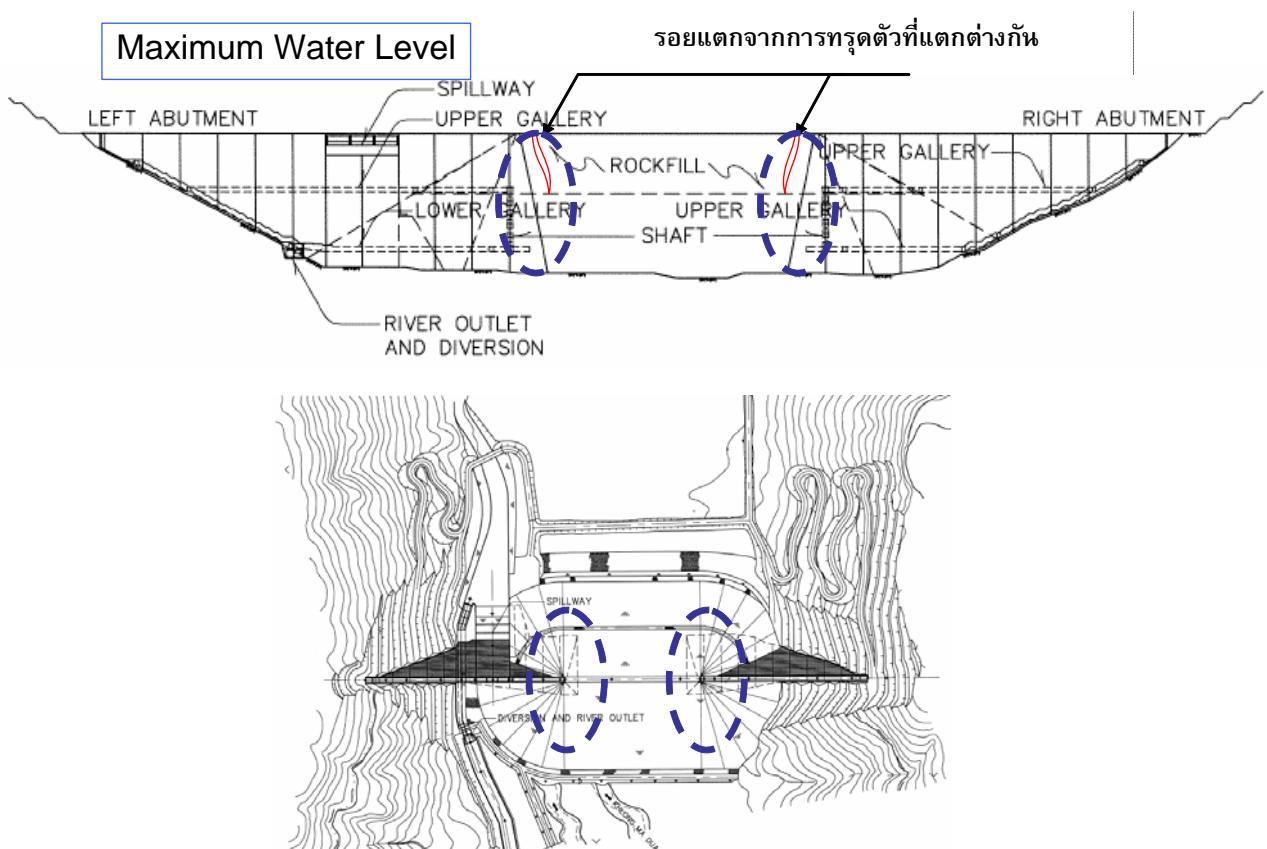
เกิดจากการทรุดตัวต่างกันของวัสดุก่อสร้างสองชนิด เช่น แกนดินเหนียว ซึ่งทรุดตัวมากกว่า ส่วนหินภายนอก หรือส่วนที่เป็นคอนกรีตกับส่วนที่เป็นดิน เป็นต้น (รูปที่ 14) การแตกจะเกิดในลักษณะ Tension crack เป็นส่วนมาก และมีอันตรายสูงสุด เพราะไม่สามารถตรวจพบจากภายนอกได้ ซึ่งอาจเกิดการพิบัติอย่างทันทีทันใด (รูปที่ 15) นอกจากนี้จะมีการติดตั้งเครื่องมือวัดการเคลื่อนตัวในเขื่อน (รูปที่ 16) แสดงลักษณะการเกิดรอยแยกจากแรงดึง (Tension Crack) ที่เกิดจากการทรุดตัวแตกต่างกันระหว่างรอยต่อของชนิดเขื่อนที่ต่างกัน ในกรณีนี้เป็นแนวโน้มการทรุดตัวแตกต่างกันระหว่างเขื่อน RCC และเขื่อนหินถมแกนดินเหนียวของเขื่อนคลองมะเดื่อ

รูปที่ 16 การทรุดตัวแตกต่างกันระหว่างรอยต่อของเขื่อน RCC และเขื่อนหินถมแกนดินเหนียว  
ของเขื่อนคลองมะเดื่อ (สุทธิศักดิ์, 2550)

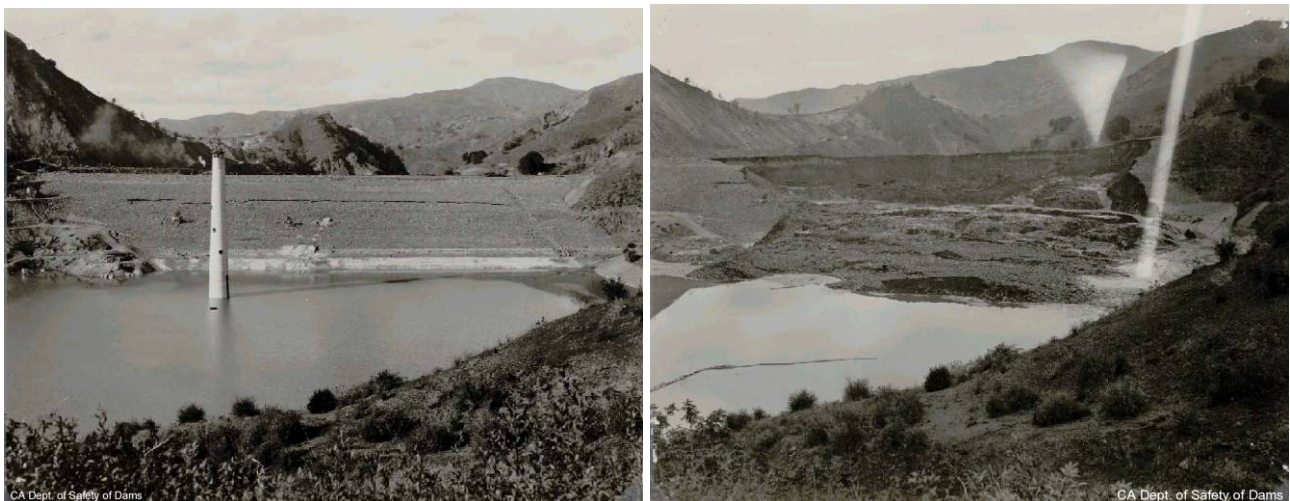
ก. ระหว่างหรือหลังการก่อสร้าง (End of Construction) ในระหว่างการบดอัดตัวเขื่อนจะทำให้เพิ่มความดันน้ำขึ้นในตัวเขื่อน ยิ่งเขื่อนสูงขึ้นความดันน้ำก็จะยิ่งมาก ทำให้ความแข็งแรงของดินลดลงจนอาจเป็นสาเหตุให้เกิดการเคลื่อนตัวของดินที่ถมตัวเขื่อนขึ้นได้ (รูปที่ 17) ซึ่งจะสามารถเกิดได้ทั้งทางด้านเหนือน้ำและท้ายน้ำ กรณีนี้ดังเช่นการพิบัติของเขื่อน Calaveras ปี ค.ศ.1918 ที่เกิดการพิบัติระหว่างการก่อสร้าง (รูปที่ 18)

รูปที่ 18 การพิบัติแบบเลื่อนไถลของเขื่อน Calaveras ระหว่างการก่อสร้าง

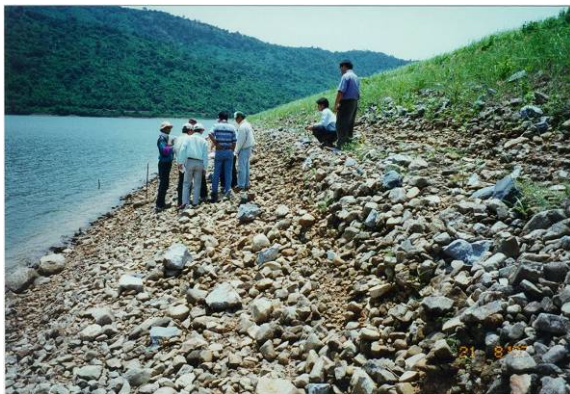
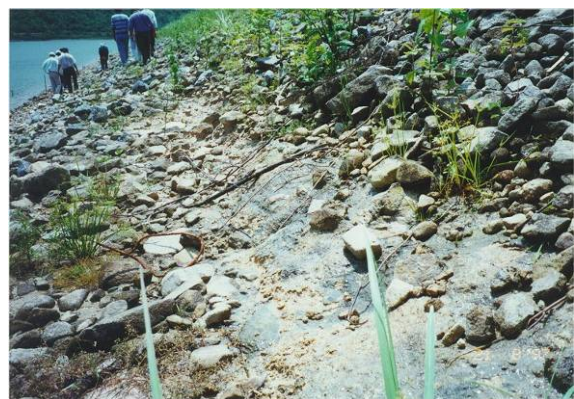
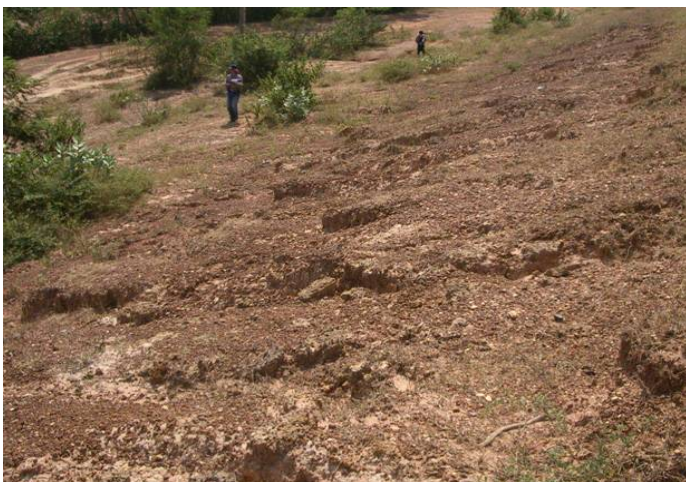
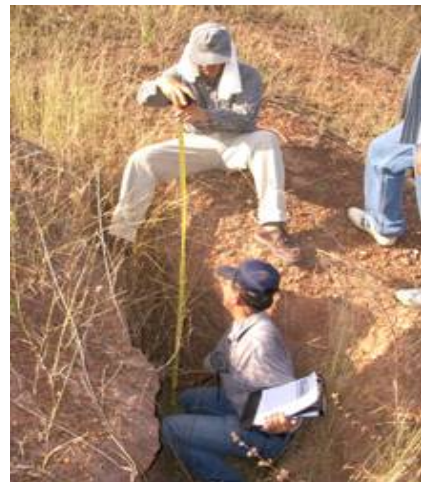
การพิบัติของเขื่อนยังอาจเกิดจากการกัดเซาะของคลื่น ที่พัดเข้ากระทบลาดเขื่อนเหนือน้ำ ส่วนการกัดเซาะจากน้ำฝนปกติจะป้องกัน ได้จากการปลูกหญ้า หรือทำหินเรียงคลุมไว้ แต่ถ้าดินมีลักษณะ กระจายตัวในน้ำได้ง่าย (Dispersive Clay) ก็จะทำให้เกิดการกัดเซาะบนลาดเขื่อนได้มากจนเป็นเหตุให้เกิดความเสียหายได้ ดังที่เกิดในภาคตะวันออกเฉียงเหนือของประเทศไทยได้ (รูปที่ 22 และ 23)

รูปที่ 23 การกัดเซาะตัวเขื่อน

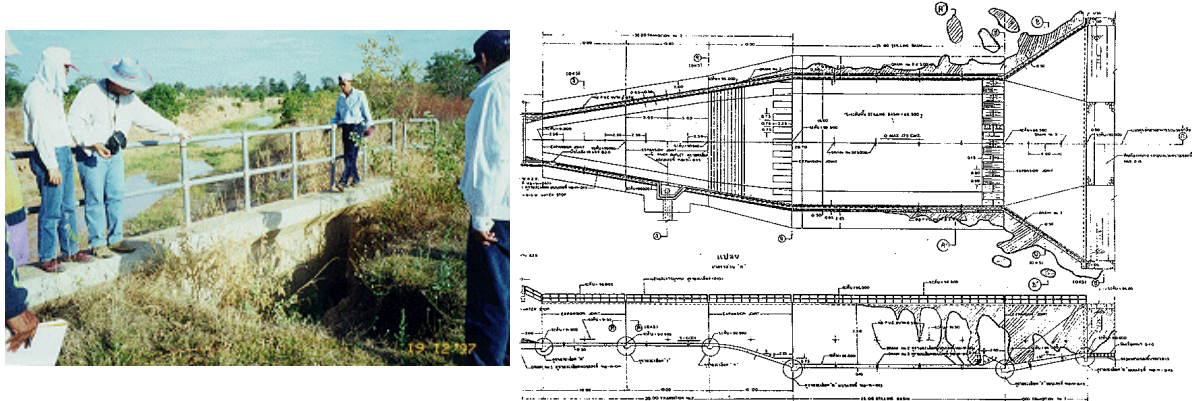
รูปที่ 23 (ต่อ) การกีดเซาะตัวเขื่อน

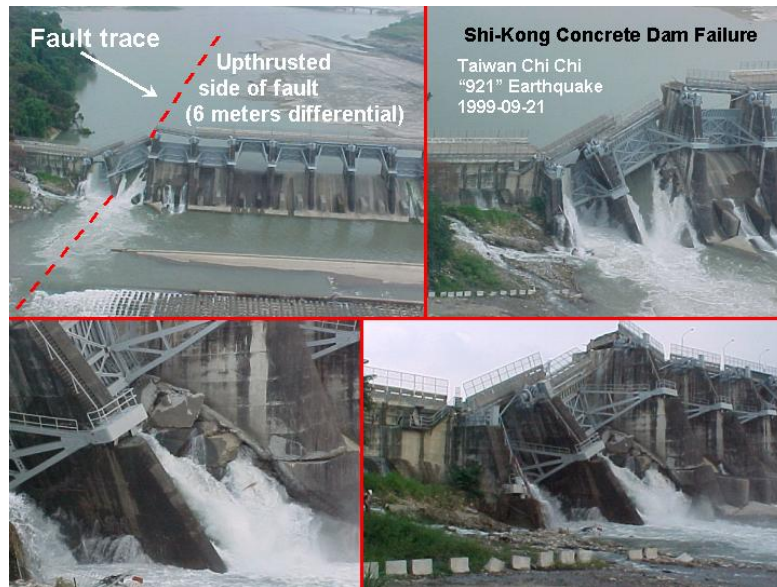
รูปที่ 24 ความเสียหายของเขื่อน SHI-KONG ประเทศไต้หวัน (R.S.OLSEN, 1999)

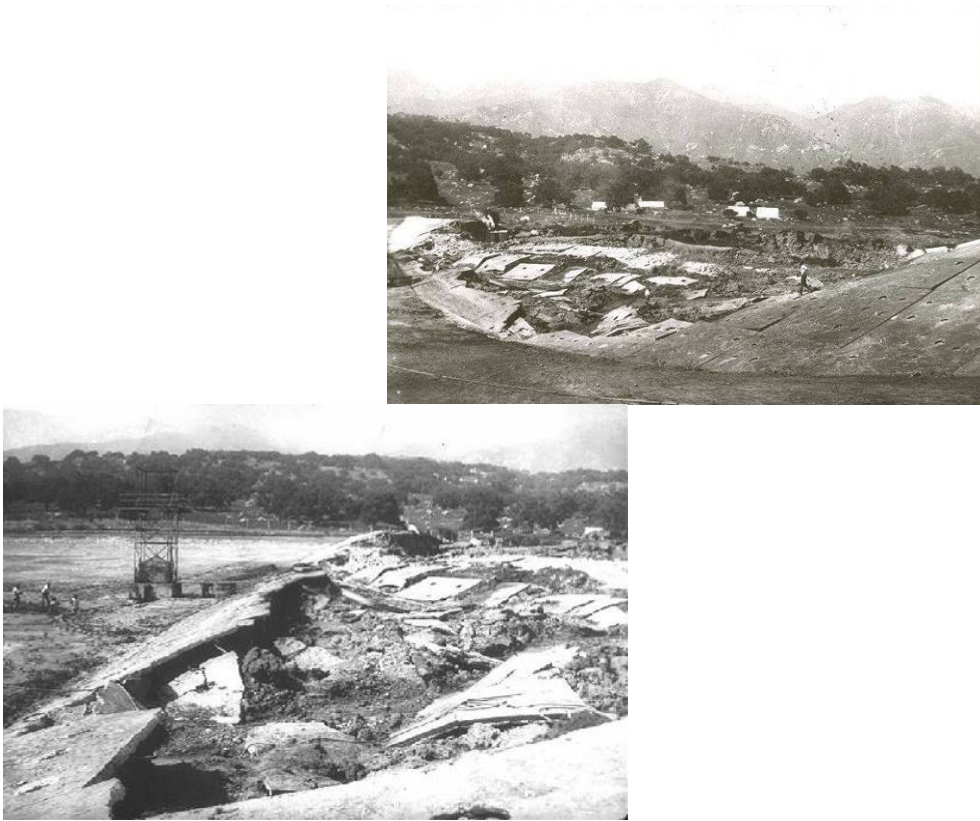
ปี พ.ศ. 2468 เกิดแผ่นดินไหวที่เมือง Santa Barbara ขนาดความรุนแรง 9 Rossi-Forsell แสกล ทำให้เกิดการพิบัติอย่างสมบูรณ์ของเขื่อน Sheffield ซึ่งเป็นเขื่อนดินคาน้ำคอนกรีต (รูปที่ 27)

รูปที่ 27 การพังทลายของเขื่อน Sheffield ปี พ.ศ. 2461 (Sherard et al., 1963)

เขื่อนดังกล่าวเปิดใช้งานในปี พ.ศ. 2461 และก่อสร้างโดยขาดการבודอัดที่ดีทำให้ดินอยู่ในสภาพหลวม ผู้เชี่ยวชาญคาดว่าสาเหตุการพังทลายของเขื่อนเกิดจากการเกิด Liquefaction ที่บริเวณฐานรากด้านบนหรือส่วนล่างของตัวเขื่อน อย่างไรก็ตามในขณะนั้นวิศวกรปฐพียังไม่คุ้นเคยและรู้จักปรากฏการณ์ Liquefaction ดีพอ 46 ปีต่อมา ปี พ.ศ. 2514 ได้เกิดแผ่นดินไหวที่รัฐแคลิฟอร์เนีย ขนาดความรุนแรง 6.6 ริกเตอร์ แฉกแผ่นดินไหวดังกล่าวทำให้เขื่อน Lower San Fernando เกิดความเสียหายแต่ไม่ถึงกับพังทลายอย่างสมบูรณ์ เขื่อนดังกล่าวตั้งอยู่ห่างจากศูนย์กลางแผ่นดินไหวประมาณ 20 กม. แผ่นดินไหวทำให้เกิด Liquefaction ภายในตัวเขื่อนทำให้ ตัวเขื่อนไถลลงไปตามด้านเหนือน้ำหรือไถลลงในอ่างเก็บน้ำ ส่งผลให้ระดับสันเขื่อนลดต่ำลงดังแสดงในรูปที่ 28 ในเวลานั้นเหลืออีกเพียง 1 เมตร ที่น้ำจะสามารถข้ามสันเขื่อนได้ ถ้าเกิดเหตุการณ์ดังกล่าวเกิดขึ้นเขื่อนอาจแตกได้และจะก่อให้เกิดสูญเสียอย่างใหญ่หลวงตามมา หลังจากเหตุการณ์เกือบพังทลายของเขื่อน Lower San Fernando ได้เกิดการศึกษาเรื่อง Liquefaction ที่ค่อนข้างจะดีในปัจจุบันอย่างจริงจัง ส่งผลให้เกิดการพัฒนาทฤษฎีในการวิเคราะห์และเทคนิคการก่อสร้างเพื่อป้องกันการเกิด Liquefaction ที่ค่อนข้างจะดีในปัจจุบัน

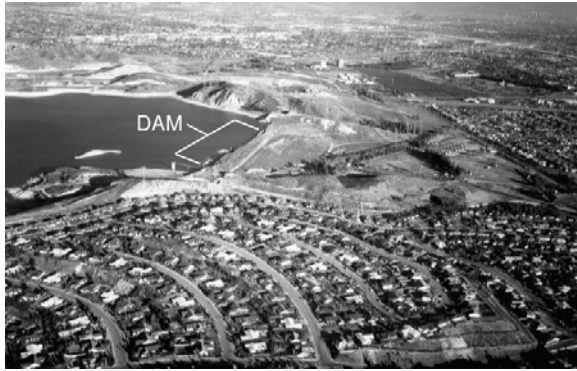
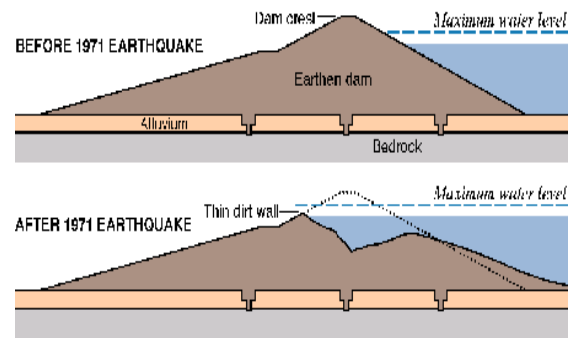
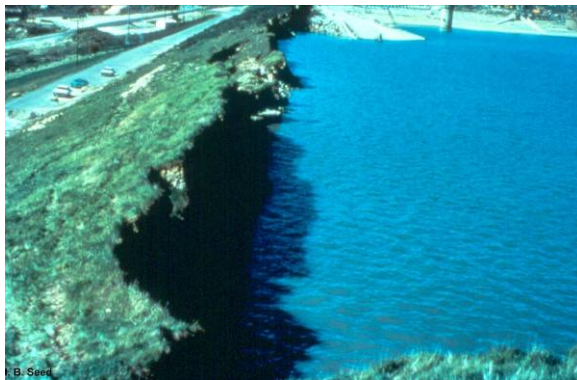
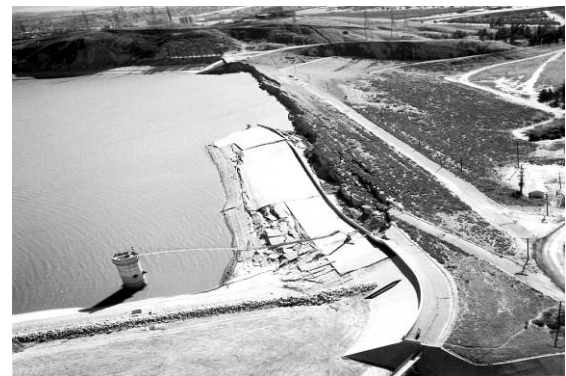
รูปที่ 28 ความเสียหายของเขื่อน Lower San Fernando ปี พ.ศ. 2514 (USGS, 1995)

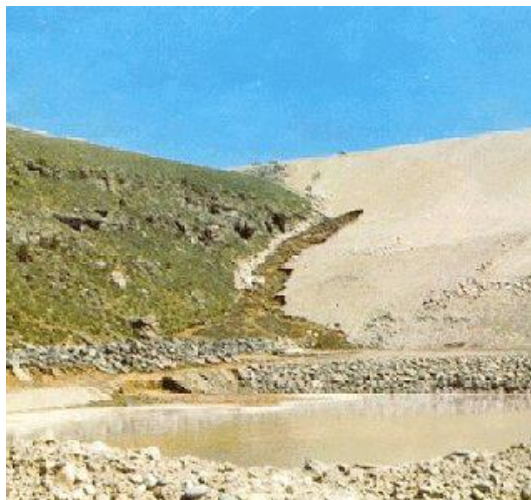
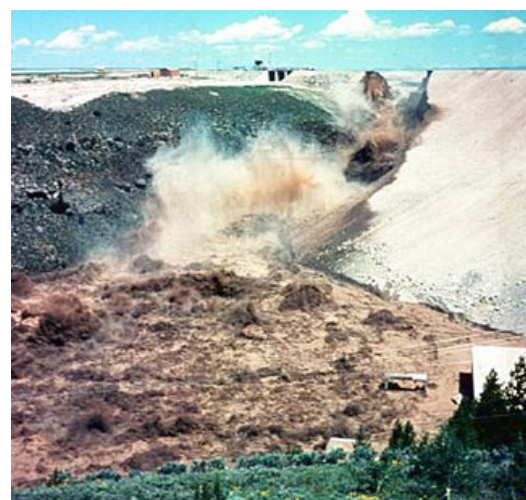
รูปที่ 29 ลักษณะการพิบัติของเขื่อน Teton Dam

Teton dam ตั้งอยู่มลรัฐไฮดาโฮ สหรัฐอเมริกา ค.ศ.1976 เป็นเขื่อนดินสูง 90 เมตร เก็บกักน้ำประมาณ 360 ลบ.ม. แกนกลางเป็นดินทรายปน (Silt) มีร่องแกนลึก 21 เมตร ความกว้างของกันร่องแกน 10 เมตร ที่บดอัดด้วยวัสดุชนิดเดียวกับแกนเขื่อน สาเหตุการพิบัติเชื่อว่าเกิดจากการกัดเซาะภายใน (Internal Erosion) ผ่านร่องแกน ซึ่งสาเหตุการพิบัติเบื้องต้นแบ่งออกได้เป็น ทางธรณีวิทยาและการออกแบบ (วารสาร, 2546)

1. ลักษณะหินที่ปักเขื่อนมีรอยแตก
2. จำเป็นต้องใช้ดินทรายปนมาทำแกนเขื่อน
3. การควบคุมการซึมน้ำไหลผ่านร่องแกน และแนวอัดฉีดน้ำปูนไม่ดี
4. เกิด arching crack และ hydraulic fracturing
5. การอุดรอยแยกเพื่อป้องกันการเกิด piping ไม่เพียงพอ
6. ไม่มีส่วนที่จะรับน้ำที่ไหลออกมาให้ไหลออกไปได้อย่างปลอดภัย

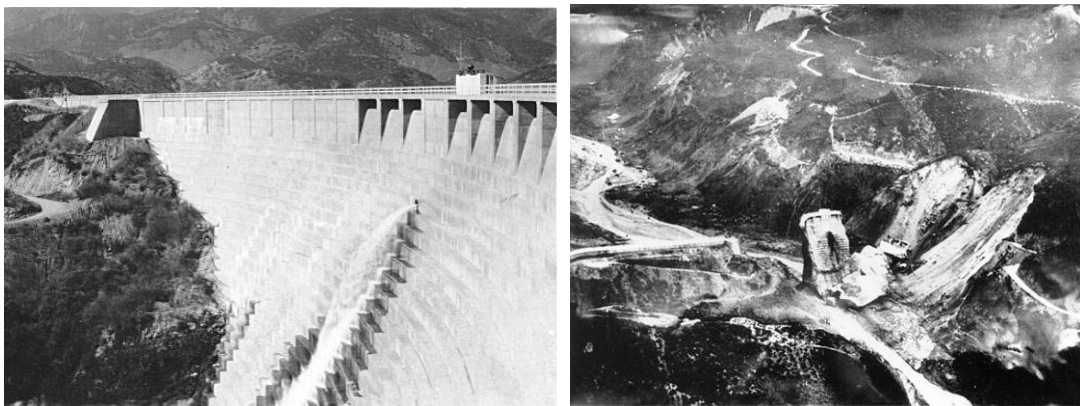
กรณีการพิบัติของเขื่อน Saint Francis ที่ Southern California ประเทศสหรัฐอเมริกา ก่อสร้างเสร็จในปี ค.ศ. 1926 เป็นเขื่อนคอนกรีตโค้งแบบน้ำหนักถ่วงความสูง 60 ม. ในปี ค.ศ. 1927 เจ้าหน้าที่ตรวจพบการรั่วซึมที่บริเวณไหล่เขา ปีต่อมาจึงเกิดการพิบัติแบบทันทีทันใด ในวันที่ 12 มีนาคม 1928 สร้างความเสียหายมากกว่า 10 ล้านเหรียญสหรัฐ มีผู้เสียชีวิตมากกว่า 500 คน (รูปที่ 32)

รูปที่ 32 สภาพเขื่อน Saint Francis ก่อนและหลังการพิบัติ

Thomas (1976) สรุปสาเหตุในการพิบัติของเขื่อนว่า เกิดจากการพิบัติของฐานรากบริเวณไหล่เขาฝั่งขวาที่รองรับด้วยหิน Shale ซึ่งมีความสามารถในการรับกำลังต่ำ แม้ว่าตัวเขื่อนคอนกรีตจะมีกำลังรับแรงได้สูง แต่สาเหตุสำคัญเกิดจากแนวรอยเลื่อนที่เป็นกรวด ซึ่งมีการเชื่อมประสานกับแร่ยิปซัมและกลุ่มแร่ดินเหนียว ในสภาพที่แห้งจะแข็งแรงสูง แต่เมื่ออยู่ในสภาพอิ่มตัวด้วยน้ำ ทำให้เกิดการผุพัง ความแข็งแรงจะลดลง และทำให้เกิดการพังได้อย่างรวดเร็ว ดังนั้นสาเหตุหลักของการพิบัติ เกิดจากโครงสร้างทางธรณีวิทยา และลักษณะฐานรากซึ่งมีความแข็งแรงต่ำเมื่ออยู่ในสภาพอิ่มตัวด้วยน้ำ

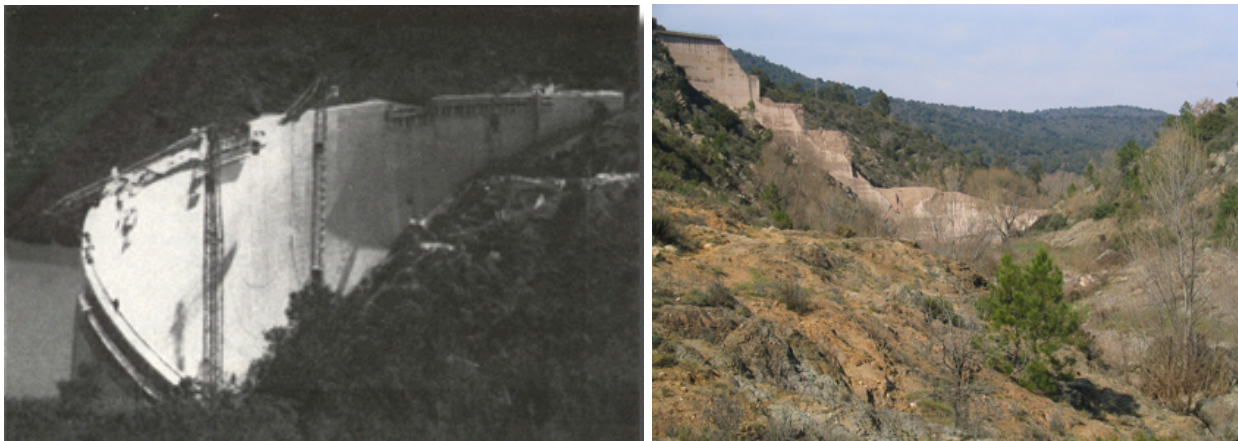
ในเดือนธันวาคม ปี 1959 เกิดการพิบัติทันทีทันใด หลังจากเพิ่มระดับน้ำในเขื่อนอย่างรวดเร็ว ในภายหลังได้มีการวิเคราะห์สภาพการพิบัติพบว่า ความเสียหายเกิดขึ้นจากฐานยันฝั่งขวา ซึ่งมีสาเหตุจาก การเพิ่มปริมาณน้ำอย่างรวดเร็วจนก่อให้เกิดหน่วยแรงอัดในหินฐานรากเพิ่มขึ้น ในขณะที่ความชื้นน้ำใต้ของหินจะลดลง ทำให้ที่ฐานเขื่อนเกิดแรงดันน้ำกระทำ รอยต่อเกิดแรงเฉือนและแรงดึง เพิ่มขึ้นจนเกิดรอยแยกบริเวณฐานรากเขื่อน ในบริเวณรอย Foliation shear รอยต่อเป็นแร่ดินเหนียว เมื่อตัวเขื่อนรับน้ำหนักเพิ่มขึ้นทำให้เกิดการเคลื่อนพังที่รอยต่อดังกล่าว

รูปที่ 33 เขื่อน Malpasset ก่อนและหลังการพิบัติ

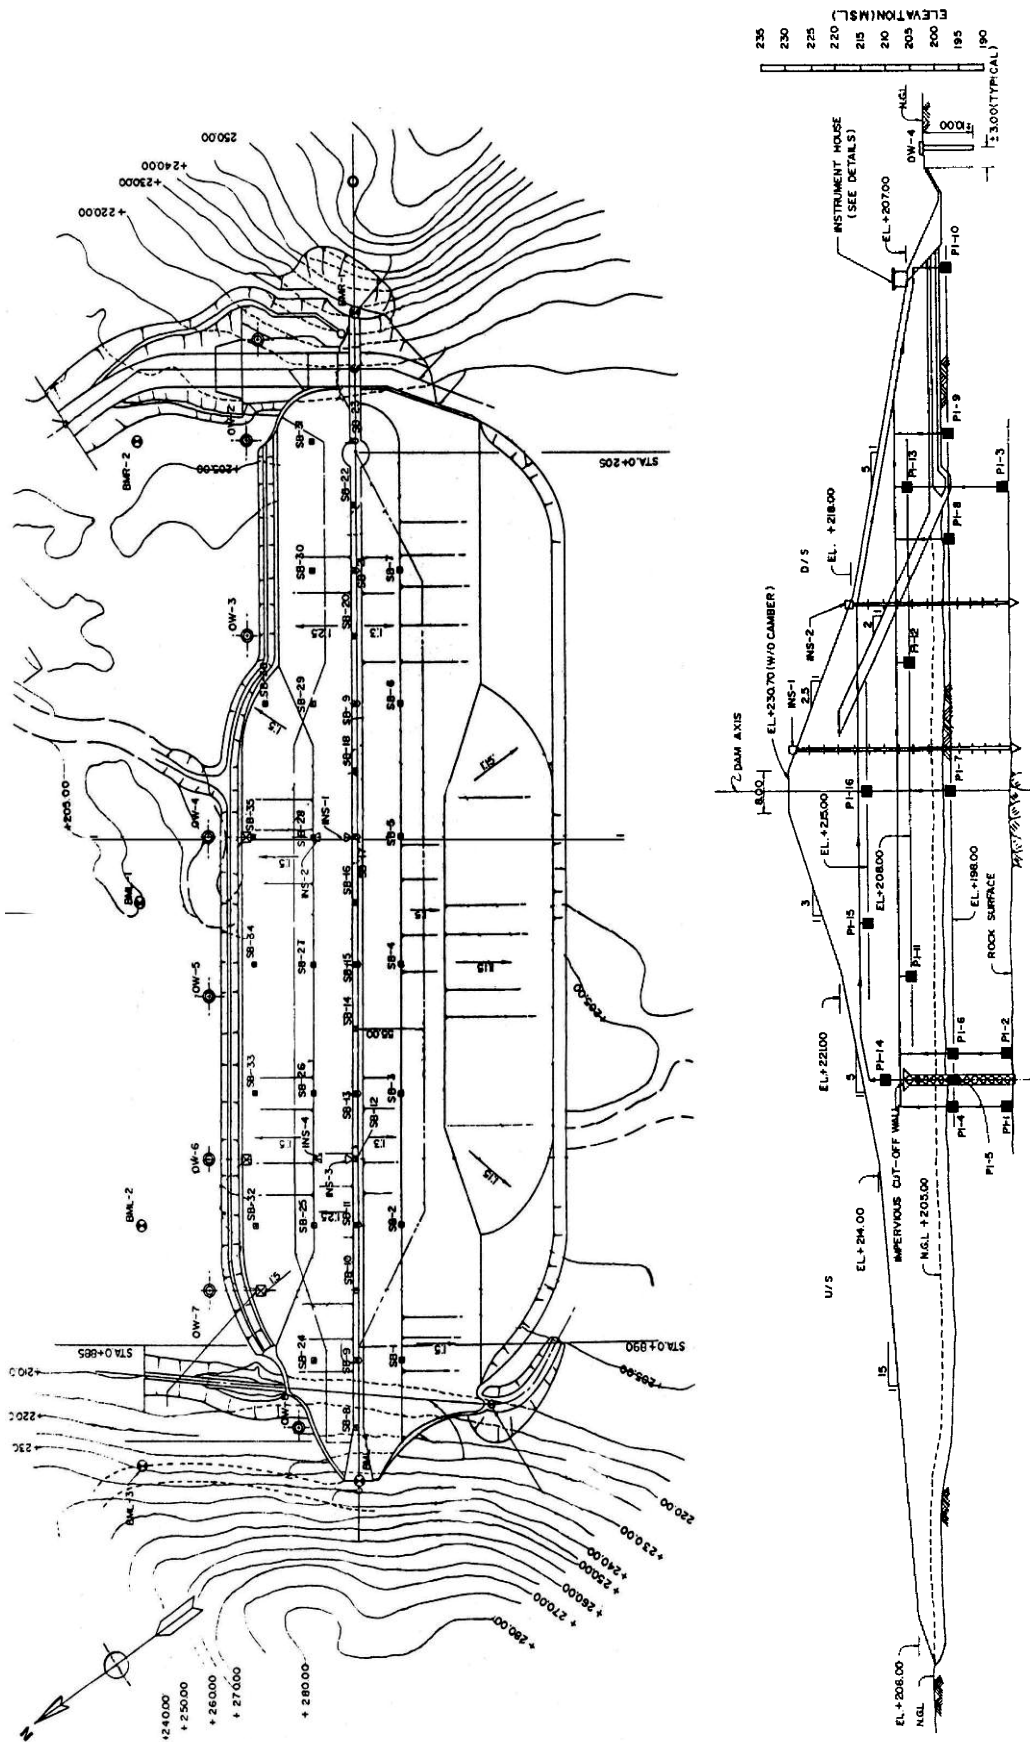
เขื่อนมูลบน ตั้งอยู่ อ.ครบุรี จ.นครราชสีมา เป็นเขื่อนดินแบบเนื้อเดียว สูง 32 ม. ก่อสร้างในเดือน พฤศจิกายน 2529 เสร็จเดือน มกราคม 2532 เปิดเก็บกักน้ำปลายฤดูฝน ปี 2532 ถัดมาในเดือนตุลาคม 2533 มีปริมาณเก็บกัก 20 ล้านลูกบาศก์เมตร หลังเกิดพายุฝนจากไต้ฝุ่นมีน้ำไหลเข้าอ่างอย่างรวดเร็ว เป็น 131 ล้าน ลูกบาศก์เมตร จากการเพิ่มของระดับน้ำอย่างรวดเร็วทำให้เกิดรูรั่วที่บริเวณที่ 1 เหนือ Toe Drain (ใกล้ Outlet) บริเวณที่ 2 ที่ลาดท้ายเขื่อน โดยมีการพัฒนาเอาดินตะกอนออกมาพร้อมน้ำ สูงถึง 6 ลูกบาศก์เมตรต่อวินาที ได้มีความพยายามอุดรอยรั่วด้วยวิธีต่างๆและลดระดับน้ำในอ่างโดยวิธีกักน้ำ โดยใช้เวลา 10 วัน จึงสามารถควบคุมปริมาณน้ำที่รั่วให้อยู่ในระดับปลอดภัย ดังรูปที่ 34

รูปที่ 34 แสดงรูปด้านบนและรูปตัดเขื่อนที่แสดงให้เห็นถึงการแก้ไขการรั่วซึมโดยการแนวกำแพงที่น้ำเพื่อปิดกั้นการไหลซึม
