## ผลกระทบของดินบวมต่อความปลอดภัยของเขื่อนป่าสักชลสิทธิ์ Impact of Swelling Soil to Safety of Pasak Jolasid Dam

During dam inspection performed by Royal Irrigation Department (RID), some longitudinal cracks were found on the road of dam crest which probably affect to safety of the dam. This paper presents a study to find the solution of this problem. The cause of longitudinal cracks was investigated by field test, laboratory test and geotechnical model. Two test pits were done between Sta.4+000 to Sta.4+860 where the crack is approximately 1.0-10.0 centimeter width and 65-75 centimeter depth. The cracks appeared only in road pavement. The other one test pits (Sta.2+942) is not found the cracks. Longitudinal crack was caused by swelling soil. The 4 meter thick of soil beneath pavements has a swelling pressure higher than the

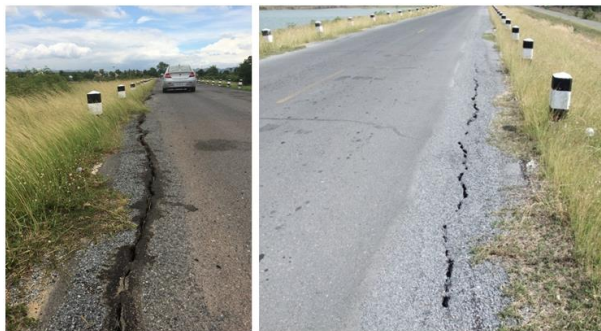
กรมชลประทาน [2] สำรวจพบรอยแตกตามยาวบนสันเขื่อน ซึ่งเกิดขึ้นด้านเหนือน้ำและท้ายน้ำ ตั้งแต่ช่วง กม.3+500 ถึง กม.4+860 (รูปที่ 3 และรูปที่ 4) ถึงแม้ว่าจะมีการซ่อมแซมชั้นทางด้วยการหยอดยางมะตอยเหลวหรือการบดอัดใหม่ แต่จากการสำรวจด้วยสายตา ก็ยังพบรอยแตกตามยาวเกิดขึ้น ดังนั้นเพื่อความปลอดภัยในการใช้งานเขื่อน จึงจำเป็นต้องมีการวิเคราะห์หาสาเหตุของปัญหาดังกล่าว

รูปที่ 3 รอยแตกตามยาวที่พบบนสันเขื่อนทั้งด้านเหนือน้ำและท้ายน้ำ [2]

4. แนวทางการซ่อมแซมรอยแตกตามยาว สามารถดำเนินการได้หลายวิธี ยกตัวอย่างเช่น การขุดลอกดินบวมตัวออกแล้วบดอัดใหม่ การปรับปรุงคุณภาพดิน การเสริมแรงให้ชั้นทางโดยใช้ Geo-grid หรือการป้องกันการเปลี่ยนแปลงความชื้น เช่น การปูแผ่นพีบีเอ เป็นต้น

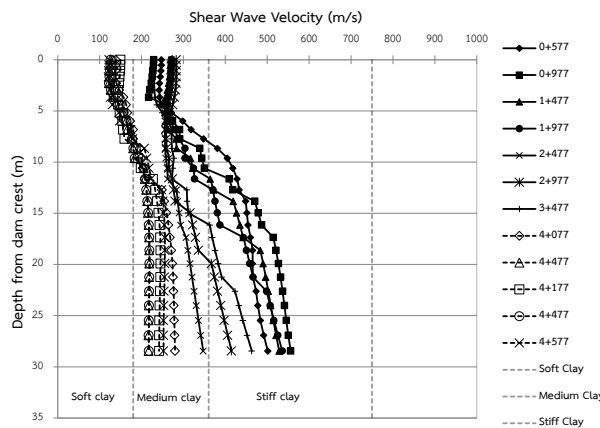
ผลการทดสอบความเร็วคลื่นแรงเฉือน (รูปที่ 6) [4] ในบริเวณที่พบรอยแตกตามยาว (ตั้งแต่ กม.4+000 ถึงไหล่เขื่อนฝั่งซ้าย) ดินถมส่วนบนมีค่า

ความเร็วคลื่นแรงเฉือนน้อยกว่า 180 เมตรต่อวินาที ดังนั้น ดินในบริเวณนี้จึงเป็นดินมีความแข็งแรงน้อยกว่าบริเวณที่ไม่พบรอยแตกตามยาว

รูปที่ 6 ผลการทดสอบความเร็วคลื่นแรงเฉือนโดยวิธี MASW [4]

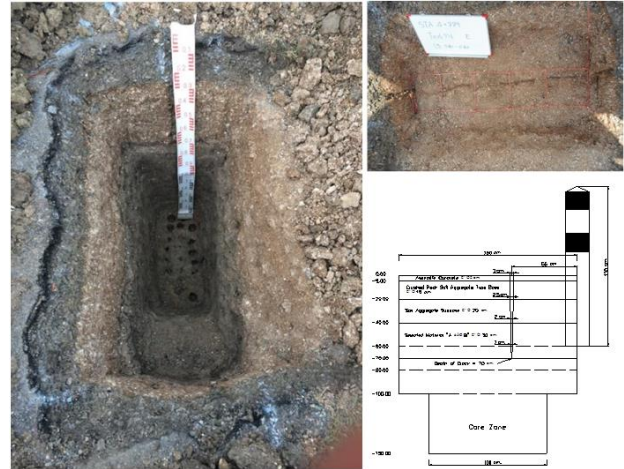
ชุดเปิดบ่อสำรวจลึก 1.5 เมตร ณ บริเวณรอยแตก โดยกำหนดให้ชุดออกเป็นชั้นๆ ละ 0.20 เมตร จากนั้นทำการตรวจวัดขนาดและทิศทางของรอยแตก (รูปที่ 9) การชุดเปิดบ่อจำนวน 3 บ่อ ประกอบด้วย ตำแหน่งที่ปรากฏรอยแตกตามยาว TP-1 (ด้านเหนือน้ำของ Sta.4+300) และ TP-2 (ด้านท้ายน้ำของ Sta.4+789) อีกบ่อเป็นตำแหน่งที่ไม่ปรากฏรอยแตกตามยาว TP-3 (ด้านท้ายน้ำของ Sta.2+942) และสามารถสรุปลักษณะของรอยแตกได้ดังนี้

- รูปแบบของรอยแตก เป็นรอยแตกแนวตั้ง ไม่มีการเอียงตัวเข้าหาแนวแกนกลางเขื่อน

- ขนาดความกว้างรอยแตกไม่เกิน 10 เซนติเมตร ความลึกของรอยแตกไม่เกิน 80 เซนติเมตร (เกิดในชั้นทางเป็นหลัก)
- ดินถมเขื่อนใต้ชั้นทางเป็นดินเหนียวสีเทาดำ (CH) สภาพดินเหนียวอ่อนถึงอ่อนมาก
- ส่วนดินถมเขื่อนใต้ชั้นทาง TP-3 เป็นดินเหนียวสีน้ำตาล มีเม็ดกรวดและทรายผสม ดินมีสภาพค่อนข้างแข็งแตกต่างจากบริเวณที่พบรอยแตกอย่างชัดเจน

รูปที่ 9 การชุดเปิดบ่อทดสอบและ Mapping ทิศทางรอยแตก

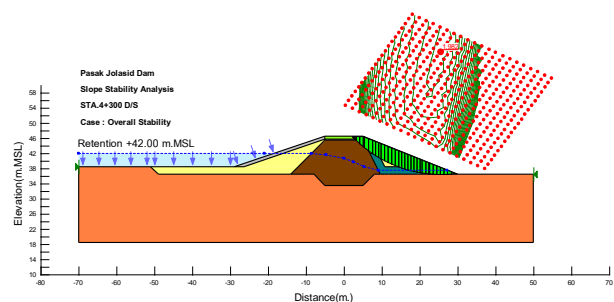
รอยแตกดังกล่าวอาจเป็นผลจากการเสถียรภาพของลาดชัน ดังนั้นจึงจำเป็นต้องวิเคราะห์เพื่อตรวจสอบ สำหรับการวิเคราะห์ฯ ดำเนินการโดยใช้โปรแกรม Slope/W 2007 ใช้หลักสมมูลจำกัดของแรง ส่วนคุณสมบัติดินเหนียวได้จากการทดสอบในห้องปฏิบัติการ (Triaxial Test) ผลการวิเคราะห์ในลักษณะ Overall slope stability (รูปที่ 10) พบว่าอัตราส่วนความปลอดภัยของลาดชันเขื่อนทั้งด้านเหนือน้ำและด้านท้ายน้ำ มีค่าสูงกว่าเกณฑ์การใช้งานและออกแบบ ส่วนการวิเคราะห์เสถียรภาพของตัวเขื่อนส่วนบน (Local slope stability) จากสมมติฐานแรงประคองของหินทิ้งไม่เพียงพอ พบว่า มีอัตราส่วนความปลอดภัยสูงกว่าเกณฑ์เช่นกัน

ผลการสำรวจความลาดชันของเขื่อนด้วยกล้อง GPS ความละเอียดสูงพบว่าลาดชันเขื่อนไม่ได้เปลี่ยนแปลงไปจากแบบเดิม และผลการตรวจสภาพเขื่อนด้วยสายตา ก็ไม่พบลักษณะที่ผิดปกติ เช่น การเคลื่อนตัวหรือหลุดตัว ดังนั้นจึงสรุปได้ว่ารอยแตกตามยาวบนสันเขื่อน ไม่ได้เกิดจากการสูญเสียเสถียรภาพของลาดเขื่อนและการสูญเสียแรงประคองของหินทิ้ง

รูปที่ 10 ผลการวิเคราะห์เสถียรภาพของลาดชันเขื่อน

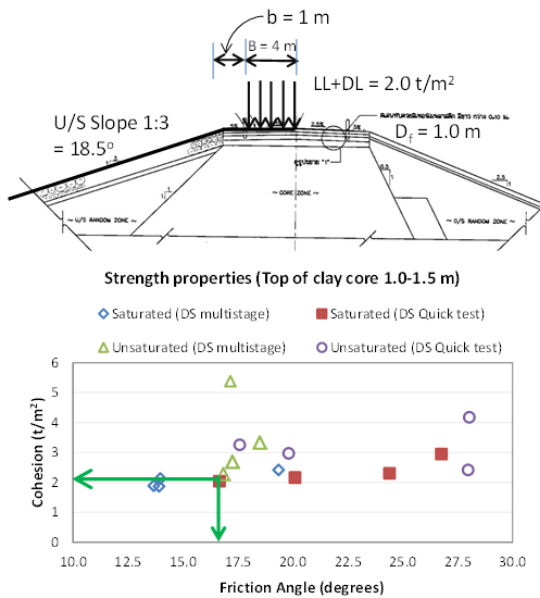
รอยแตกอาจเกิดจากกำลังรับน้ำหนักของดินแกนเขื่อนไม่เพียงพอกับน้ำหนักถนนบริเวณขอบ ดังนั้นจึงได้วิเคราะห์กำลังรับแรงแบกทาน (รูปที่ 11) โดยใช้วิธีการของ Meyerhof (1957) ส่วนคุณสมบัติดินแกนเขื่อนใต้ชั้นทางได้จากการทดสอบในห้องปฏิบัติการ (Direct shear test) ผลการวิเคราะห์ พบว่าอัตราส่วนความปลอดภัยที่คำนวณได้ทั้งทางด้านเหนือน้ำและใต้น้ำ สูงกว่าเกณฑ์ที่ยอมรับได้ แม้จะใช้ค่าความแข็งของดินแกนเขื่อนที่อ่อนตัวเนื่องจากน้ำที่ซึบในรอยแตกก็ตาม ดังนั้น ดินแกนใต้ชั้นทางมีกำลังรับน้ำหนักที่เพียงพอต่อการต้านทานการเคลื่อนตัวของลาดเขื่อนส่วนบนและไม่น่าเป็นสาเหตุหลักของการเกิดรอยแตกตามยาว

รูปที่ 11 ผลการวิเคราะห์เสถียรภาพส่วนบนของลาดชันเขื่อน

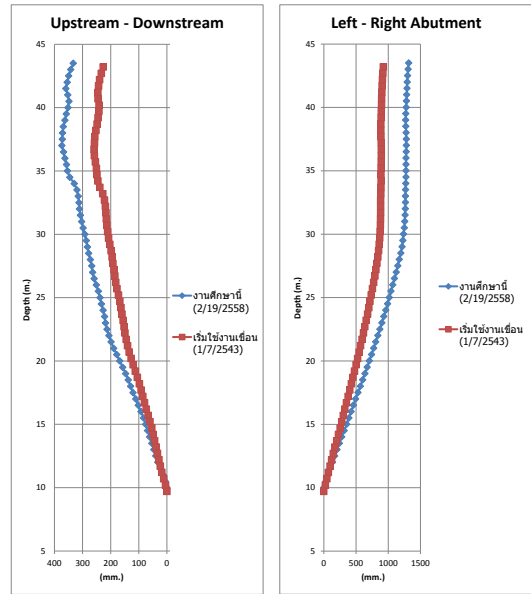
ผลการวิเคราะห์พฤติกรรมความปลอดภัยเขื่อนจากเครื่องมือวัด ไม่พบพฤติกรรมความผิดปกติของการเคลื่อนตัวของ Inclinometer (รูปที่ 12) ส่วนพฤติกรรมการไหลซึมทั้งจากพิโซมิเตอร์และฝายวัดน้ำ พบว่าความดันน้ำอยู่ในระดับปกติและมีอัตราการรั่วซึมที่ต่ำ (รูปที่ 13) ดังนั้น ในสภาพปัจจุบัน การเสถียรภาพของลาดเขื่อนด้านท้ายน้ำและปัญหาการไหลซึมจึงไม่เป็นประเด็นที่ต้องกังวล

รูปที่ 12 การเคลื่อนตัวของเขื่อนจากการวัดโดย Inclinometer

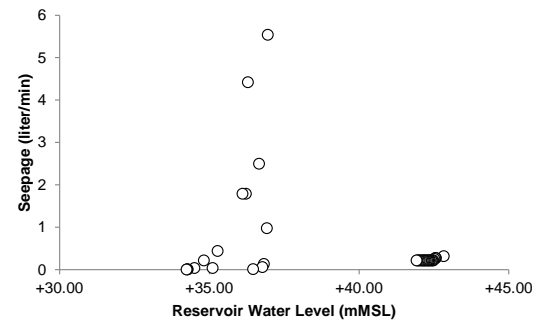
รูปที่ 13 ความสัมพันธ์ระหว่างระดับน้ำในอ่างฯ กับอัตราการไหลซึม

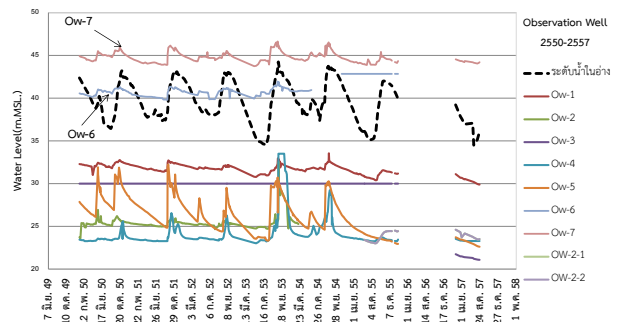
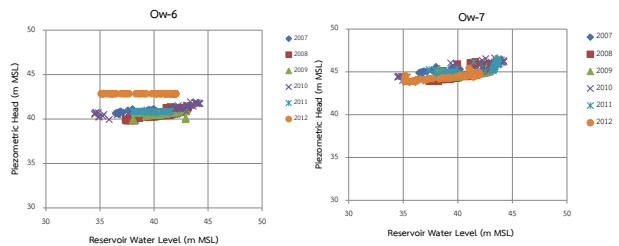
สำหรับระดับน้ำใต้ดินในธรรมชาติ (รูปที่ 14) มีผลกระทบต่อความสูงน้ำในตัวเขื่อน โดยเฉพาะอย่างยิ่งตัวเขื่อนที่ติดกับฐานยันเขาฝั่งซ้าย ซึ่งจะช่วยให้ดินอิ่มตัวด้วยน้ำตลอดเวลาแม้ระดับน้ำในอ่างฯ จะต่ำก็ตาม ซึ่งประเด็นนี้พบว่าไม่มีความสอดคล้องกับตำแหน่งรอยแตก

รูปที่ 14 ความสัมพันธ์ระหว่างระดับน้ำในอ่างฯ กับความสูงน้ำจาก Ow-6 และ Ow-7

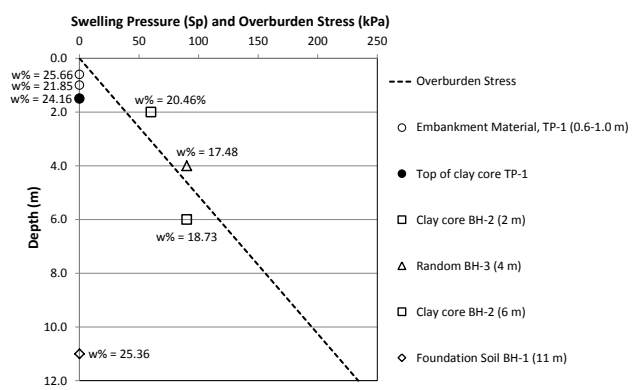
อย่างไรก็ตาม ถึงแม้ว่าดินถมเขื่อนจะเป็นดินบวมตัว แต่การบวมตัวจะเกิดเฉพาะในส่วนบนที่มีแรงกดทับน้อยกว่าแรงบวมตัว (Swelling Pressure) รูปที่ 15 แสดงผลการเปรียบเทียบหน่วยน้ำหนักกดทับ (Overburden Pressure) กับค่า Swelling pressure จากรูปสรุปได้ว่าดินถมได้ชั้นทางหนา 3.0 เมตร (ตั้งแต่ความลึก 1.0 – 4.0 เมตรจากสันเขื่อน) มีค่า Swelling pressure สูงกว่าน้ำหนักกดทับ ซึ่งด้วยพฤติกรรมเช่นนี้ ชั้นทางด้านบนจึงมีแรงดันดินสูงกว่าการใช้งานในสภาพปกติ และเป็นเหตุให้ชั้นผิวทางเกิดเป็นรอยแตกตามยาว ส่วนที่ระดับความลึก 6.0 เมตร ถึงแม้ดินถมเขื่อนจะมีค่า Swelling Pressure สูง แต่ด้วยน้ำหนักกดทับที่มากกว่า ดังนั้น Swelling Pressure จึงกระจายแรงไม่ไปถึงชั้นทางด้านบน

รูปที่ 15 เปรียบเทียบค่า Swelling Pressure กับน้ำหนักดินกดทับ

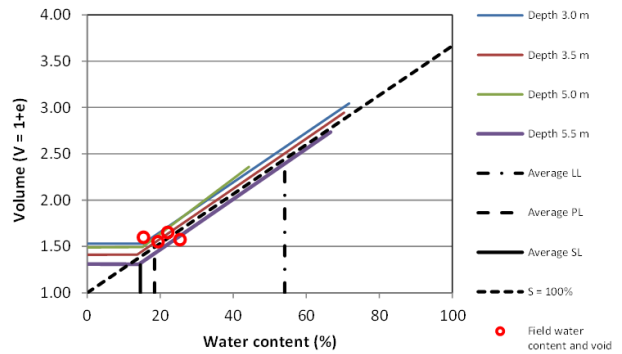
ผลการทดสอบ Shrinkage Volume Change (รูปที่ 16) พบว่าดินถมเขื่อนฯ ช่วงที่มีปัญหาการบวมตัวสามารถเปลี่ยนแปลงปริมาณน้ำในมวลดินได้ตั้งแต่ 10.92-71.75% และสามารถหดตัวและขยายตัวได้ตั้งแต่ 31-52%

รูปที่ 16 ปริมาณน้ำในมวลดินและคุณสมบัติการเปลี่ยนแปลงปริมาตรดิน

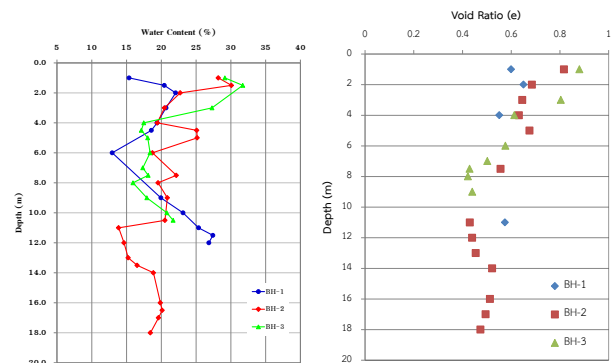
ส่วนปริมาณน้ำในมวลดินที่ได้จากการทดสอบในสนาม พบว่ามีค่าระหว่าง 15-30% และมีค่าใกล้เคียงกับค่า Plastic Limit ดังนั้น ณ ช่วงเวลาที่ทดสอบ ดินถมจึงมีสถานะเป็นกึ่งของแข็ง ซึ่งอาจมีสาเหตุสอดคล้องที่เป็นไปได้ คือ บริเวณไหล่เขื่อนฝั่งซ้ายจะมีการเก็บน้ำไม่สูงถึงดินเขื่อนเป็นเวลานาน แต่ทั้งนี้หากดินในสภาวะแห้งได้รับความชื้นหรือน้ำฝน ก็จะทำให้เกิดการบวมตัวและขยายปริมาตรได้สูง และส่งผลกระทบต่อโครงสร้างชั้นทางที่อยู่ด้านบน นอกจากนี้ รูปที่ 17 แสดงว่าดินถมส่วนบนสามารถดูดหรือสูญเสียน้ำในมวลดินได้ง่ายกว่าดินถมส่วนล่าง เนื่องจากมีอัตราส่วนช่องว่างในมวลดินที่มากกว่า หรืออาจแปลความเป็นอีกนัยหนึ่งที่ต่างกันว่าดินได้บวมตัวอยู่ในช่วงความลึก 4-6 เมตร ซึ่งทำให้ค่า Void Ratio สูงขึ้น ซึ่งสอดคล้องกับผลการวิเคราะห์ที่ผ่านมา

รูปที่ 17 อัตราส่วนช่องว่างในมวลดินและปริมาณน้ำในมวลดินในสนาม

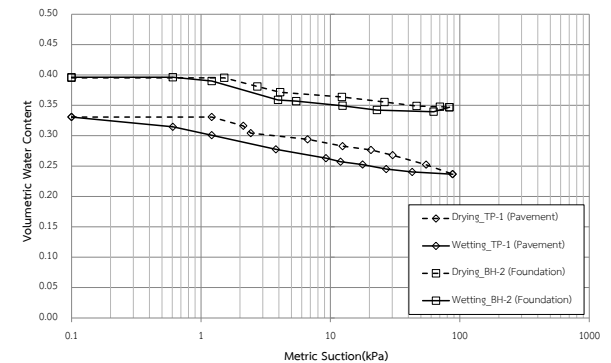
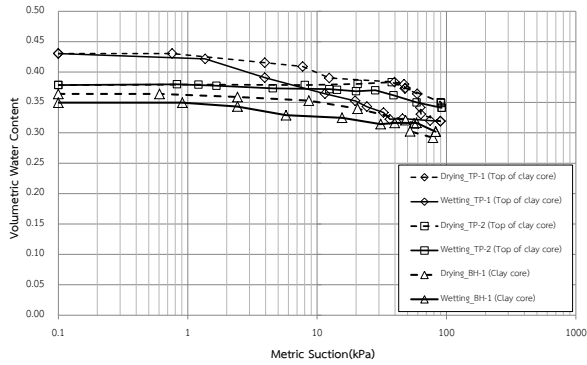
เพื่อให้ชัดเจนมากขึ้นจึงได้ทำการทดสอบเส้นอัตราตักซ์ของดินถม (Soil Water Characteristic Curve, SWCC) โดยใช้วิธี Point-Wise Measurement [14] ซึ่งจะได้คุณสมบัติของเส้นการแห้ง (Drying Curve) และคุณสมบัติของเส้นการเปียก (Wetting Curve) ดังแสดงในรูปที่ 18 จากผลการทดสอบของดินถม ชั้นทาง และฐานรากเขื่อนป่าสักฯ พบว่าเมื่อดิน

ถมอิ่มตัวด้วยน้ำจะมีความพรุนอยู่ระหว่าง 0.33-0.43 และดินถมเขื่อนกับฐานรากมีความพรุนมากกว่าชั้นทาง

เมื่อพิจารณาที่ค่าแรงดูดของน้ำในดินตั้งแต่ 0.1-100 kPa ตามระดับความลึกที่ทำการทดสอบ พบว่า ดินถมตัวเขื่อนมีปริมาณน้ำค่อนข้างคงที่เมื่อค่าแรงดูดเพิ่มขึ้น นั่นหมายความว่าดินถมมีคุณสมบัติการอุ้มน้ำ

นอกจากนี้ผลการทดสอบยังแสดงให้เห็นว่าดินถมเขื่อนมีพฤติกรรมการเกิดฮิสเทอรีซิส กล่าวคือ ช่วงที่น้ำระเหยออกจากมวลดิน ดินจะมีปริมาณน้ำในมวลดินลดลง แต่เมื่อดินได้รับความชื้น ปริมาณน้ำในมวลดินจะกลับสู่สภาพเดิม ผลการทดสอบเส้นอัตราตักซ์นี้ สามารถยืนยันได้ว่าดินถมเขื่อนซึ่งเป็นดินบวมตัว ได้รับอิทธิพลจากการที่ดินได้รับและสูญเสียความชื้น

รูปที่ 18 เส้นอัตราลักษณะของดินถมเขื่อนป่าสักฯ

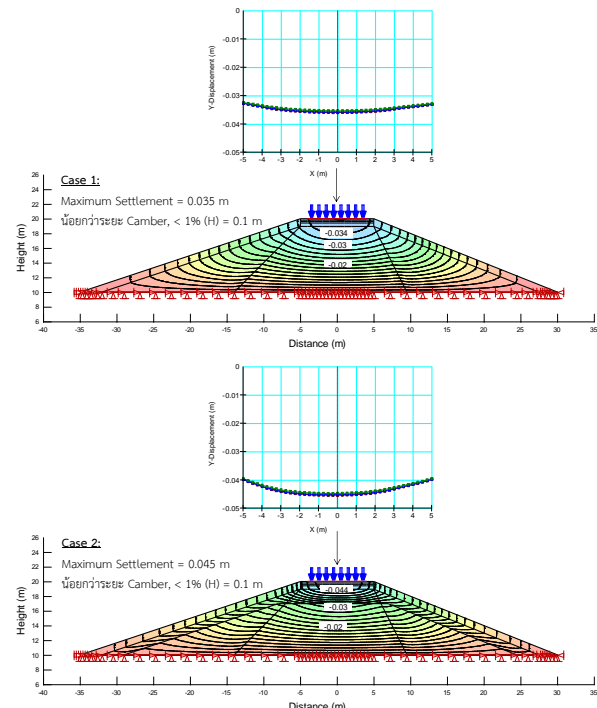
ผลการวิเคราะห์พบว่าทรุดตัวสูงสุด (รูปที่ 19) ในกรณีที่ 1 มีค่าเท่ากับ 0.035 เมตร ส่วนในกรณีที่ 2 มีค่าเท่ากับ 0.045 เมตร ดังนั้นแม้ว่าคุณสมบัติดินถมเขื่อนส่วนบนที่เป็นดินบวมตัวและมีแรงดันสูงกว่าน้ำหนักกดทับ แต่ก็จะไม่มีการทรุดตัวที่จะนำไปสู่การพิบัติในลักษณะการไหลล้นข้ามสันเขื่อนได้ เนื่องจากค่าการทรุดตัวของทั้งสองกรณีมีค่าน้อยกว่าระยะ

การออกแบบเผื่อการทรุดตัว (Camber) ซึ่งปกติมีค่าประมาณ 1% ของความสูงเขื่อนหรือประมาณ 0.1 เมตร (พิจารณาที่หน้าตัดฝั่งซ้ายของเขื่อน)

รูปที่ 19 ผลวิเคราะห์การทรุดตัวสูงสุดบนสันเขื่อนฯ

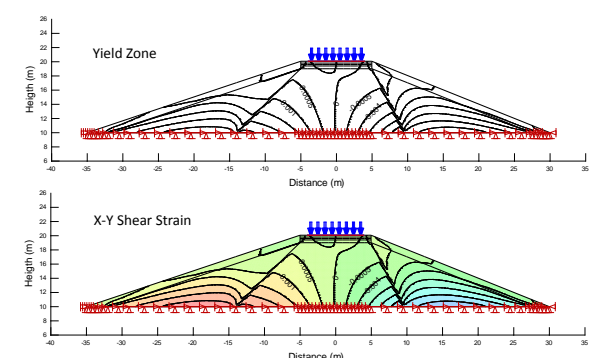
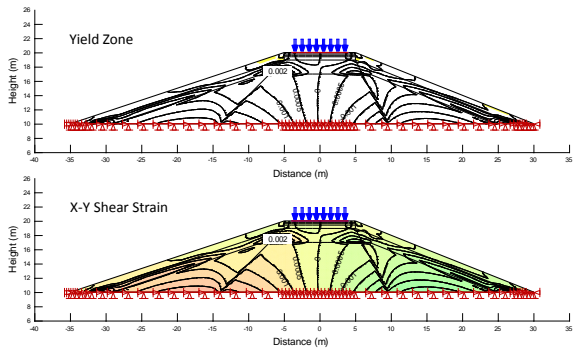
ผล X-Y shear strain (รูปที่ 20) บริเวณส่วนบนของดินถมเขื่อนในกรณีที่ 1 มีค่าเท่ากับ 0.0005 ส่วนในกรณีที่ 2 มีค่าเท่ากับ 0.002 จากการวิเคราะห์ พบว่ากรณีที่ดินถมส่วนบนเป็นดินบวมตัว (กรณีที่ 2) จะมี X-Y shear strain และ Yielding point มากกว่ากรณีที่ 1 ดังนั้นคุณสมบัติใต้ชั้นทางที่เป็นดินบวมตัว (ส่วนบน clay core) ที่มีความแข็งแรงน้อยกว่าคุณสมบัติดินถมส่วนล่าง เมื่อต้องรับน้ำหนักกระทำเพิ่มหรือแรงกระทำซ้ำ จะทำให้เกิดการเคลื่อนตัวได้มากกว่า

รูปที่ 20 ผลวิเคราะห์ X-Y Shear Strain และ Yield zone

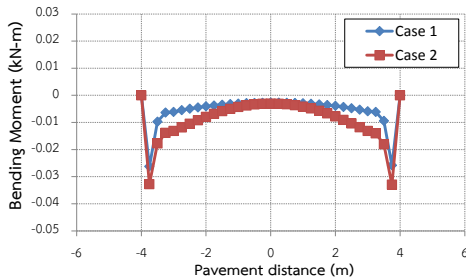
ผลการวิเคราะห์แรงคัตที่เกิดเนื่องจากแรงกระทำจากดินบวมตัว ซึ่งสมมุติให้กระทำแบบสม่ำเสมอใต้ชั้นทาง (รูปที่ 21) พบว่า บริเวณขอบของชั้นทางทั้งสองฝั่งจะเป็นจุดที่มีการรับแรงกระทำมากกว่าส่วนอื่นๆ จุดคัตและเลื่อนก็อยู่ในบริเวณนี้เช่นกัน

ทั้งนี้ แรงคัตที่เกิดขึ้นไม่ได้มีค่าสูงมากเกินกว่ากำลังรับแรงของชั้นทางจนทำให้เกิดรอยแตกแบบทันทีทันใด แต่จะเป็นพฤติกรรมที่ค่อยๆ สะสมตัวเมื่อวัฏจักรการรับแรงนี้ ถูกสะสมตัวเป็นเวลานานๆ จึงจะปรากฏรอยแตกให้เห็น สอดคล้องกับกรณีเขื่อนป่าสักฯ ซึ่งใช้งานเขื่อนมาแล้ว 10-15 ปี ถึงจะเริ่มแสดงผลให้เห็นรอยแตกตามยาว

รูปที่ 21 Bending moment บนชั้นทางเนื่องจากดินบวมตัว
