การตรวจสอบพื้นที่ประสบสาธารณภัย อุทกภัย ดินโคลนถล่ม  
ในพื้นที่ตำบลน้ำไคร้ อำเภอน้ำปาด จังหวัดอุตรดิตถ์

หน่วยวิจัยดินถล่ม

ศูนย์วิจัยและพัฒนาวิศวกรรมปฐพีและฐานราก  
คณะวิศวกรรมศาสตร์ มหาวิทยาลัยเกษตรศาสตร์

ตุลาคม 2568

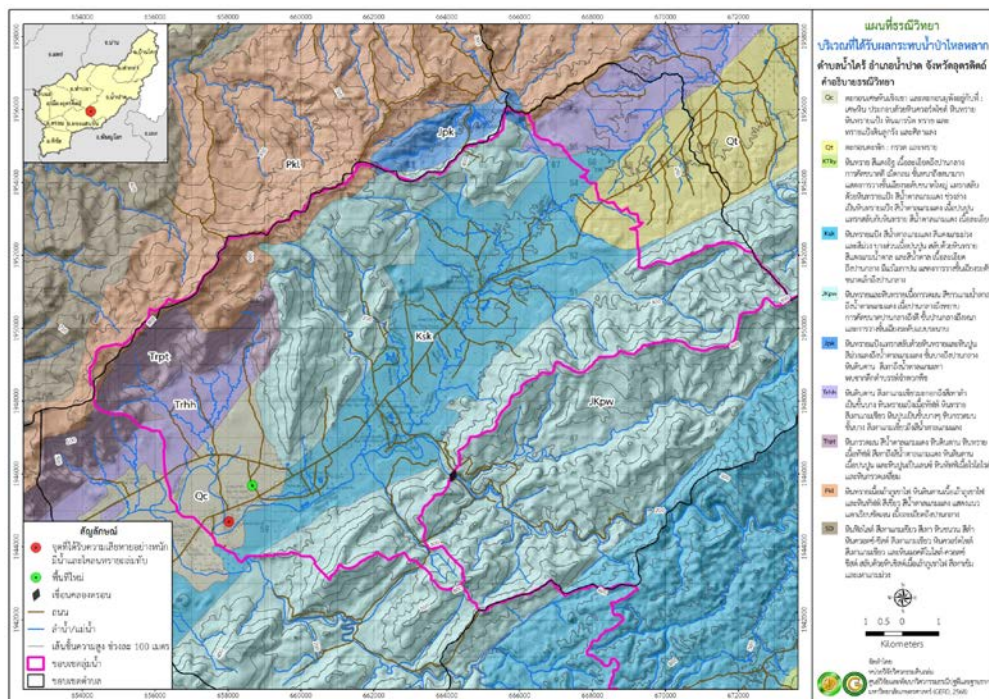
๑. จากแผนที่ธรณีวิทยาในรูปที่ ๑ พบว่าในพื้นที่ที่เกิดเหตุอยู่ในพื้นที่ตะกอนเศษหินเชิงเขา ประกอบด้วยหิน ควอตไซต์ หินทราย หินแกรนิต หินทรายแป้ง ทราย และ ทรายแป้ง ซึ่งในพื้นที่ที่เกิดเหตุ ซึ่งลักษณะดินในพื้นที่เป็นดินทราย ดินทรายแป้ง ซึ่งเป็นดินที่สามารถถูกกัดเซาะได้โดยง่ายจากการไหลผ่านของ น้ำผิวดิน (รูปที่ ๒)

รูปที่ ๑ แผนที่ธรณีวิทยา

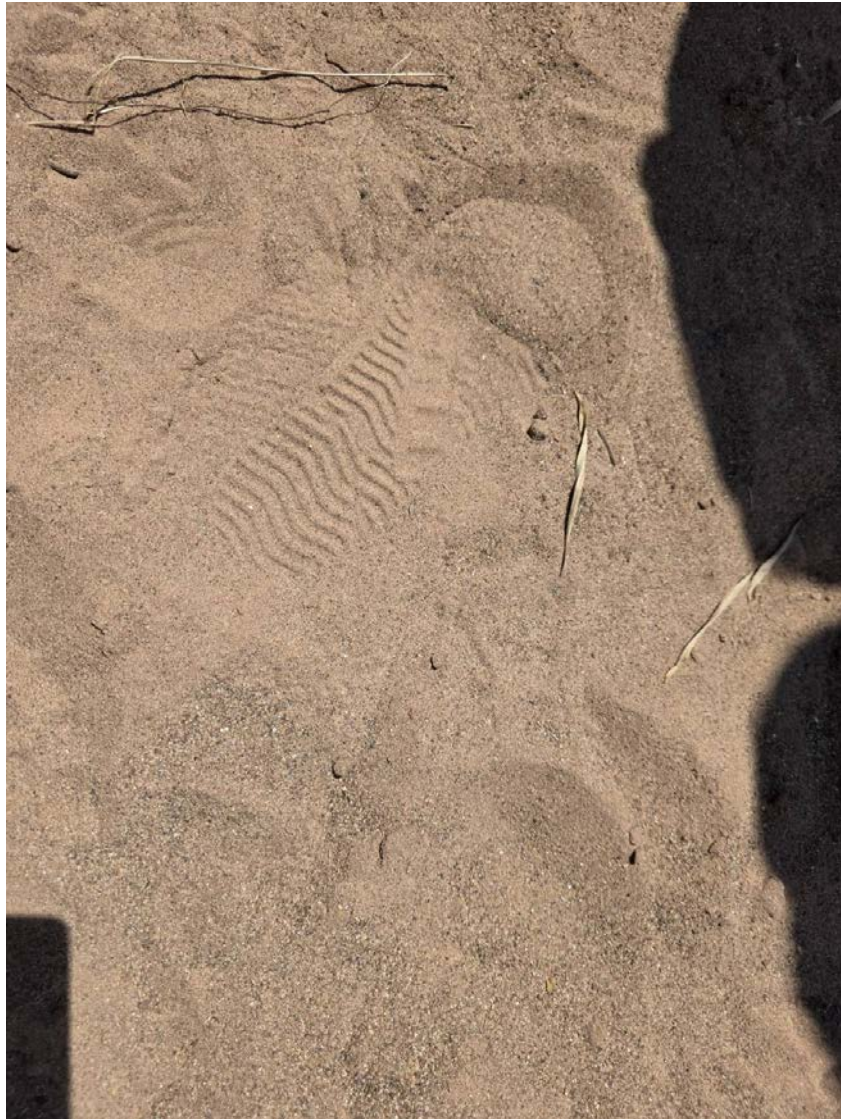
รูปที่ ๒ ลักษณะดินทราย ดินทรายแบ่ง บริเวณพื้นผิวดินในพื้นที่

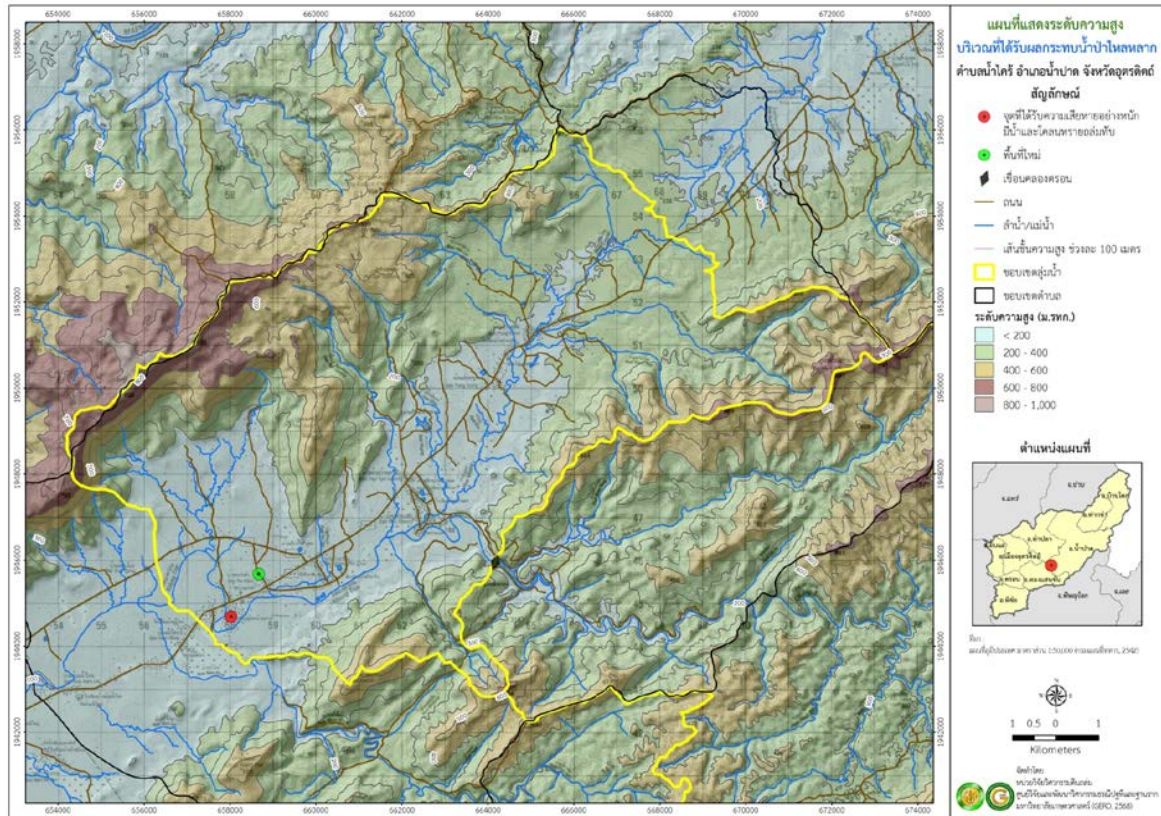
๒. ลักษณะภูมิประเทศในภาพกว้างของพื้นที่เกิดเหตุแสดงในรูปที่ ๓ ซึ่งเป็นพื้นที่ร่องลำนํ้า คลองตรอน ขนาบด้วยแนวเทือกเขาทั้งสองด้าน พื้นที่รับน้ำตามขอบเขตสี่เหลี่ยมในรูป มีลำน้ำสาขาสายต่างๆ ไหลลงมาจากแนวเทือกเขาไหลเข้ามาในลำน้ำคลองตรอน ในพื้นที่รับน้ำย่อยทางฝั่งตะวันออกมีเขื่อน คลองตรอนที่ช่วยรับน้ำและบริหารจัดการน้ำผ่านอาคารระบายน้ำล้นแบบ Overflow side channel (รูปที่ ๔)

รูปที่ ๓ ลักษณะภูมิประเทศในพื้นที่เกิดเหตุ

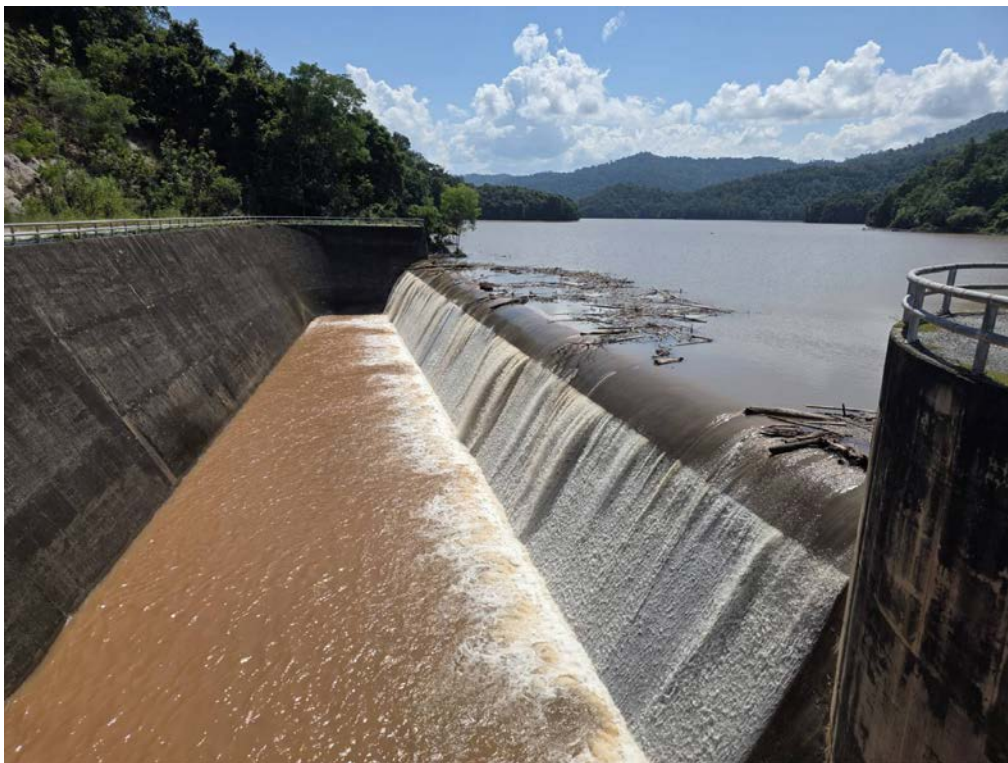
รูปที่ ๔ อาคารระบายน้ำล้นของเขื่อนคลองตรอน

๖. ข้อมูลที่ได้รับจากพื้นที่พบว่าปริมาณน้ำฝนสะสมประมาณ ๒๐๐ มม ในช่วงเวลา ๒ ชั่วโมง และประกอบกับข้อมูลของกรมชลประทานพบว่าระดับน้ำล้นสันอาคารระบายน้ำล้นและอยู่ที่ระดับน้ำสูงสุด โดยอาคารระบายน้ำล้นออกแบบไว้ที่รอบการเกิด ๕๐ ปี ทำให้เห็นว่าปริมาณความเข้มข้นน้ำฝนสูงมาก ส่งผลให้เกิดอุทกภัยดังกล่าว

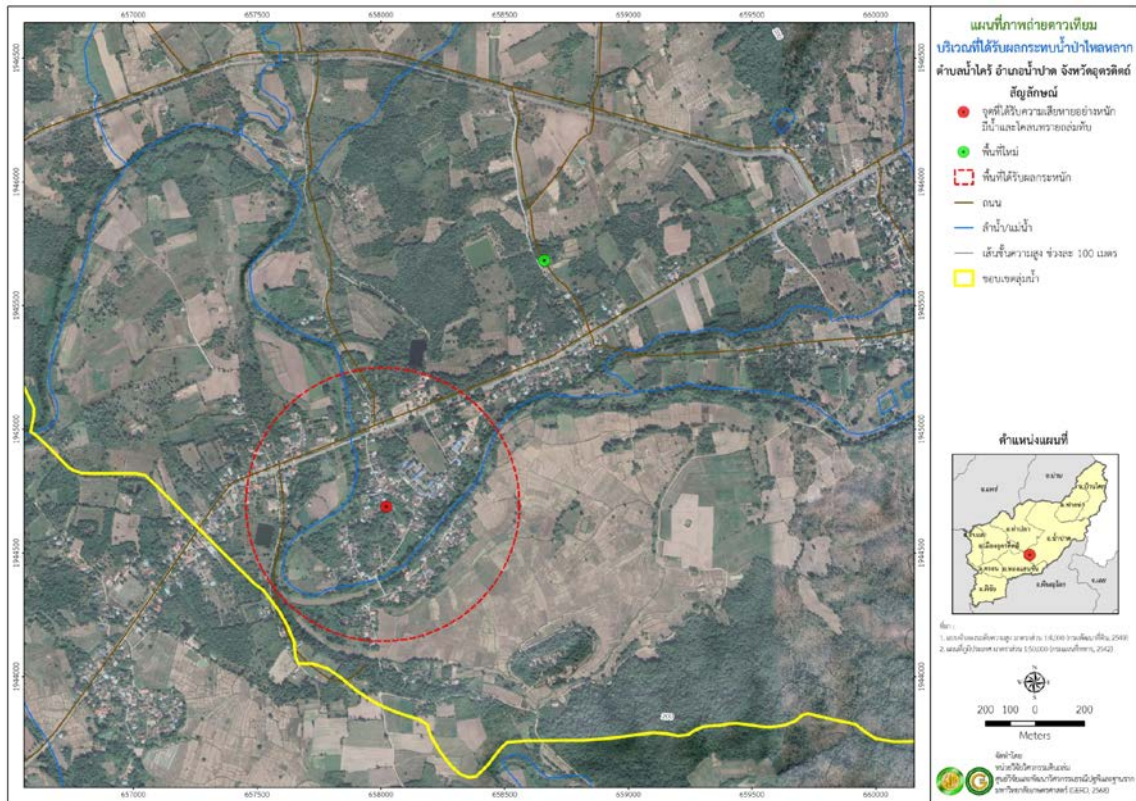
๓. สภาพชุมชนในพื้นที่เกิดเหตุแสดงในรูปที่ ๕ ซึ่งชุมชนอยู่ในพื้นที่คดเคี้ยวตัวของลำน้ำ ในอดีตพื้นที่ที่อยู่อาศัยคาดว่าเป็นช่วงที่ลำน้ำไหลลงไปทางทิศตะวันตกเฉียงใต้ที่ระดับพื้นดิน ๑๒๕-๑๓๐ ม.รทก. (รูปที่ ๖) ก่อนที่ลำน้ำจะตวัดไหลไปทางทิศตะวันตกเฉียงเหนือเพื่อไหลลงไปยังพื้นที่ที่ต่ำกว่าในระดับ ๑๒๐-๑๒๕ ม.รทก. ทำให้พื้นที่อยู่อาศัยเป็นพื้นที่ที่ถูกทับถมโดยดินตะกอนลำน้ำที่ตกตะกอนใหม่ เป็นพื้นที่งอกใน พื้นที่โค้งในของลำน้ำ ซึ่งโดยทั่วไปจะมีความหลวม และเมื่อประกอบกับหินต้นกำเนิดบนภูเขาที่ให้นิทรายดินทรายแบ่ง จึงยิ่งทำให้พื้นที่ประสบภัยดังกล่าวถูกกัดเซาะได้โดยง่าย

รูปที่ ๕ สภาพชุมชนในพื้นที่เกิดเหตุ (วงกลมสีแดง)

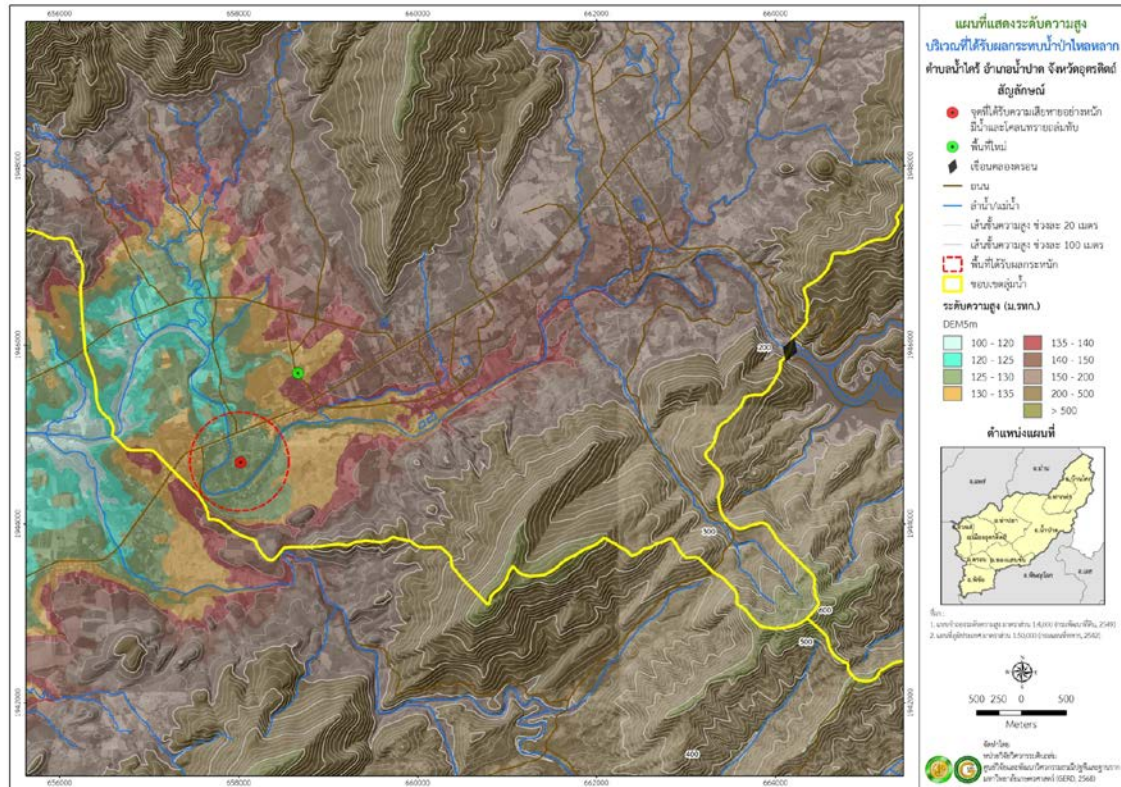
รูปที่ ๖ ลักษณะลำน้ำคลองตรอนและระดับพื้นที่บริเวณพื้นที่ประสบภัย

๒. เมื่อพิจารณาพื้นที่ทางเลือกที่จะย้ายที่อยู่อาศัยไป แสดงตำแหน่งในรูปที่ ๖ และจากการลงพื้นที่สำรวจเบื้องต้น พบว่าเป็นพื้นที่ที่มีความปลอดภัยเทียบกับพื้นที่อื่นๆในบริเวณเดียวกัน อย่างไรก็ตาม หากจะใช้พื้นที่ดังกล่าวในการพัฒนาเป็นพื้นที่อยู่อาศัย จะต้องทำการวิเคราะห์และกำหนดการพัฒนาพื้นที่ดังกล่าวรวมถึงพื้นที่ใกล้เคียงเป็นแผนระยะสั้นและระยะยาว โดยเฉพาะอย่างยิ่งบริเวณใกล้เคียงพื้นที่ดังกล่าวมีพื้นที่ชุ่มน้ำที่เป็นแนวการไหลของน้ำจากพื้นที่สูงที่ควรอนุรักษ์ไว้ เพราะหากพื้นที่ที่ย้ายชุมชนไปพัฒนาขึ้นมา พื้นที่ดังกล่าวอาจจะถูกถมเป็นพื้นที่เศรษฐกิจและจะส่งผลให้เกิดอุทกภัยในชุมชนตามมาได้ เป็นต้น

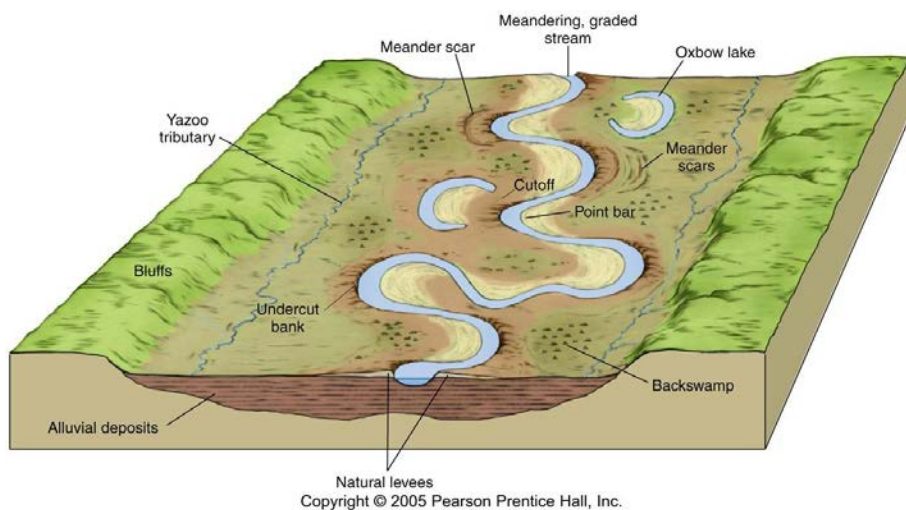
๔. ลักษณะลำน้ำคลองตรอนยังเป็นลำน้ำที่ถือว่าอยู่ใกล้ต้นน้ำ มีอายุลำน้ำในระดับ Young stage ซึ่ง จะเกิดการเปลี่ยนแปลงเส้นทางของลำน้ำได้ต่อไปอีก ดังแสดงในรูปที่ ๗ ที่แสดงถึงการเปลี่ยนแปลงสภาพลำน้ำที่มีความคดเคี้ยว ในบางช่วงเวลาก็จะเป็นช่วงที่เกิดการทับถมในโค้งด้านในของลำน้ำทำให้เกิดเป็นพื้นที่งอก (เช่นกรณีของพื้นที่ประสบภัย) และเมื่อถึงช่วงเวลาหนึ่งที่มีความคดเคี้ยวมากพอ ลำน้ำก็จะเดินทางลัดส่วนงอกดังกล่าว ซึ่งส่วนใหญ่จะเกิดในช่วงที่มีอุทกภัย ทำให้เกิดการเปลี่ยนแปลงสภาพลำน้ำไปโดยถาวร

รูปที่ ๗ การเปลี่ยนแปลงสภาพลำน้ำ

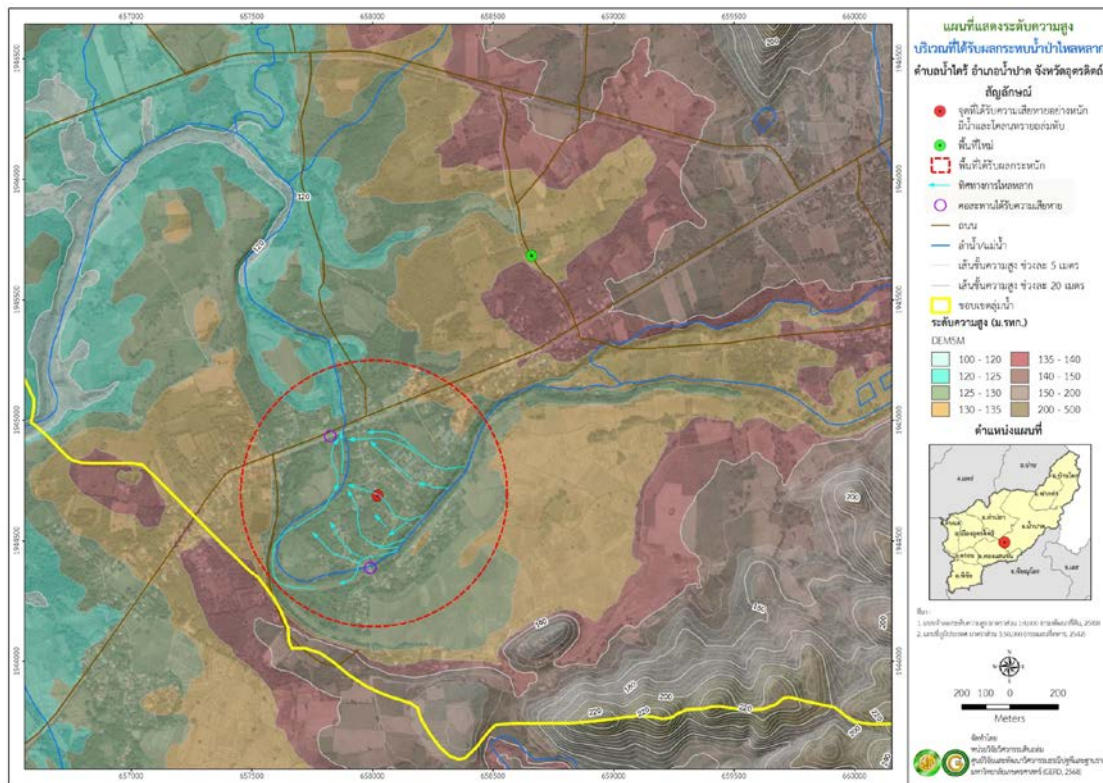
๕. ทั้งนี้เมื่อนำร่องการกัดเซาะที่เกิดขึ้นจากเหตุที่เกิดขึ้นมาลงในแผนที่ดังแสดงในรูปที่ ๘ จะพบว่า ร่องการกัดเซาะได้เกิดขึ้นเมื่อระดับน้ำล้นตลิ่ง ทำให้น้ำเกิดการไหลลัดพื้นที่นอกซึ่งเป็นพื้นที่ประสพภัย นอกจากนั้นเมื่อพิจารณาในร่องการกัดเซาะที่มีขนาดใหญ่ก่อนถึงสะพาน ร่องดังกล่าวถูกกัดเซาะจนกว้างและลึกเป็นเหมือนคลอง โดยที่ก้นร่องการกัดเซาะดังกล่าวพบกรวดที่มีรูปร่างกลมมน (รูปที่ ๙) ซึ่งเป็นหลักฐาน เบื้องต้นว่าบริเวณที่ถูก กัดเซาะจนเป็นคลองใหม่เคยเป็นลำน้ำเดิมมาก่อน ก่อนจะถูกทับถมในลักษณะดิน ทรายไป

รูปที่ ๘ สภาพการไหลลัดของลำน้ำในพื้นที่ประสบภัย

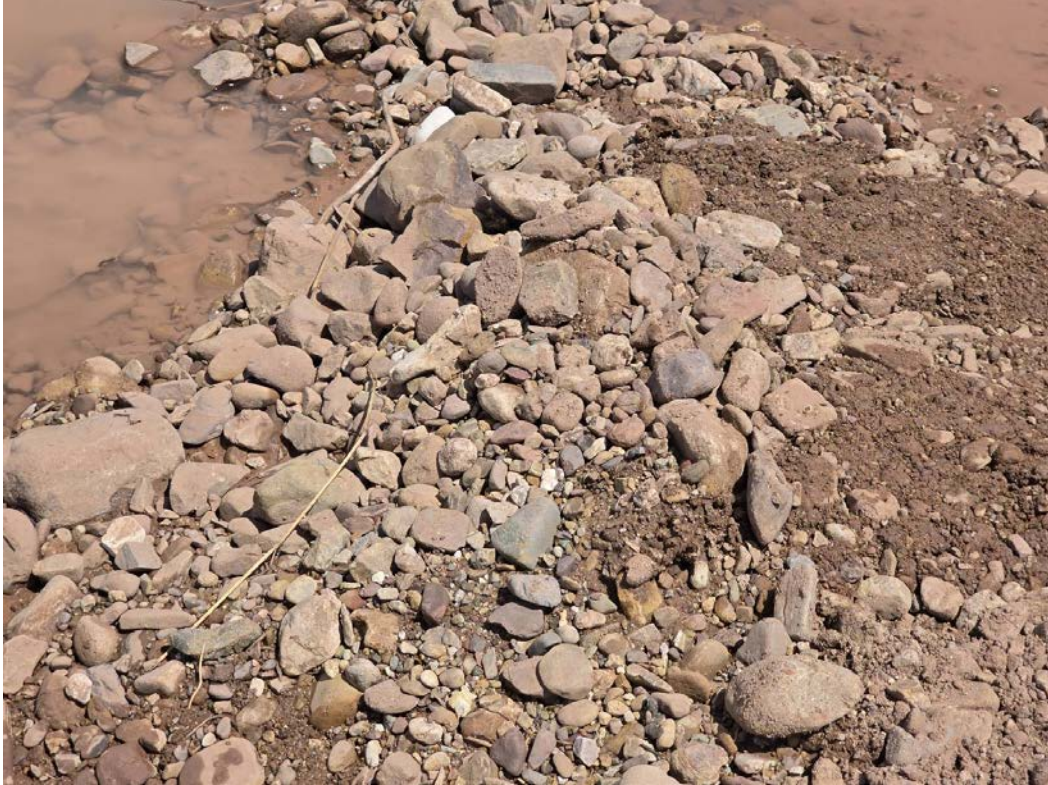
รูปที่ ๙ ลักษณะกรวดท้องร่องที่ถูกกักเซาะจนเป็นคลอง

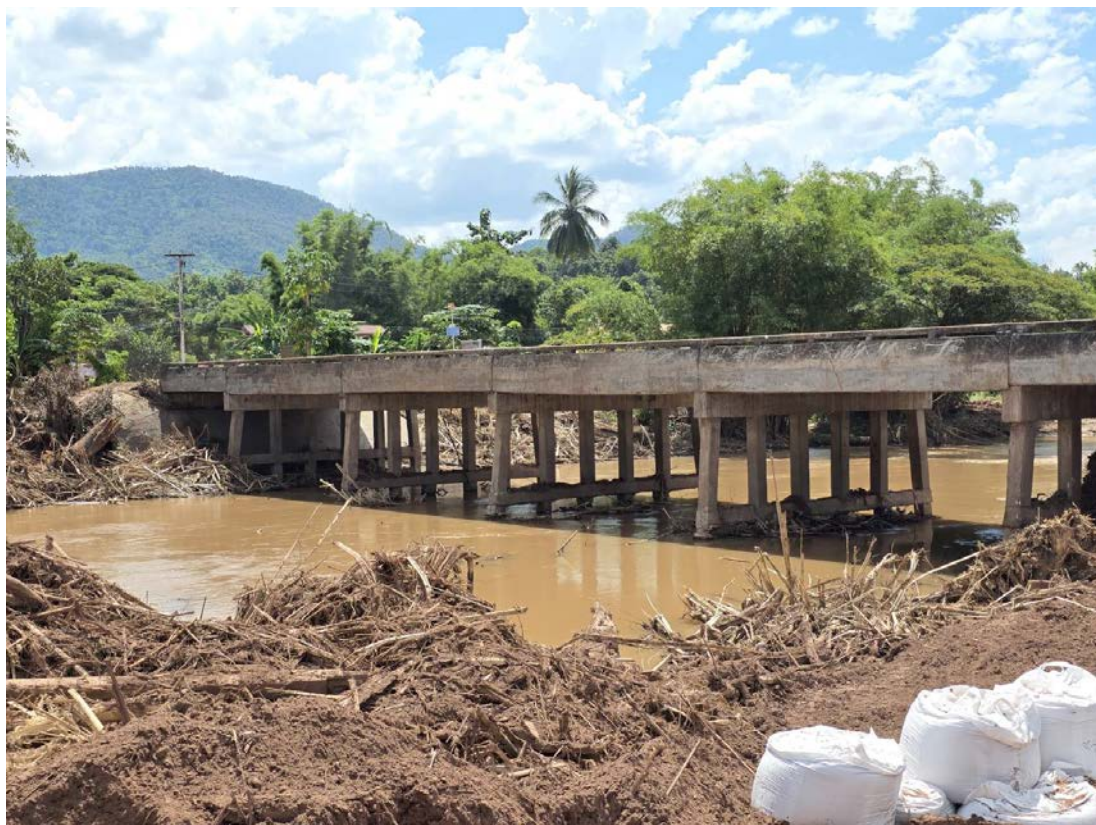
รูปที่ ๑๐ สะพานแบบดัดที่ต่อม่อสามารถกีดขวางการไหลของน้ำได้ง่ายเมื่อมีเศษซากการไหลมาขวาง

๔. พิจารณาปรับเปลี่ยนประเภทสะพานข้ามคลองตรอนในพื้นที่ประสบภัย (รูปที่ ๑๐) จากสะพานแบบตบ ที่มีตอม่อลงไปในลำน้ำ ซึ่งจะทำให้เกิดการกีดขวางการไหลของน้ำทำให้น้ำล้นตลิ่งได้ง่ายขึ้น ควรเปลี่ยนเป็นสะพานแบบโค้งที่มีจำนวนตอม่อจำกัด หรือตำแหน่งตอม่ออยู่บนตลิ่งเท่านั้น ตัวอย่างสะพานแบบโค้งที่สร้างใหม่ทดแทนและเปลี่ยนรูปแบบหลังจากอุทกภัยและปัจจุบันยังใช้งานได้ดีเช่นที่ อ.นบพิตำ จ.นครศรีธรรมราช ของกรมทางหลวงชนบท เป็นต้น
