การศึกษารูปแบบการพิบัติและแนวทางการออกแบบเสริมเสถียรภาพของลาดหิน กรณีศึกษาแนวรางรถไฟสายตะวันออก ช่วงชุมทางฉะเชิงเทรา-ท่าเรือพาณิชย์สัตหีบ จังหวัดชลบุรี

The Study of Rock Slope Failure and Design Approach for Improving the Rock Slope Stability: A Case Study of Eastern Railway, Chachoengsao-Suttahip Port Junction, Chonburi Province

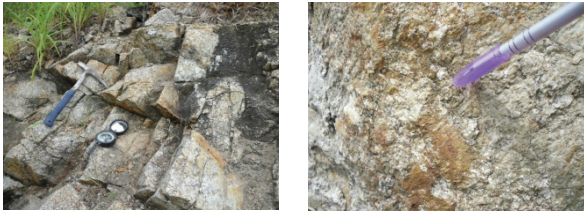
รูปที่ 9 รอยแตกที่ปรากฏในมวลหินและพื้นที่ศึกษาขนาดครูด (Slickenside) ที่ปรากฏในเนื้อหิน

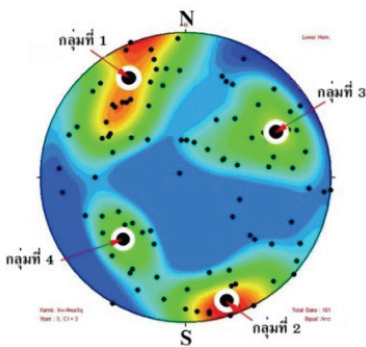
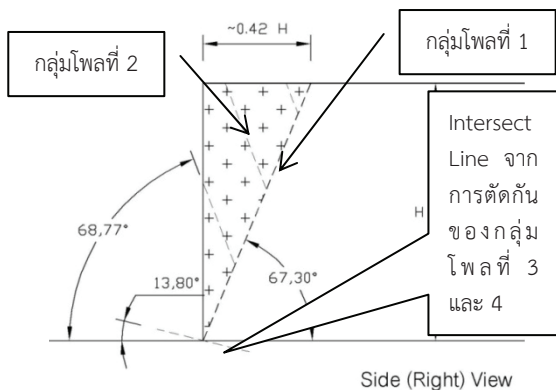
รูปที่ 10 รูปแบบการพิบัติแบบระนาบ (จากโพลกลุ่มที่ 1) และแบบล้มคว่ำ (จากโพลกลุ่มที่ 2)

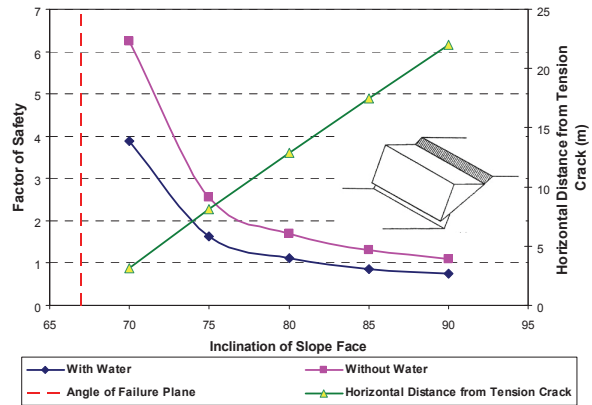
รูปที่ 12 อัตราส่วนความปลอดภัยเมื่อเปลี่ยนแปลงความลาดชันของขอบเหมืองและใช้ความเร่งในแนวราบกระทำ = 0.05g และพิจารณาการพิบัติแบบระนาบ (Planar Failure)

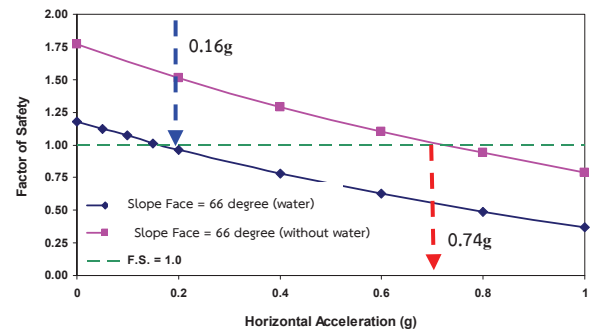
รูปที่ 13 ความเร่งในแนวราบที่มีผลต่อความไม่มั่นคงของขอบเหมือง (การพิบัติแบบระนาบ)

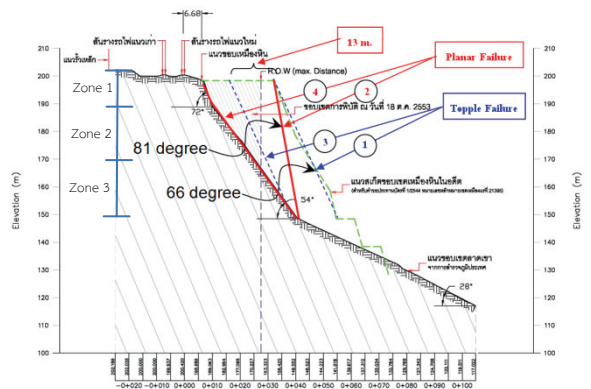
รูปที่ 16 สรุปลักษณะการพังทลายของขอบเหมืองตั้งแต่ในอดีตมาจนถึงปัจจุบัน
