## รายละเอียดของพื้นที่ลุ่มน้ำน้ำก้อและลักษณะการพิบัติของลาดดิน (ส่วนหนึ่งของวิทยานิพนธ์ของ นส.นงลักษณ์ ไทยเจียมอารีย์)

## ผลการวิจัย

(ส่วนหนึ่งของวิทยานิพนธ์ของ นส.นงลักษณ์ ไทยเจียมอารีย์)

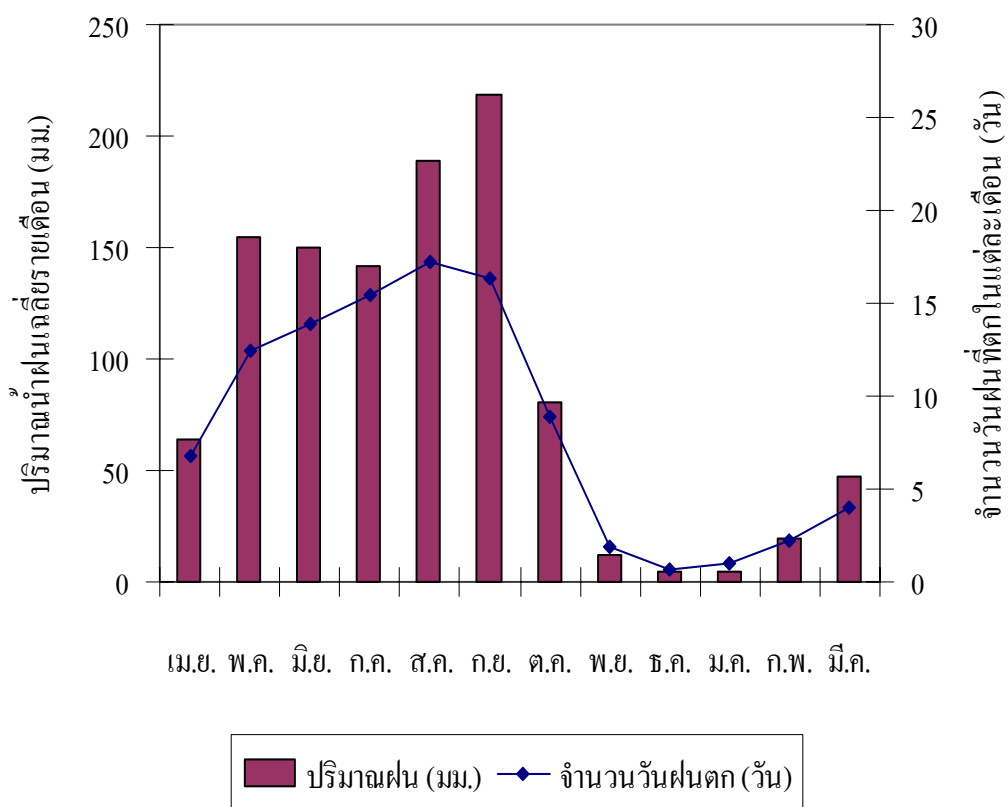
ปริมาณฝนจากข้อมูลน้ำฝนที่สถานีวัดน้ำฝน อำเภอหล่มสัก รหัสสถานี (36023) ช่วงปี พ.ศ. 2495-2542 มีปริมาณน้ำฝนเฉลี่ยทั้งปีประมาณ 1089.20 มิลลิเมตร จำนวนวันฝนตกเฉลี่ยทั้งปี 100 วัน สำหรับปริมาณฝนเฉลี่ยรายเดือนและจำนวนวันฝนตกเฉลี่ยรายเดือน แสดงดังภาพที่ 33

ภาพที่ 33 แผนภูมิปริมาณน้ำฝนเฉลี่ยใน 1 ปี ของสถานีวัดน้ำฝน อำเภอหล่มสัก

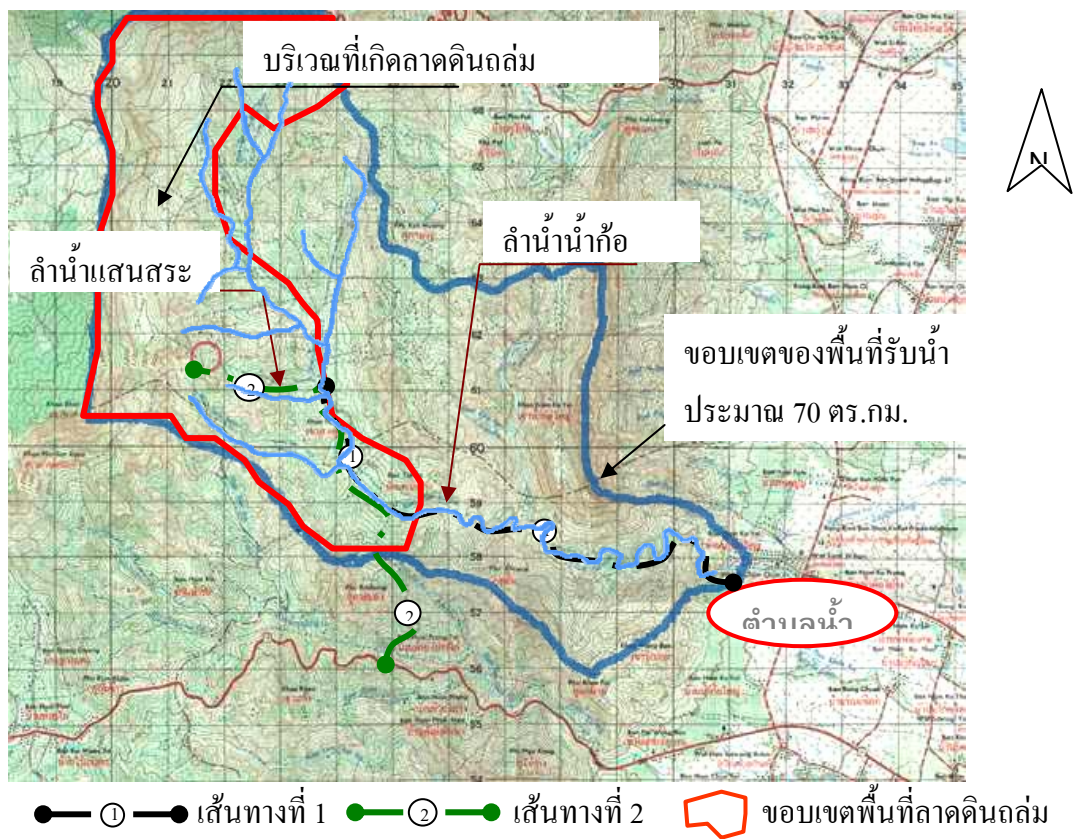
ตำบลน้ำก้อ อำเภอหล่มสัก จังหวัดเพชรบูรณ์ ตั้งอยู่ทางทิศตะวันตกของอำเภอหล่มสัก ประกอบด้วยหมู่บ้าน 11 หมู่บ้าน บ้านเรือนราษฎรส่วนหนึ่งปลูกสร้างบนดินตะกอนรูปพัดของลำน้ำก้อที่ไหลลงจากเขาดาดฟ้า ซึ่งเป็นต้นน้ำของกลุ่มน้ำน้ำก้อ มีพื้นที่รับน้ำทั้งหมดประมาณ 70 ตารางกิโลเมตร ดังภาพที่ 47 การสำรวจลำน้ำน้ำก้อและแสนสุระได้ทำการสำรวจทั้งหมด 3 ครั้ง 2 เส้นทาง เส้นทางแรกสำรวจตามลำน้ำน้ำก้อไปถึงบริเวณที่ลำน้ำแสนสุระมาบรรจบ และเส้นทางที่ 2 สำรวจจากบ้านดาดฟ้าไปถึงต้นน้ำของแสนสุระโดยเดินทางจากถนนสาย 12 บริเวณกม.112 เพื่อย้อนระยะทางไปบ้านดาดฟ้าดังแสดงเส้นทางในภาพที่ 47 การสำรวจทั้ง 3 ครั้งมีรายละเอียดดังนี้

ภาพที่ 47 แผนที่ภูมิประเทศบริเวณลุ่มน้ำน้ำก้อ

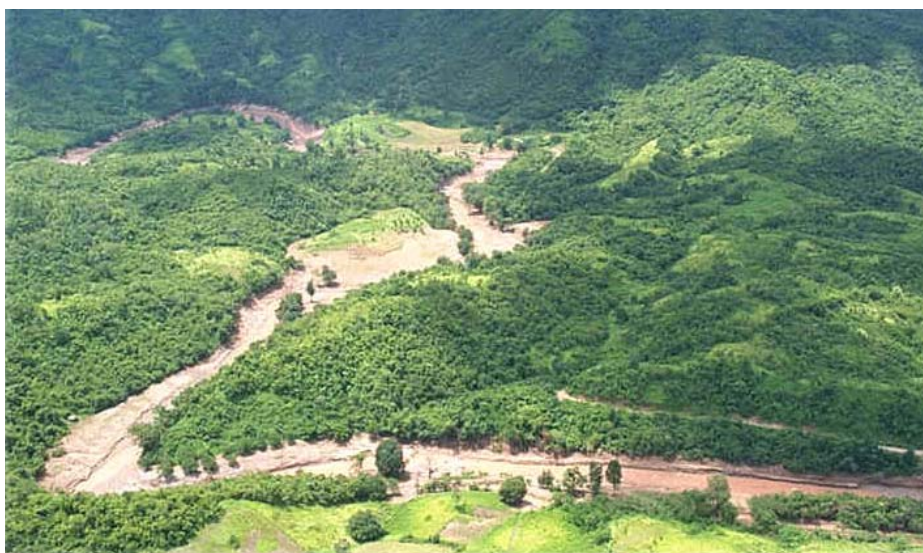
การเดินทางครั้งแรกสำรวจหลังจากเกิดโคลนถล่มประมาณ 2 อาทิตย์ เพื่อสำรวจหาบริเวณที่เกิดดินถล่ม ส่วนครั้งที่ 2 และ 3 เน้นการสำรวจที่ลำน้ำแสนสุระและการเก็บตัวอย่างเพื่อนำมาทดสอบ การสำรวจตามลำน้ำน้ำก้อใหญ่ จากหมู่บ้านน้ำก้อขึ้นไปดังภาพที่ 48 แสดง ลักษณะของลำน้ำ สังเกตได้ว่าลำน้ำถูกกัดเซาะและขยายกว้างขึ้นกว่าเดิมตลอดทั้งลำน้ำ ดังภาพที่ 49 โดยคาดว่าปริมาณน้ำไหลสูงถึง 800 ลบ.มต่อวินาที(ข้อมูลจากกรมชลประทาน) และสำรวจต่อไปจนเกือบถึงบริเวณน้ำตกดาดฟ้า พบว่าตะกอนที่ถูกพัดพามาเริ่มมีขนาดใหญ่ขึ้นและน้ำก็มีความเร็วมากขึ้นดังภาพที่ 50

ภาพที่ 48 ลักษณะการตดเคี้ยวของลำน้ำน้ำก้อใหญ่

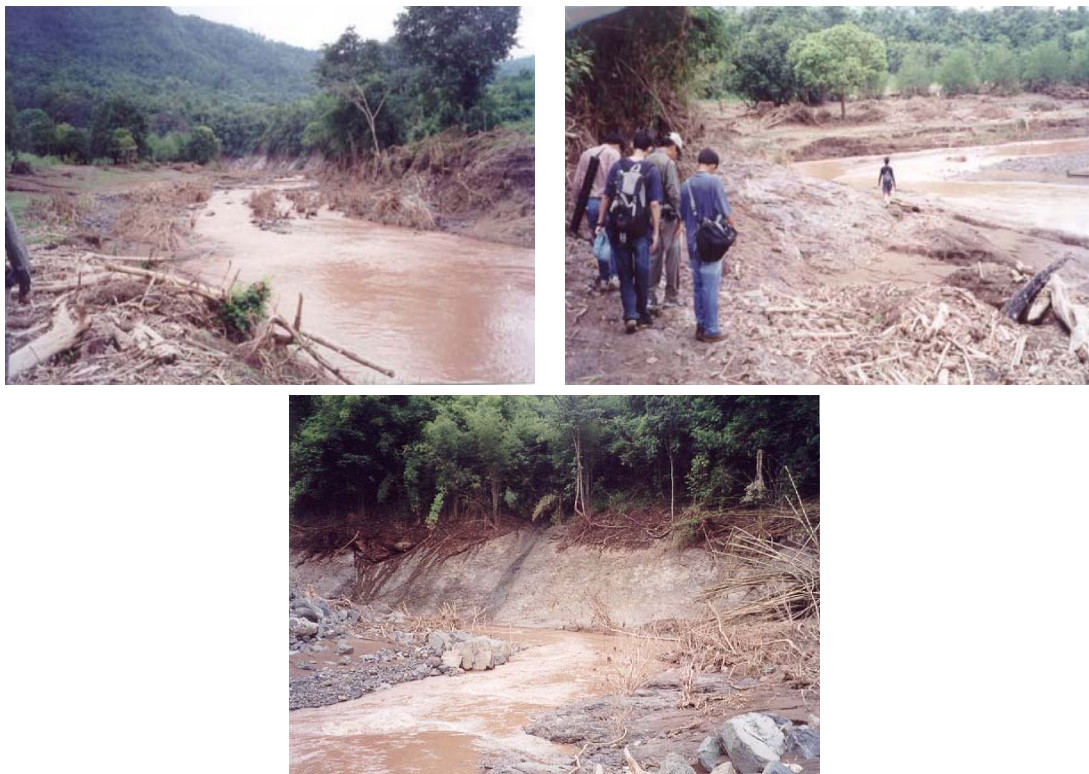
ภาพที่ 49 การกัดเซาะบนลำน้ำน้ำก้อใหญ่

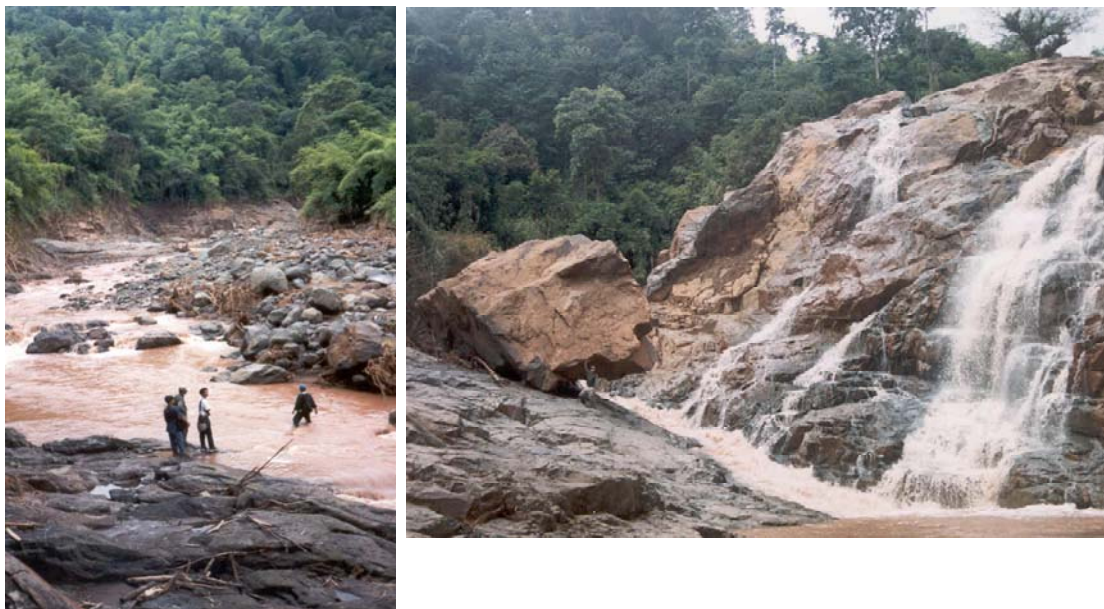
ภาพที่ 50 ขนาดตะกอนใกล้ น้ำตกตาดฟ้าและน้ำตกตาดฟ้า

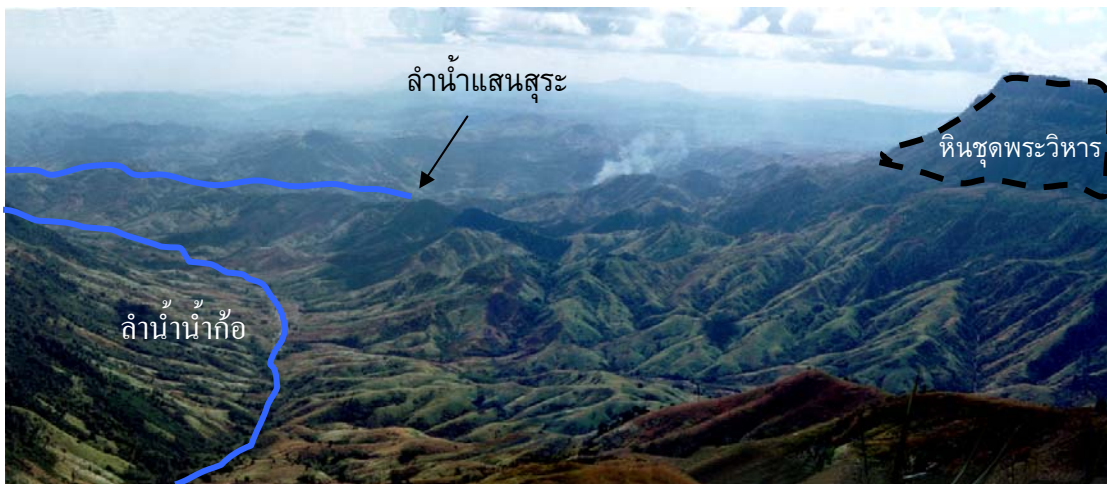
ภาพที่ 54 บริเวณลุ่มน้ำน้ำก้อและลำน้ำแสนสุระ

ลักษณะของกลุ่มน้ำน้ำก้อเป็นกลุ่มน้ำที่มีลักษณะคล้ายขนนก มีลำน้ำสาขาหลายสาขา ลักษณะทางธรณีกีฬากหลายดังแสดงในภาพที่ 52 โดยทางทิศตะวันออกของกลุ่มน้ำเป็นภูเขาหินปูน ส่วนทางทิศตะวันตกของกลุ่มน้ำเป็นเทือกเขาสูงชันต่อเชื่อมกับภูหินร่องกล้าและเทือกเขาค้อลักษณะทางธรณีของบริเวณนี้เป็นหินชุดพระวิหารซึ่งเป็นหินทรายเนื้อแน่น ถัดลงมาจะเป็นหินชุดห้วยหินลาด ดังภาพที่ 54 (ก) เป็นภาพถ่ายบริเวณกลุ่มน้ำน้ำก้อ ซึ่งจะเห็นร่องรอยของลาดดินถล่มจำนวนมากหินชุดห้วยหินลาด และภาพที่ 54 (ข) เป็นภาพถ่ายบริเวณต้นน้ำลำน้ำแสนสุระจะพบตะกอนดินและหินขนาดใหญ่จำนวนมากสะสมกัน ส่วนภาพ (ค) และ (ง) แสดงลักษณะของลาดดินถล่มจะเกิดบริเวณไหล่เขาทั้ง 2 ฝั่งของลำน้ำแสนสุระ

(ก) บริเวณลุ่มน้ำน้ำก้อ

(ข) ต้นน้ำของลำน้ำแสนสุระ

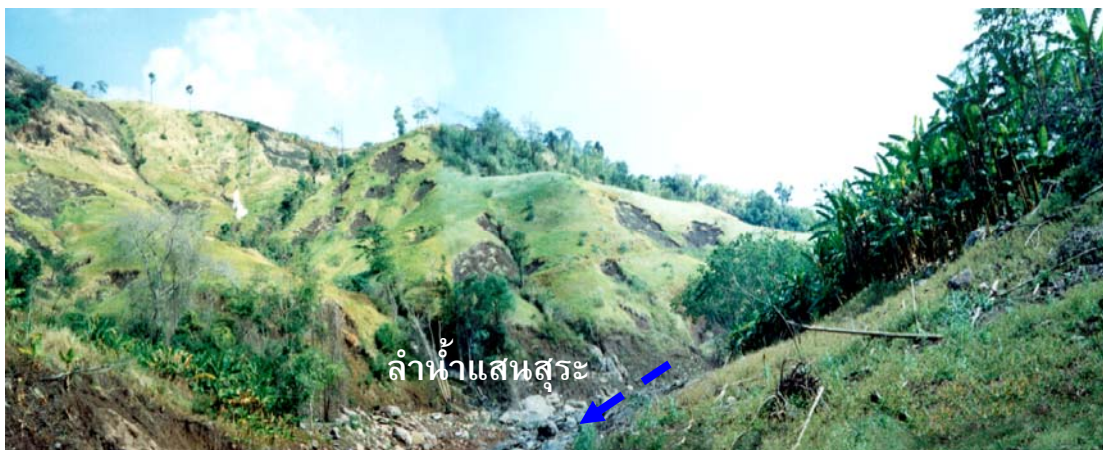
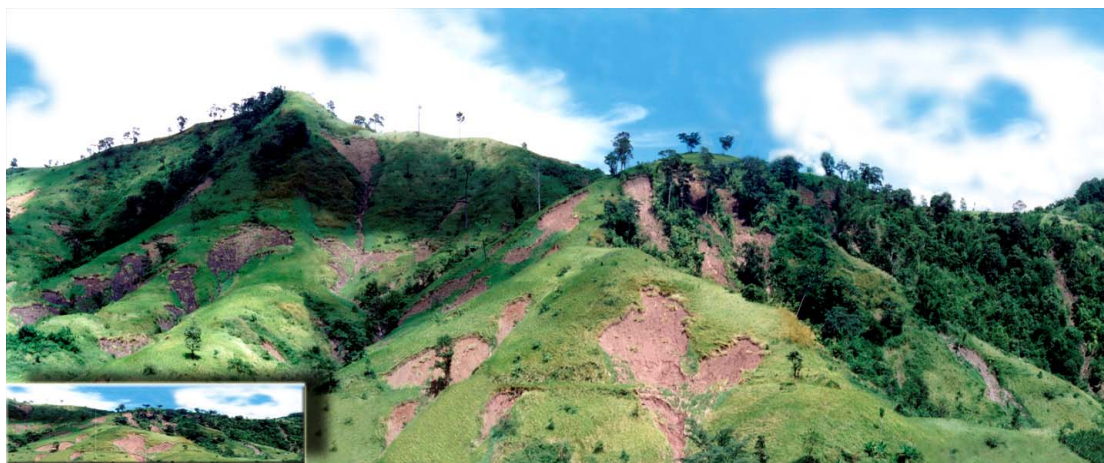
ภาพที่ 54 บริเวณลุ่มน้ำน้ำก้อและลำน้ำแสนสุระ (ต่อ)

(ค) ลาดดินถล่มบริเวณลำน้ำแสนสุระ

(ง) ลาดดินถล่มบริเวณต้นลุ่มน้ำแสนสุระ

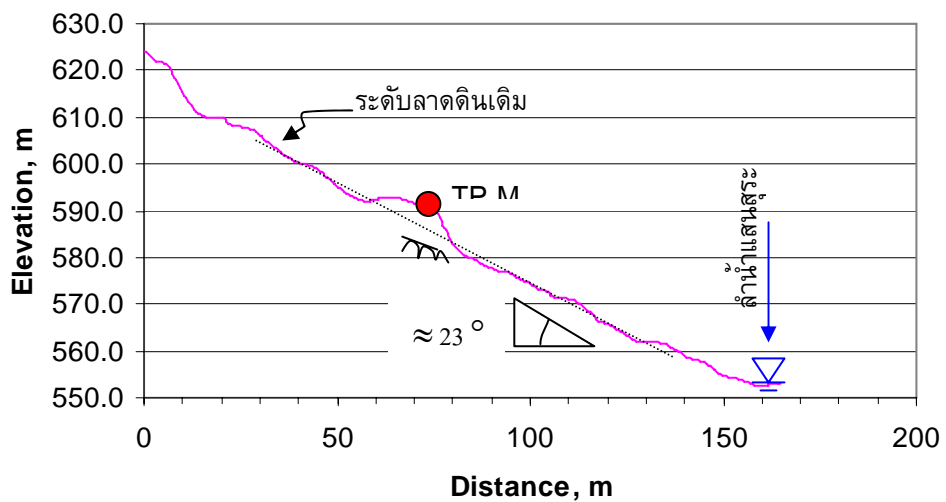
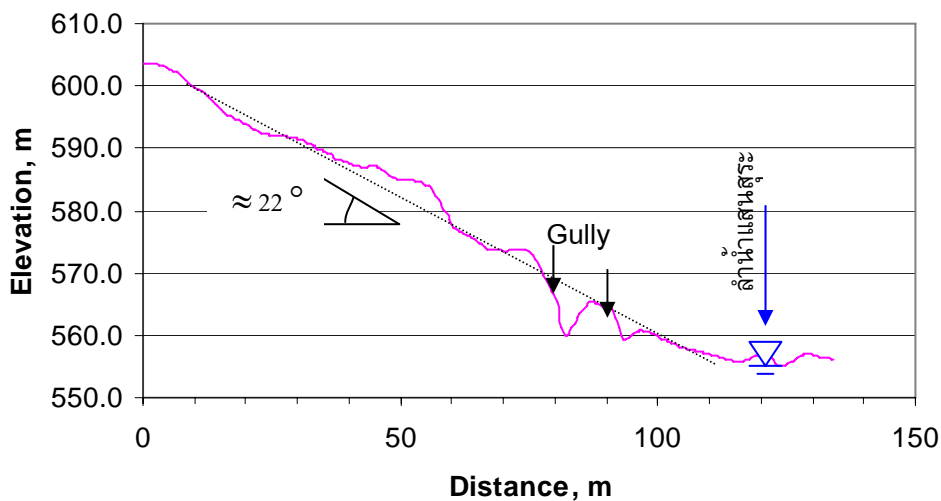
ภาพที่ 57 ภาพตัดของลาดดิน(ต่อ)

พื้นผิวจำลองของลาดดินได้จากผลการสำรวจหมุดสำรวจทั้งหมด 205 หมุด โดยมีหมุดควบคุม 2 หมุดคือ TP1 และ TP2 จับพิกัดอ้างอิงด้วย GPS ส่วนระดับอ้างอิงระดับในแผนที่ 1:50,000 และปรับพิกัดสมมติของหมุดอื่นๆตามพิกัดอ้างอิงของ TP1 และ TP2 โดยมีรายละเอียดของพิกัดในภาคผนวก ค และจากการจำลองพื้นผิวสามารถสร้างหน้าตัดของลาดดินประกอบด้วยหน้าตัด A-A, B-B และ C-C ดังภาพที่ 56 และภาพที่ 57 แสดงหน้าตัด A-A เป็นลักษณะภาพตัดผิวดินทางด้านซ้ายของลาดดินซึ่งเป็นบริเวณใกล้ Test pit L หน้าตัด B-B เป็นภาพตัดที่บริเวณ Test pit M หน้าตัด C-C เป็นภาพตัดบริเวณร่องน้ำด้านขวาของลาดดินถล่มโดยผ่านร่องน้ำ(Gully) เดิมของลาดดินและพบว่าร่องน้ำนี้ลึกถึงหินฐานมีความลึกตั้งแต่ผิวดินถึงหินฐานประมาณ 2-3 เมตรดังภาพที่ 58

(ก) หน้าตัด A-A

(ข) หน้าตัด B-B

(ค) หน้าตัด C-C

จากผลการทดสอบ KPT สามารถนำมาพิจารณาความลึกของชั้นหินได้ว่า ในส่วนบนของลาดดินพบชั้นดินแข็งอยู่มีความลึกประมาณ 1 เมตร ด้านล่างของลาดดินพบชั้นดินแข็งที่ความลึกประมาณ 4 เมตร และในส่วนกลางของลาดดินแม้ว่าไม่พบชั้นดินแข็งชัดเจนแต่มีแนวโน้มว่าจะพบชั้นดินแข็งที่ประมาณ 5 เมตร ถ้าพิจารณาจากภาพตัดลาดดินหน้าตัด B-B ในภาพที่ 56 เห็นได้ว่าตำแหน่งที่ทดสอบ KPT อยู่บนเนินดินที่ถล่มมาแล้ว และเมื่อเทียบกับเส้นลาดดินเดิมที่ประมาณจาก

ความชันของลาดดินด้านบนและด้านล่าง พบว่าระดับดินเดิมที่ตำแหน่งของ Test pit M อยู่ที่ความลึกประมาณ 2-3 เมตร

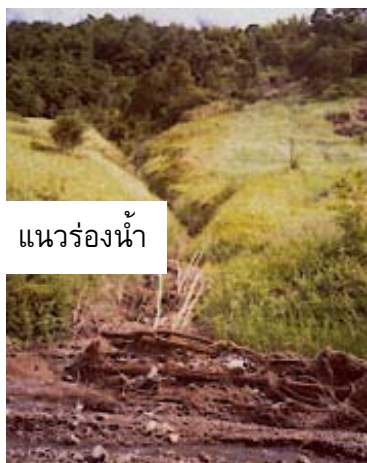
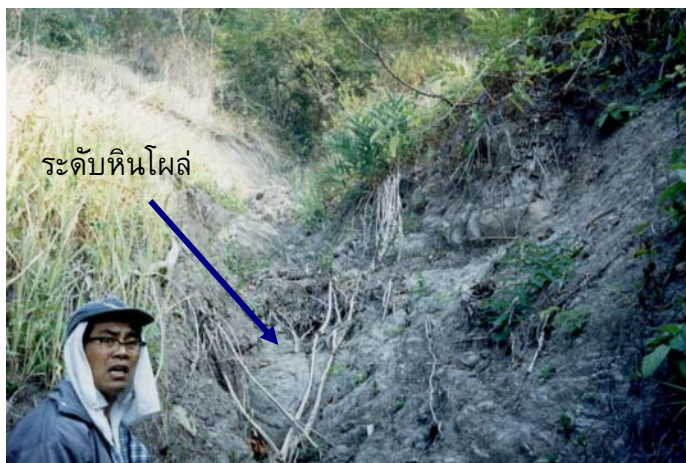
ภาพที่ 58 ร่องน้ำเดิมของลาดดิน

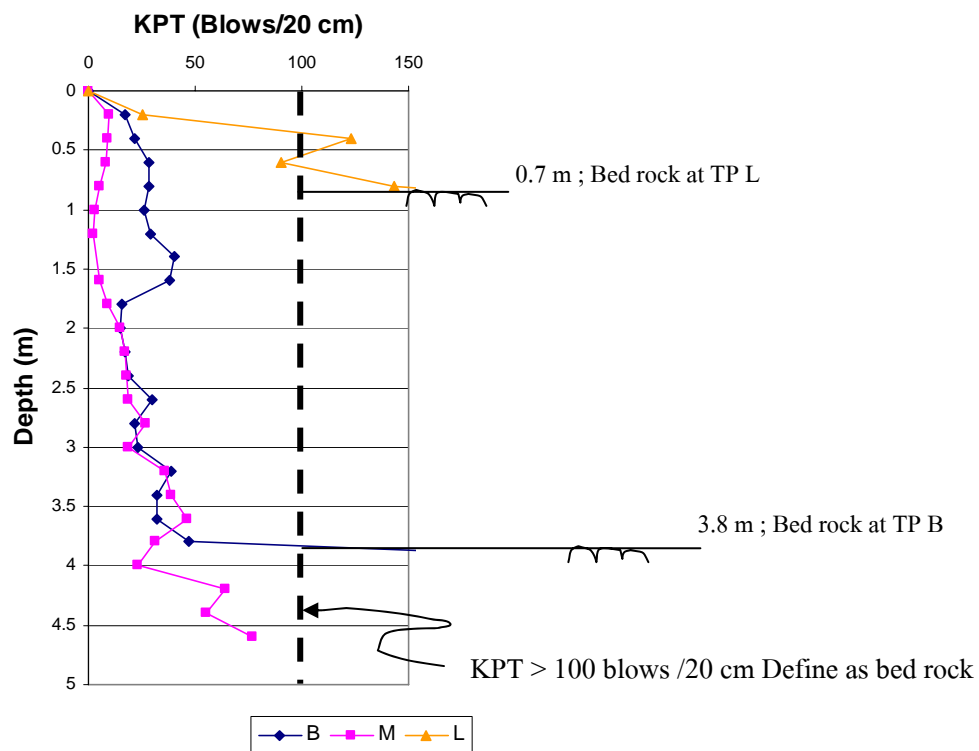
การทดสอบในสนามประกอบด้วย การทดสอบ KPT, Pocket penetrometer และ Permeability การทดสอบ KPT ทำการทดสอบเพื่อใช้ในการแบ่งชั้นดินประกอบกับการหยั่งหาชั้นหินด้วย มีผลการทดสอบดังภาพที่ 63 Pocket penetrometer ทดสอบที่ Test pit M เท่านั้นเนื่องจากที่ Test pit L และ B มีความแข็งแกร่งกว่าที่จะทดสอบได้ ส่วนการทดสอบ Permeability ทดสอบ 3 จุด ใกล้บริเวณ Test pit ทั้ง 3 ได้ค่าดังตารางที่ 16

- Test pit L พบชั้นดินแข็งที่ประมาณ 0.7 เมตร มีค่า KPT  $\approx$  100 blows/20cm และพบชั้นแข็งมากที่ความลึก 1 เมตร
- Test pit M พบชั้นดินอ่อนที่ประมาณ 1 เมตร (KPT  $\approx$  2-5 blows/20cm) เช่นเดียวกับการทดสอบ pocket penetrometer คาดว่าเป็นช่วง shear plane และดินมีความแข็งเพิ่มขึ้นเรื่อยๆ ตามความลึกจนที่ความลึก 4.2 เมตร
- Test pit B พบว่าดินค่อนข้างแข็งในช่วง 1.5 เมตรแรก และที่ประมาณ 1.75 เมตรลงมามีค่าใกล้เคียงกับ Test pit M จนถึงความลึกประมาณ 3.8 เมตร ถึงพบชั้นดินแข็งมาก คาดว่าช่วงความลึกตั้งแต่ 1.5 เมตรลงมาจะเป็นชั้นดินเดิม

ภาพที่ 63 ผลการทดสอบ Kunzelstab penetration test (KPT)
