## การศึกษาพฤติกรรมของดินถล่มในจังหวัดภูเก็ต

### A Study of Landslide Behaviors in Phuket Province

ศูนย์วิจัยและพัฒนาวิศวกรรมปฐพีและฐานราก คณะวิศวกรรมศาสตร์ มหาวิทยาลัยเกษตรศาสตร์

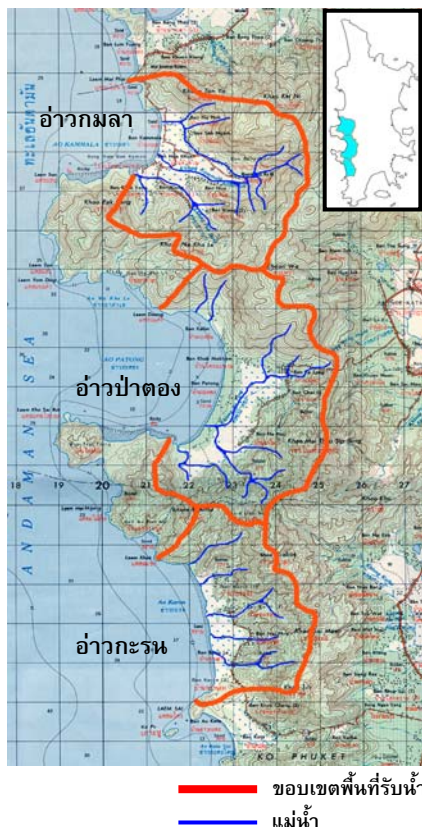
รูปที่ 2 ลักษณะภูมิประเทศของชุมชน กมลา ป่าตองและกะรน

1. ลักษณะพื้นที่จังหวัดภูเก็ต ตั้งอยู่ทางทิศตะวันตกของ ภาคใต้ด้านชายฝั่งทะเลอันดามัน มหาสมุทรอินเดีย เป็นเกาะ ที่ใหญ่ที่สุดในประเทศไทย มีเนื้อที่โดยรวม ประมาณ 543.3 ตารางกิโลเมตร มีอาณาเขตติดต่อกับจังหวัดพังงาทางด้าน ทิศเหนือ นอกนั้นล้อมรอบด้วยทะเลอันดามันจังหวัดภูเก็ต มี เขตการปกครองส่วนภูมิภาคแบ่งออกเป็น 3 อำเภอ 17 ตำบล 103 หมู่บ้าน และมีองค์กรปกครองส่วนท้องถิ่น 3 รูป แบบ คือ องค์การบริหารส่วนจังหวัด (1 อบจ.) เทศบาล (6 เทศบาล) และองค์การบริหารส่วนตำบล (13 อบต.) พื้นที่ส่วน ใหญ่ 77% เป็นภูเขาซึ่งวางตัวอยู่ทางด้านทิศตะวันตกเป็นส่วน ใหญ่มีพื้นที่ราบระหว่างเชิงเขาต่อเชื่อมกับหาดทราย จึงเป็น พื้นที่ท่องเที่ยวที่สำคัญเป็นส่วนใหญ่ เช่น หาดบางเทา หาด กมลา หาดป่าตอง หาดกะรน หาดกะตะ เป็นต้น ดังรูปที่ 2

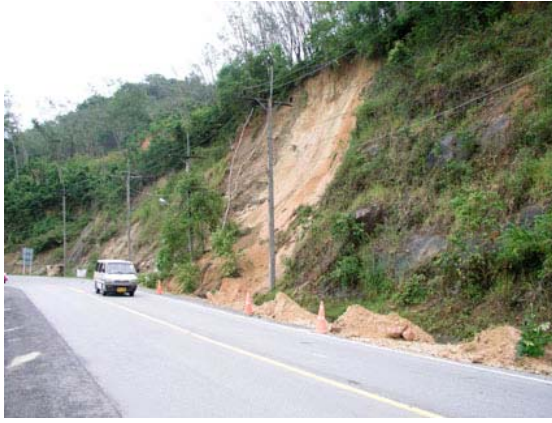
ก. ร่องรอยการเกิดแผ่นดินถล่ม อ่าวกมลา

1.การสำรวจเก็บข้อมูลแผ่นดินถล่ม บริเวณฝั่งตะวันตกของเกาะภูเก็ต ซึ่งประกอบด้วยบริเวณไหล่เขาเหนืออ่าวกมลา ป่าตองและ อ่าวกระรน ซึ่งเกิดแผ่นดินถล่มภายหลังจากมีฝนตกหนักเมื่อวันที่ 20-22 ตุลาคม 2546 โดยพบว่ามีย่อยการเกิดแผ่นดินถล่ม 31 แห่ง อยู่ในบริเวณอ่าวกมลา 6 แห่ง ป่าตอง 15 แห่ง และกระรน 9 แห่ง ร่องรอยที่พบส่วนใหญ่เป็นบริเวณลาดเขาที่มีถนนตัดผ่าน หรือเป็นบริเวณที่มีการปรับพื้นที่เพื่อสร้างที่อยู่อาศัย ดังแสดงในรูปที่ 4 ซึ่งส่วนใหญ่แผ่นดินถล่มในพื้นที่เหนืออ่าวกระรนจะมีขนาดใหญ่กว่าบริเวณอื่น ดังแสดงในรูปที่ 5

รูปที่ 5 ร่องรอยการเกิดแผ่นดินถล่มในจังหวัดภูเก็ต

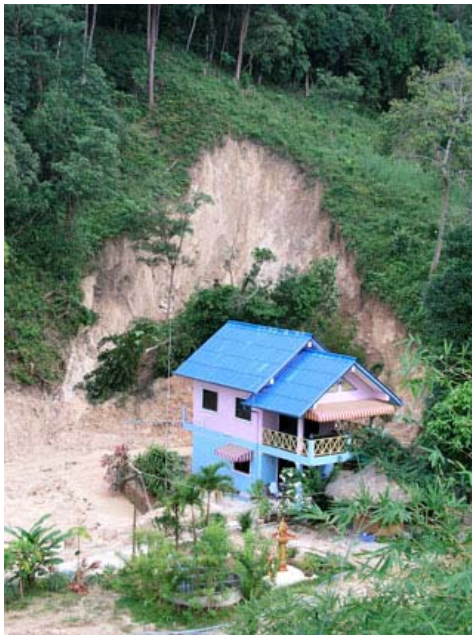
ข. ร่องรอยการเกิดแผ่นดินถล่ม อ่าวป่าตอง

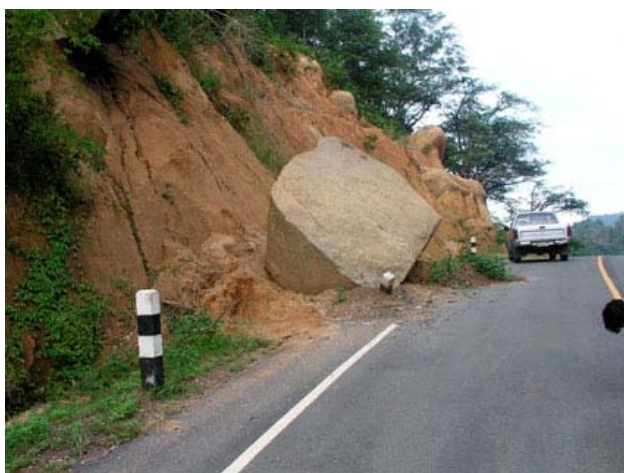
ค. ร่องรอยการเกิดแผ่นดินถล่ม อ่าวกะรน
