การศึกษาพฤติกรรมการพิบัติของลาดดินตะกอนเศษหินเชิงเขา

A Study on the failure behavior of colluvium soil slope

: A case of Doi Chang village

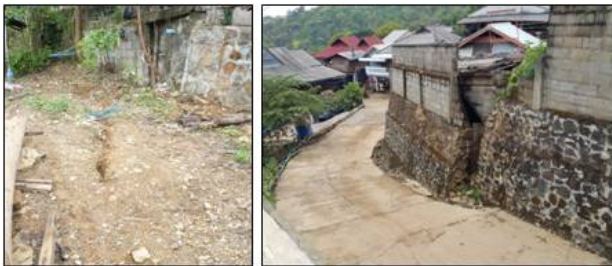
จะหนาแน่นขึ้นในอนาคต มีความลาดเอียงของพื้นที่โดยเฉลี่ยประมาณ 10 องศา สามารถเห็นความเสียหายที่เกิดจากการเคลื่อนตัวของมวลดินที่เห็นได้ชัด คือ รอยแตกของกำแพงบ้าน รอยแยกตัวของถนน ต้นไม้ที่มีการโน้มเอียง และรอยแยกตามพื้นดิน แสดงดังรูปที่ 1 ซึ่งสาเหตุการเคลื่อนตัวเกิดจากปริมาณฝนที่ตก และคุณสมบัติของดินตะกอนเศษหินเชิงเขาที่ปกคลุมในพื้นที่ ดังนั้นจึงจำเป็นต้องศึกษาพฤติกรรมของดินตะกอนเศษหินเชิงเขาที่มีผลต่อการพิบัติของลาดดินเพื่อใช้เป็นแนวทางการจัดการภัยพิบัติในพื้นที่ และพื้นที่อื่นต่อไป

รูปที่ 1 ความเสียหายที่เกิดขึ้นในพื้นที่หมู่บ้านดอยช้าง

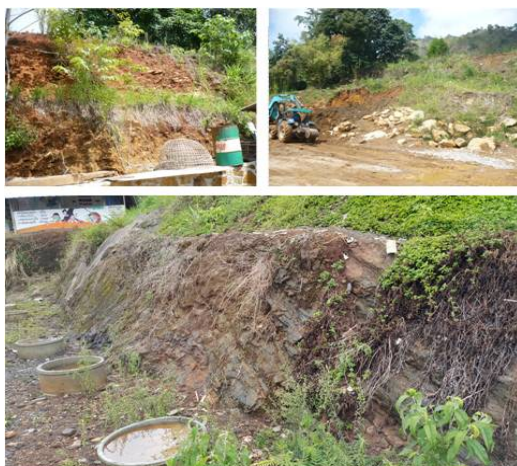
จากข้อมูลในแผนที่ธรณีวิทยามาตราส่วน 1:250,000 [2] กรมทรัพยากรธรณี 2550 พบว่าพื้นที่ศึกษาตั้งอยู่บนลักษณะธรณีวิทยา กลุ่มหินภูเขาไฟยุคทีโอเนียน-คาร์บอนิเฟอรัส(DCv) ประกอบด้วย หินบะซอลต์(Basalt) และหินทัฟไฟ(Tuff) ซึ่งปกคลุมด้วยดินตะกอนเศษหินเชิงเขา(Colluvium) มีความหนาประมาณ 30 เมตร สามารถสังเกตเห็นสภาพดินในพื้นที่เป็นหินที่มีเหลี่ยมคมขนาดตั้งแต่ 30 เซนติเมตร ไปจนถึง 3 เมตร ปะปนดินทรายร่วนกระจายตัวตามบริเวณพื้นดินของพื้นที่ศึกษา นอกจากนี้ยังพบด้วยว่าเศษหินดังกล่าว เป็นหินแปร (Metamorphic Rock) ที่มีชื่อว่าหินฟิลไลต์ (Phyllite) โดยสังเกตได้จากโครงสร้างแนวริ้วขนานในมวลหิน (Foliation) ที่มีลักษณะคดโค้งคล้ายลูกคลื่นขนาดเล็ก แดงและแยกออกเป็นแผ่นๆได้ง่ายเมื่อใช้ค้อนทุบและมีความมันวาวของแร่ไมกา (Mica) โดยลักษณะของตะกอนเศษหินเชิงเขาที่พบแสดงดังรูปที่ 2

รูปที่ 2 ลักษณะธรณีวิทยา ในพื้นที่หมู่บ้านดอยช้าง

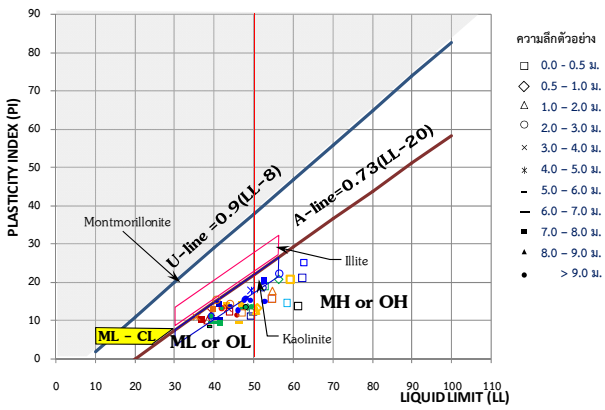
ผลการทดสอบหาค่าชิตแอดเตอร์เบอร์ก พบว่า มีค่าเฉลี่ยพิคตเหลว (Liquid Limit, LL) เท่ากับ 47.10 % แสดงให้เห็นว่าดินมีความเหนียวปานกลาง ค่าพิคตพลาสติก(Plastic Limit , PL) เท่ากับ 33.33 % แสดงให้เห็นว่าดินมีความเป็นพลาสติกปานกลาง ค่าดัชนีพลาสติก (Plasticity Index, PI) เท่ากับ 13.77 % และ ความชันของเส้นกราฟ LL และ PI (Flow Index, IF) เท่ากับ 13.84 % ซึ่งจะบ่งบอกการเปลี่ยนแปลงจากสภาพกึ่งของแข็งเป็นของเหลวได้ดี สามารถแสดงการกระจายตัวของข้อมูลใน Plasticity Chart (รูปที่ 3) พบว่าข้อมูลส่วนใหญ่จะเกาะกลุ่มอยู่ใต้เส้น A-Line จัดอยู่ในแร่ประกอบจำพวก kaolinite ซึ่งเป็นแร่ที่มาจากแร่ประกอบหินต้นกำเนิด

รูปที่ 3 ลักษณะการกระจายตัวของข้อมูลใน Plasticity Chart

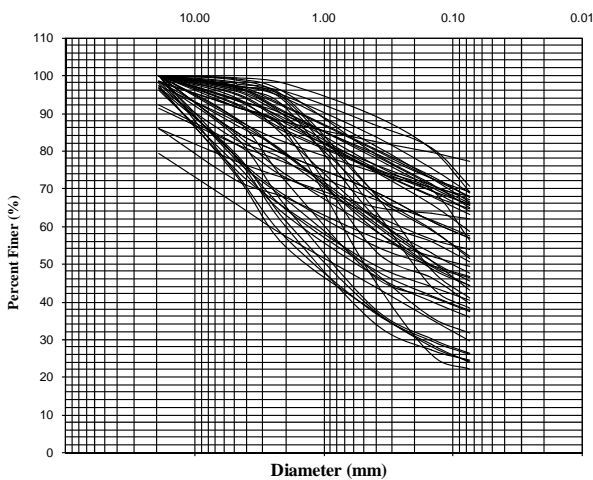
การกระจายตัวของขนาดเม็ดดิน พบว่าขนาดคละของตัวอย่างโดยส่วนใหญ่จะมีค่าเฉลี่ยของการกระจายตัวเป็นสัดส่วนของกรวด ร้อยละ 2.36, สัดส่วนของทรายร้อยละ 47.36, สัดส่วนของทรายแป้งร้อยละ 50.28 ดังแสดงในรูปที่ 4

รูปที่ 4 ขนาดคละของเม็ดดิน

เมื่อนำข้อมูลการการหาขนาดคละของเม็ดดิน และขีดแอดเตอร์เบอร์รี่ มาทำการจำแนกชื่อเรียกตามระบบ USCS พบว่า ดินตัวอย่างที่อยู่ด้านบนที่มีความลึก 5 เมตรเป็นดินประเภท MH ซึ่งจะมีความเป็นพลาสติกมากกว่าดินตัวอย่างที่อยู่ลึกมากกว่า 5 เมตรที่จัดเป็นดินประเภท ML

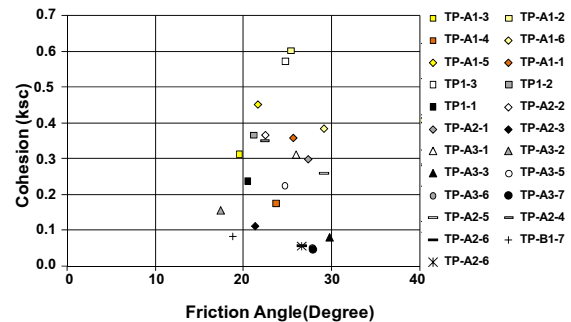
เมื่อนำข้อมูลผลการทดสอบกำลังรับแรงเฉือนของดินตะกอนเศษหินเชิงเขา มาทำการวิเคราะห์หาการกระจายตัวของข้อมูลโดยใช้ความสัมพันธ์ระหว่างค่า Cohesion และ Friction angle แสดงในรูปที่ 6 พบว่า ค่า Friction angle มีความเปลี่ยนแปลงใกล้เคียงกัน ดังนั้นแสดงว่าค่า Friction angle ไม่มีความสัมพันธ์ที่ชัดเจนกับค่าความอิ่มตัวของดิน

รูปที่ 6 ลักษณะการกระจายตัวของข้อมูลคุณสมบัติกำลังรับแรงเฉือนของดินตะกอนในพื้นที่หมู่บ้านดอยช้าง

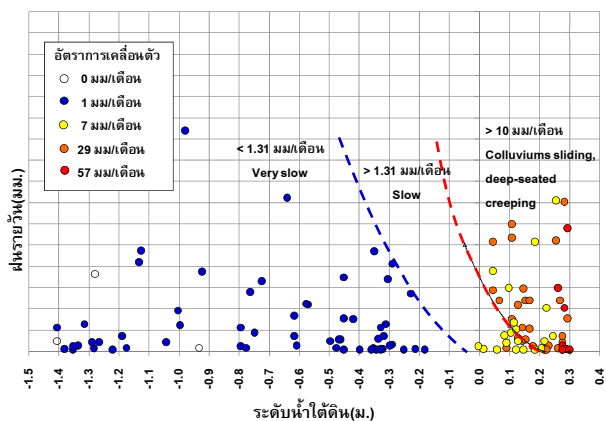
รูปที่ 11 ความสัมพันธ์ระหว่างปริมาณน้ำฝน ค่าระดับน้ำใต้ดิน และอัตราการเคลื่อนตัวของมวลดินที่ผิวดิน ในพื้นที่หมู่บ้านดอยช้าง
