## “ปัญหาเสาเข็มตอกบนฐานรากหินแกรนิต และการประเมินความเสี่ยงโดยระบบ GIS”

ผศ.ดร.สุทธิศักดิ์ ศรีลัมพ์<sup>1</sup>

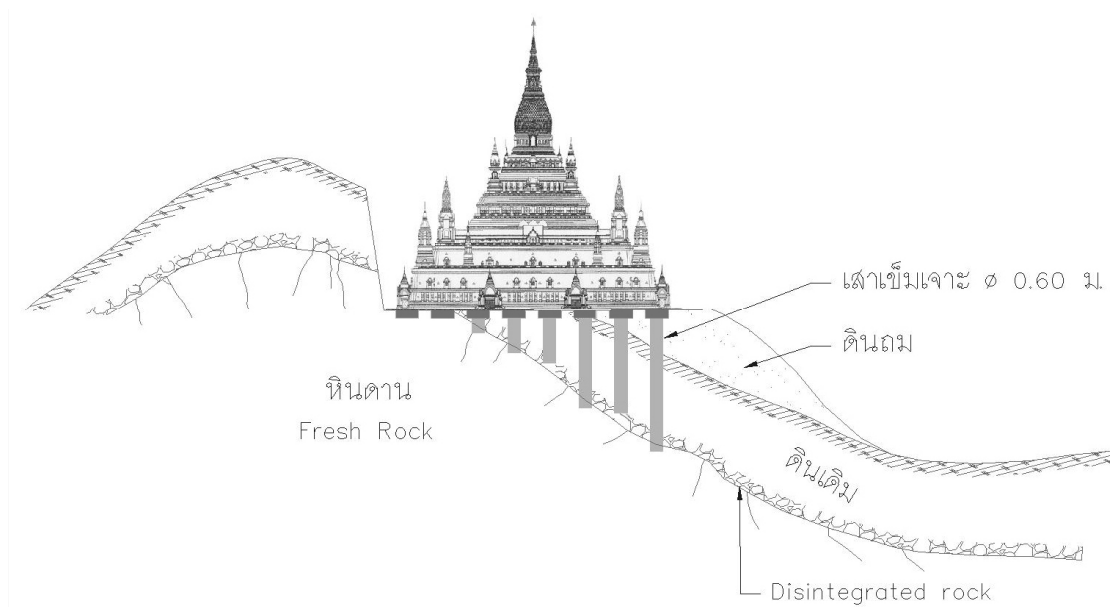
รูปที่ 1 ลักษณะฐานรากองค์เจดีย์ที่ส่วนหนึ่งเป็นฐานรากแผ่ ส่วนหนึ่งเป็นฐานรากเสาเข็ม

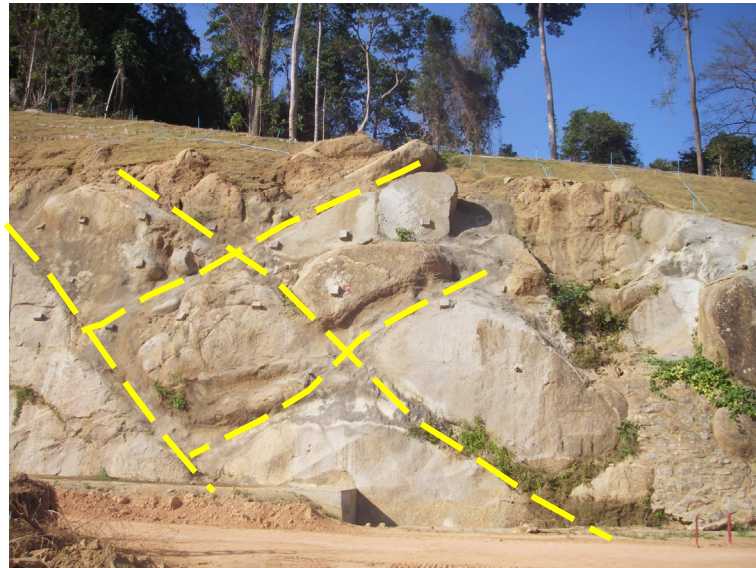
รูปที่ 3 การแตกและผุพังของหินแกรนิตทำให้เกิดหินลอย

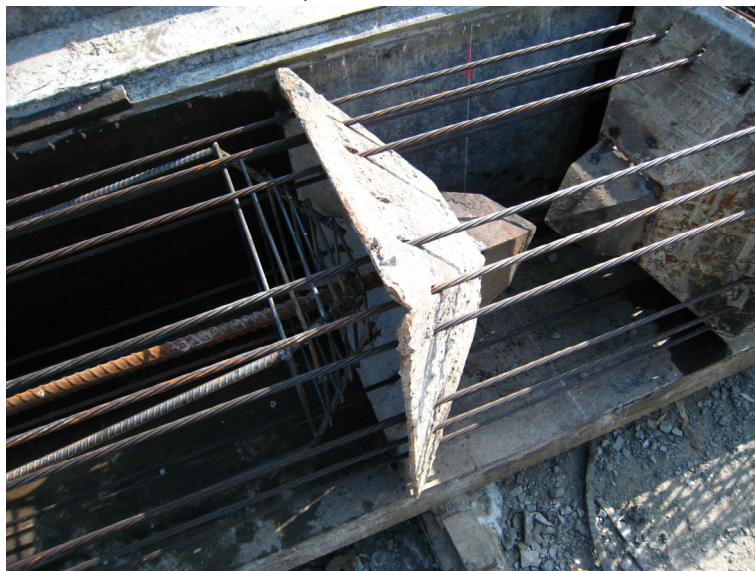
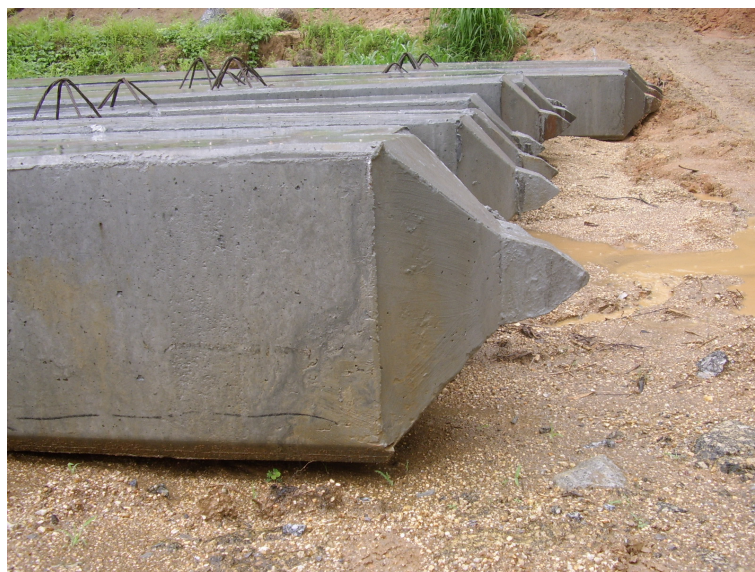
รูปที่ 4 Steel Shoe เพื่อป้องกันปลายเสาเข็มและตอกกระแทกหินลอย

เป็นไปได้มากที่สุดเนื่องจากการใช้เสาเข็มตอกจะทำให้มั่นใจถึงสภาพการรับน้ำหนักที่ปลายเข็มได้ดี โดยใช้เสาเข็ม Pre-Stress ขนาด  $52.5 \times 52.5$  ซม. ตอกแซมเสาเข็มเจาะทุกต้น (แซม 100%) และเพื่อลดการดันตัวของดินจากเสาเข็มตอกจึงใช้การเจาะนำ (Pre-Bored) ก่อนสอดเสาเข็มเพื่อตอก นอกจากนั้นเพื่อป้องกันความเสียหายที่ปลายเสาเข็ม จึงได้ใช้ Steel Shoe ที่ปลายเสาเข็ม (รูปที่ 4) เพื่อป้องกันความเสียหายของปลายเสาเข็มและเพื่อกระแทกหินลอยขนาดเล็กให้หลีกหรือแตก โดยสรุปจำนวนเสาเข็มตอกมีทั้งสิ้น 448 ต้น ประกอบด้วยเสาเข็มความยาว 11, 18, 21 และ 24 เมตร (รูปที่ 5) การแบ่งพื้นที่ความยาวการตอกเสาเข็มพิจารณาจากผลการเจาะสำรวจชั้นดินและชั้นหินจำนวน 16 หลุม การเจาะสำรวจดังกล่าวทำให้ได้ข้อมูลที่นำเชื่อถือในการกำหนดความยาวของเสาเข็ม นอกจากนั้นผลการเจาะสำรวจดังกล่าวยังนำไปใช้ในการปรับความยาวเสาเข็มใหม่ ทำให้สามารถลงงบประมาณเสาเข็มได้กว่า 5 ล้านบาท

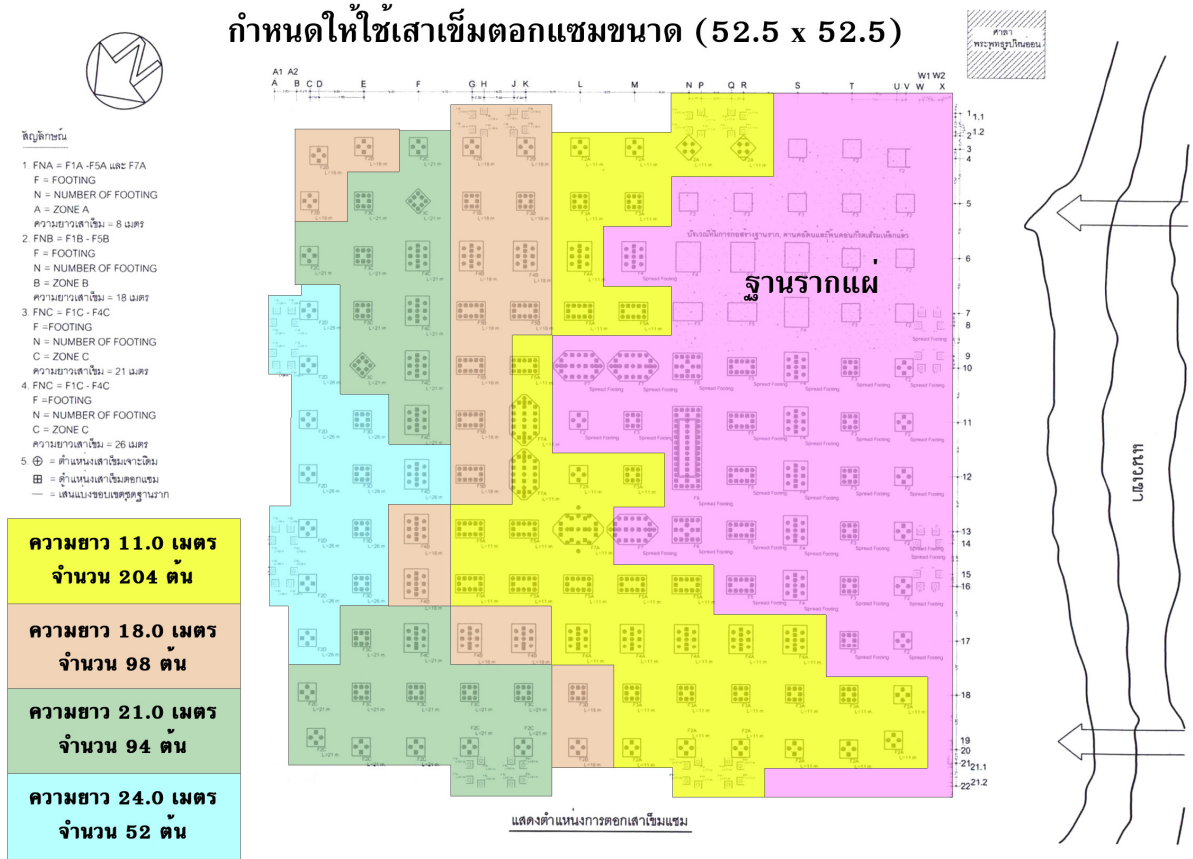
รูปที่ 5 แผนผังการตอกเสาเข็มและความยาวเสาเข็ม

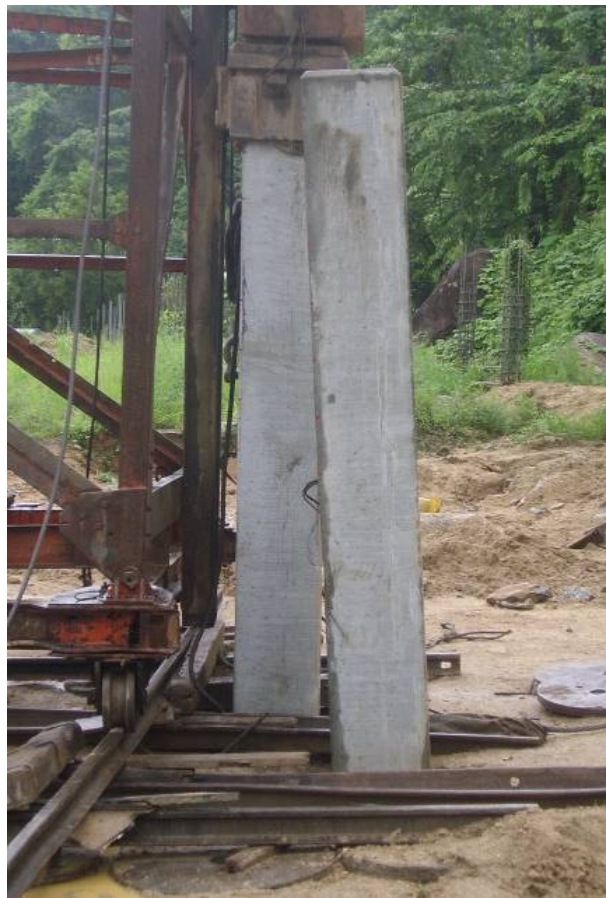
1) เสาเข็มเอียง เกิดจากปลายเสาเข็มเกิดการสั่นไถลกับหินล้อยหรือตอกลงสู่หินฟืดที่ขรุขระ ทำให้การตอกเสาเข็มเอียง พฤติกรรมนี้ทำให้เกิดการเอียงศูนย์ของเสาเข็มและเสี่ยงต่อการแตกร้าวของเสาเข็ม (รูปที่ 6)

รูปที่ 6 การเอียงของเสาเข็ม

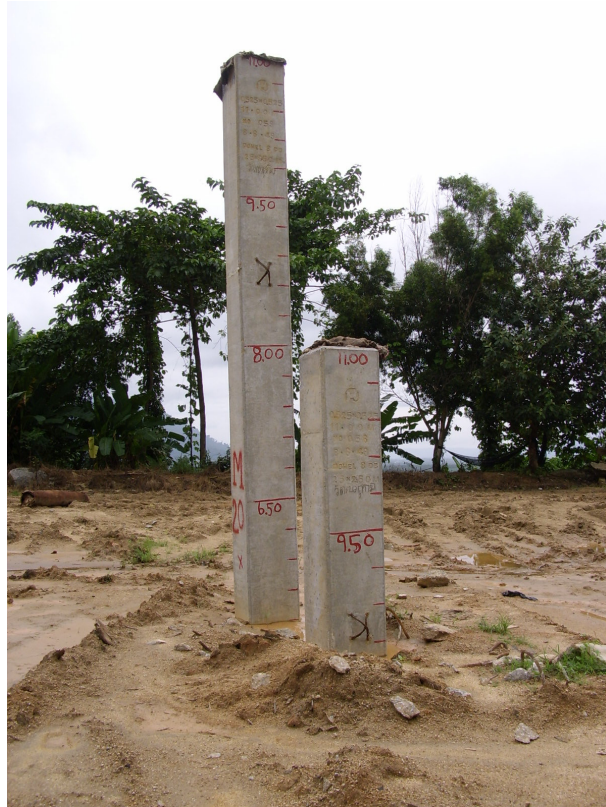
2) การตอกเสาเข็มในกลุ่มเดียวกันแต่ได้ความลึกต่างกันอย่างมาก แม้จะมีระยะห่างกันไม่มาก เสาเข็มต้นที่ตอกไม่ลงเนื่องจากปลายเสาเข็มวางอยู่บนชั้นหินหรือหินล้อยขนาดใหญ่ ไม่สามารถตอกทะลุลงไปได้ ส่วนเสาเข็มที่ตอกแล้วมีการจมลงมากเกินไปเนื่องจากปลายเสาเข็มวางอยู่บนช่องว่างระหว่างหินหรือซอกหิน (รูปที่ 7)

รูปที่ 7 ปลายเสาเข็มต่างระดับกันแม้จะอยู่ห่างกันไม่มาก

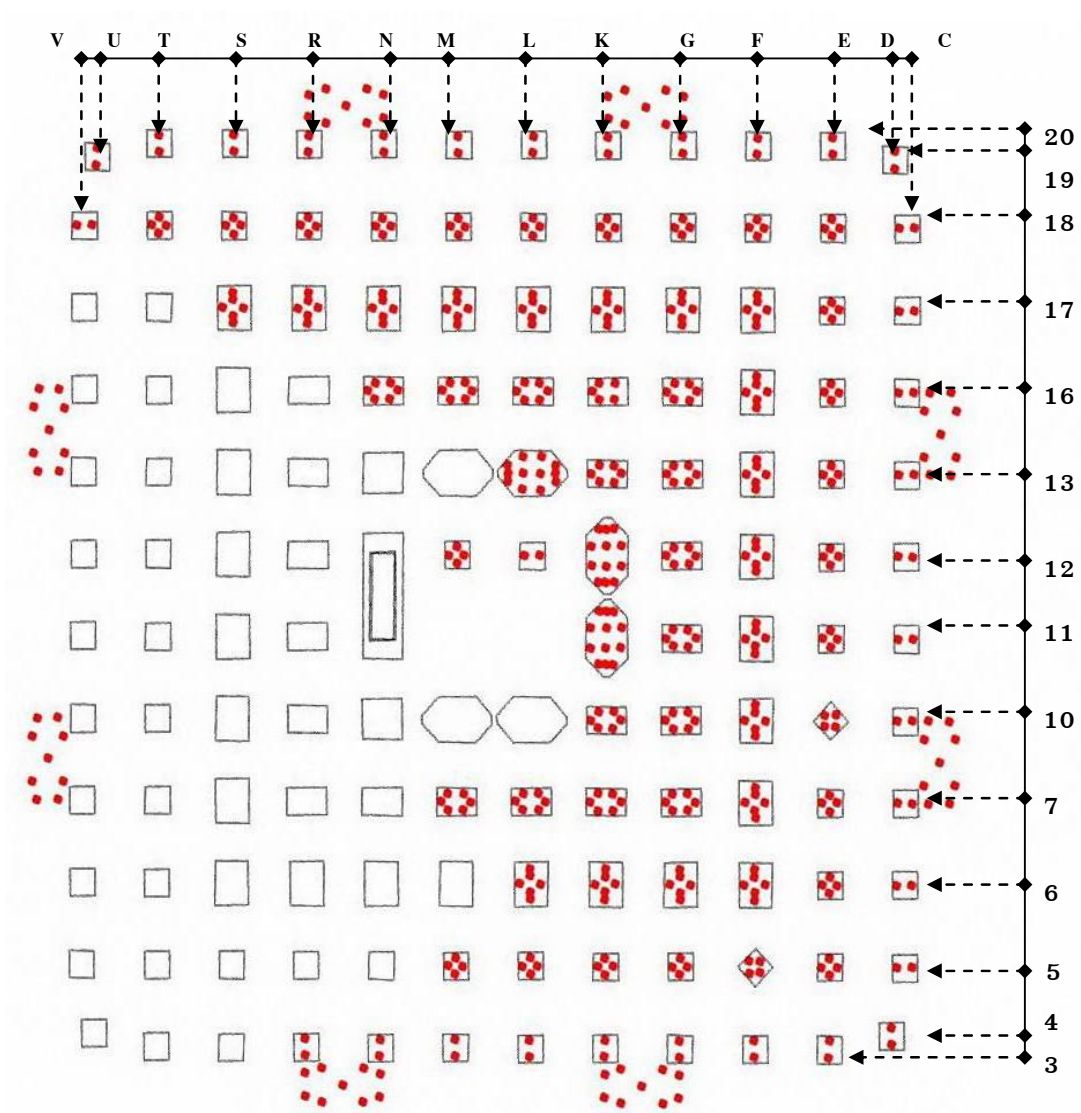
รูปที่ 8 ผังฐานรากเสาเข็มในระบบ GIS

จากปัญหาที่ประสบดังกล่าวทำให้การตอกเสาเข็มแต่ละต้นไม่เป็นไปตามลักษณะที่ผู้ออกแบบได้คาดการณ์ไว้ ดังนั้นจึงต้องมีการตรวจสอบเพื่อปรับแบบการก่อสร้างของฐานราก เนื่องจากเสาเข็มมีเป็นจำนวนมากและข้อมูลที่เกี่ยวข้องของเสาเข็มแต่ละต้นมีหลากหลาย ผู้เขียนจึงได้ทำการเก็บข้อมูลทั้งหมดในระบบสารสนเทศภูมิศาสตร์ (GIS) โดยข้อมูลที่จัดเก็บประกอบด้วยข้อมูลพื้นฐานด้านตำแหน่ง วันที่ดำเนินการตอก คุณภาพของเสาเข็มก่อนตอก ขนาดลูกตุ้มที่ใช้ตอก และความยาวเสาเข็ม ข้อมูลด้านการควบคุมคุณภาพการตอกเสาเข็มอันประกอบด้วย ค่าการทรุดตัว 10 ครั้งสุดท้าย ค่าคำนวณกำลังรับน้ำหนักสูงสุดจาก Hiley's Formular ค่าการเยื้องศูนย์ของเสาเข็ม ค่าการเอียงของเสาเข็ม ผลการทดสอบความสมบูรณ์ของเสาเข็มโดยวิธี Seismic ผลการทดสอบพฤติกรรมความสามารถในการรับน้ำหนักโดยวิธี Dynamic Pile Load Test และ Static Pile Load Test ข้อมูลทั้งหมดที่รวบรวมไม่เกี่ยวข้องกับฐานรากแก่ที่ก่อสร้างไปแล้ว ฝั่งฐานรากในระบบ GIS แสดงดังรูปที่ 8 นอกจากการจัดเก็บข้อมูลการตอกเสาเข็มยังได้จัดเก็บข้อมูลผลการเจาะสำรวจและสามารถเปรียบเทียบตำแหน่งปลายเสาเข็มกับตำแหน่งชั้นหินพีตที่ได้จากการเจาะสำรวจดังแสดงในรูปที่ 9 จากผลดังกล่าวสามารถนำมาใช้ประเมินความถูกต้องของการวางปลายเสาเข็มในชั้นหินพีต

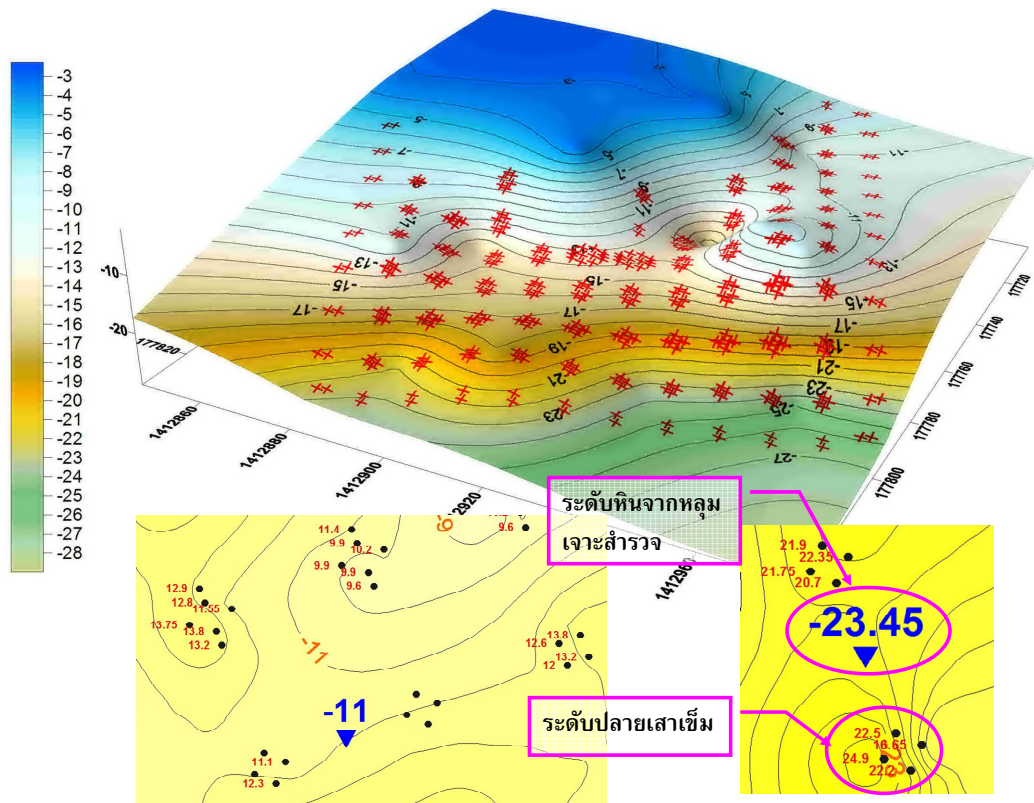
รูปที่ 9 การเปรียบเทียบระดับปลายเสาเข็มกับระดับชั้นหินจากการเจาะสำรวจ

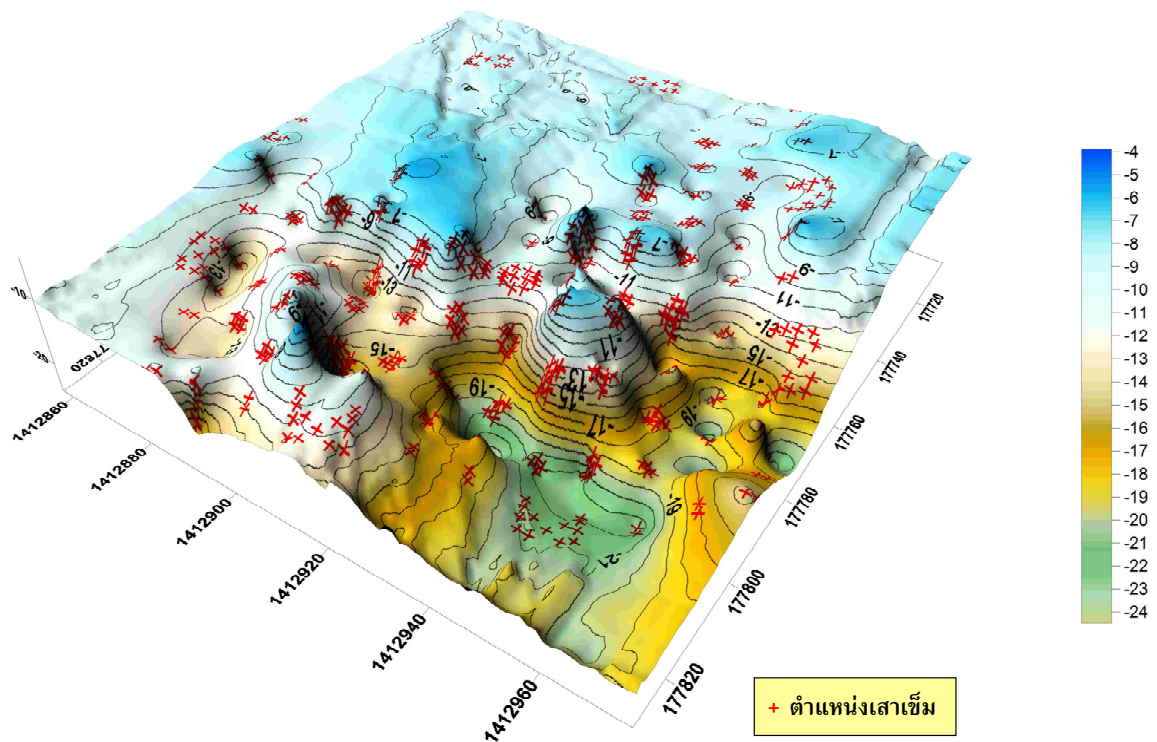
รูปที่ 10 เส้นระดับแสดงตำแหน่งปลายเสาเข็มทำให้เห็นลักษณะระดับหินฐานราก

รูปที่ 10 แสดงลักษณะหินฐานรากที่ได้จากการ Plot ข้อมูลปลายเสาเข็มที่ตอกเสร็จสิ้น โดยทำการวิเคราะห์ข้อมูลเชิงพื้นที่เพื่อให้เห็นสภาพของหินฐานราก รูปที่ 11-12 แสดงการเปรียบเทียบ การผ่านเกณฑ์กำหนดจากการคำนวณโดย Hiley's formular และจากผลการทดสอบ Dynamic Pile Load Test ผลดังกล่าวแสดงให้เห็นว่าการคำนวณกำลังรับน้ำหนักจากค่า Last Ten Blows โดยใช้ Hiley's formular เป็นเพียงการคำนวณที่เหมาะสมกับการคุมการก่อสร้างเท่านั้น ไม่ควรนำมาใช้เป็นเกณฑ์ตัดสินค่า กำลังรับน้ำหนักของเสาเข็ม นอกจากนี้จากข้อมูลผลการควบคุมคุณภาพเสาเข็มทั้งหมดสามารถนำมาใช้ ประเมินพฤติกรรมความเสี่ยงได้ เช่น รูปที่ 13 แสดงตำแหน่งและขนาดการเอียงของเสาเข็มที่บ่งบอกถึง อิทธิพลของแนวไหลลึกลงใต้พื้นที่ดินถมที่ทำให้เสาเข็มเอียง สุดท้ายเมื่อนำข้อมูลทั้งหมดมาตั้งเกณฑ์เพื่อ ประเมินความเสี่ยงของเสาเข็มดังตารางที่ 1 เราสามารถแสดงตำแหน่งเสาเข็มที่มีความเสี่ยงสูงได้ดังแสดง ในรูปที่ 14

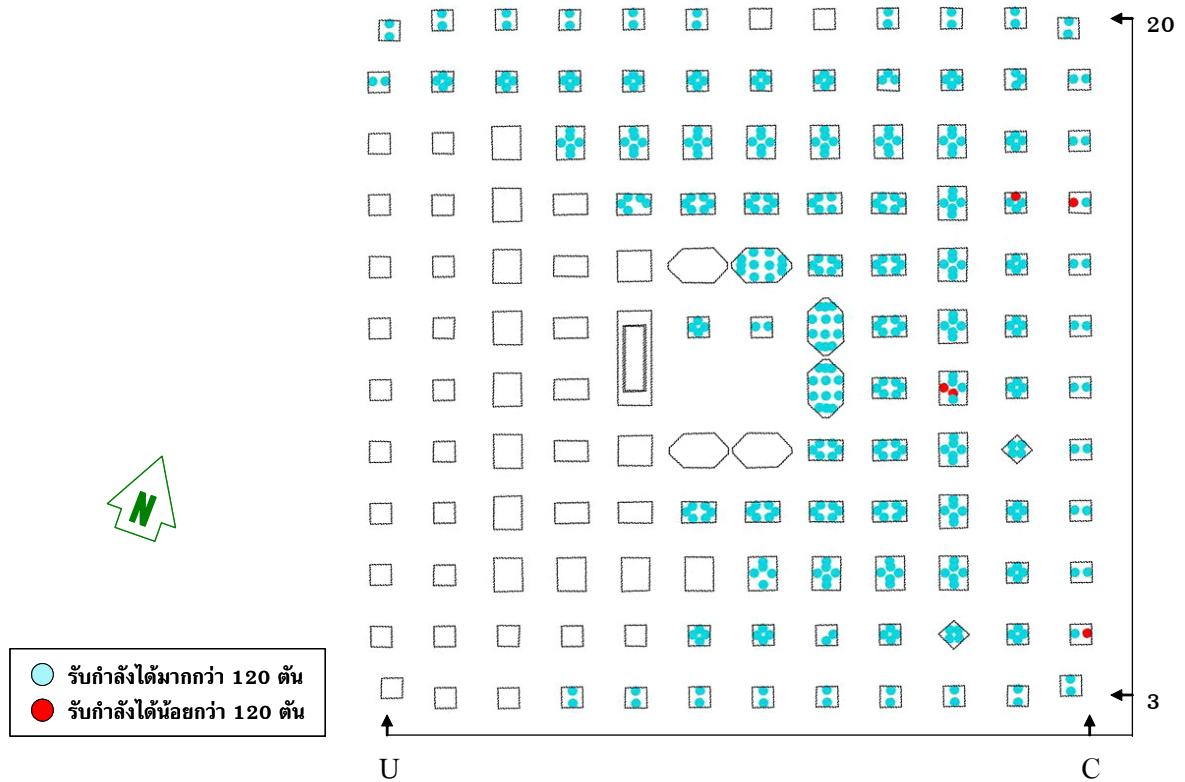
รูปที่ 11 กำลังรับน้ำหนักปลอดภัยจาก Hiley's Formular

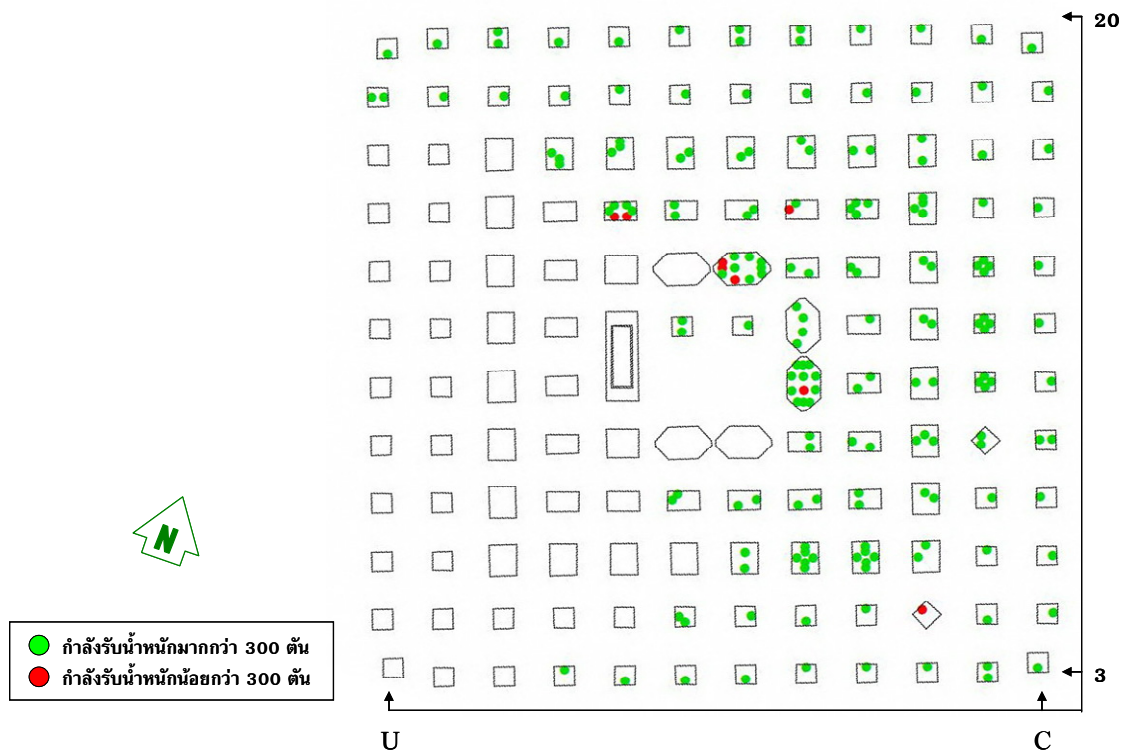
รูปที่ 12 กำลังรับน้ำหนักสูงสุดจากการทดสอบ Dynamic Pile Load Test

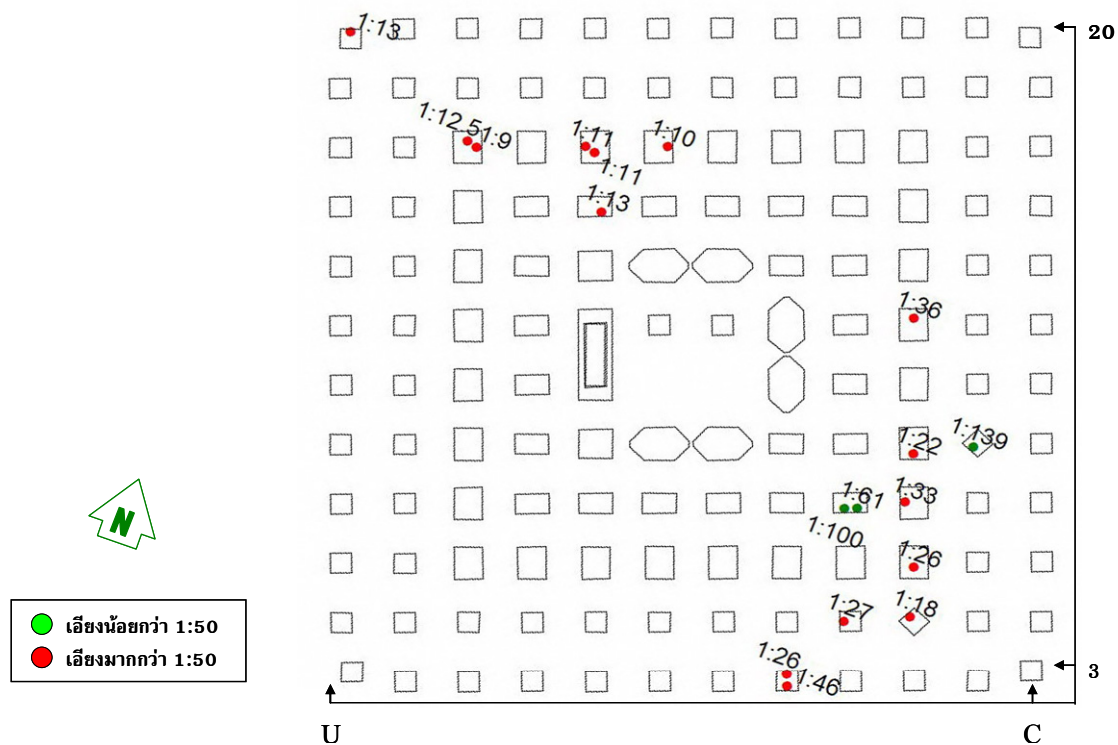
รูปที่ 13 ตำแหน่งเสาเข็มที่เกิดการเอียง

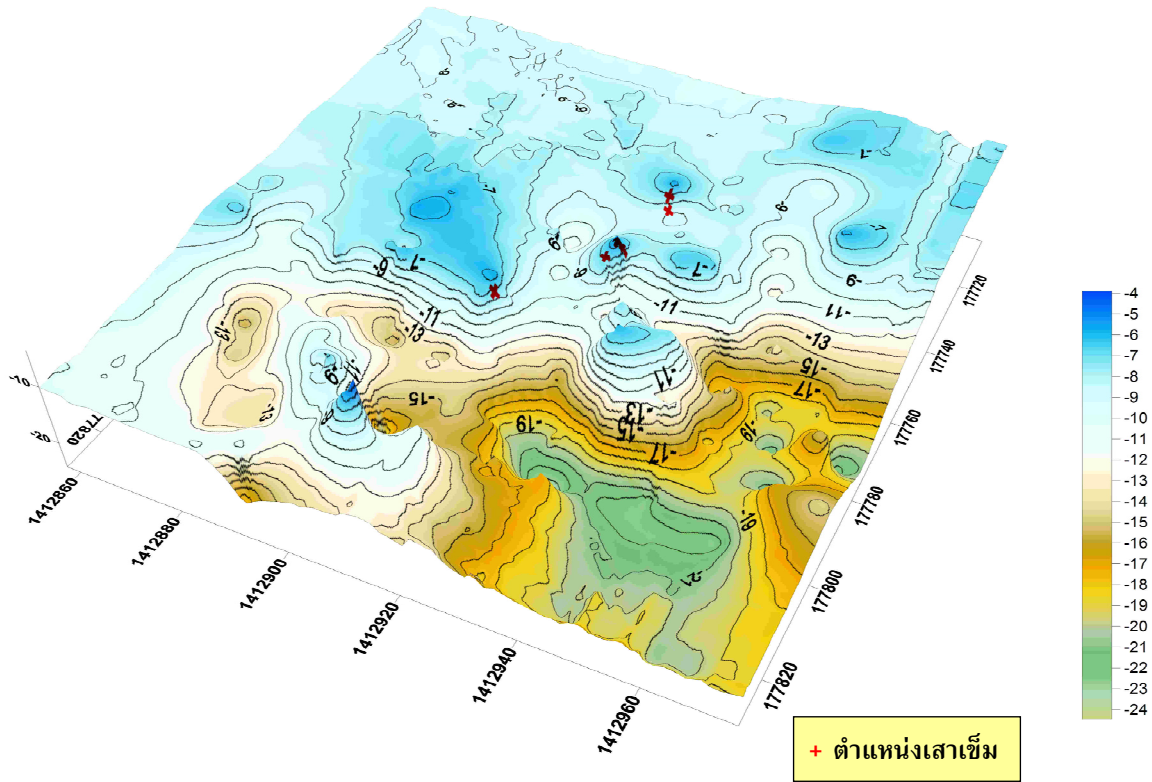
รูปที่ 14 ตำแหน่งเสาเข็มที่มีความเสี่ยงสูง
