การออกแบบระบบป้องกันน้ำท่วมมหาวิทยาลัยเกษตรศาสตร์

<sup>1</sup>รศ.ดร.สุทธิศักดิ์ ศรีล้มพ์, <sup>2</sup>รศ.ชัยวัฒน์ ชัยนการนาวิ และ <sup>3</sup>อาจารย์ กฤษดา ประเสริฐสิทธิ์

<sup>1</sup>ศูนย์วิจัยและพัฒนาวิศวกรรมปฐพีและฐานรากและภาควิชาวิศวกรรมโยธา <sup>2</sup>ภาควิชาทรัพยากรน้ำ

คณะวิศวกรรมศาสตร์ <sup>3</sup>คณะสถาปัตยกรรมศาสตร์ มหาวิทยาลัยเกษตรศาสตร์

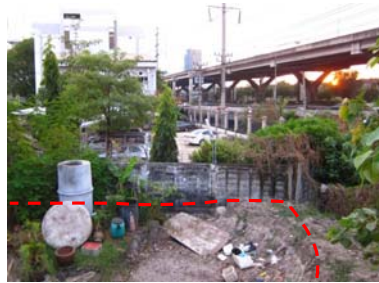
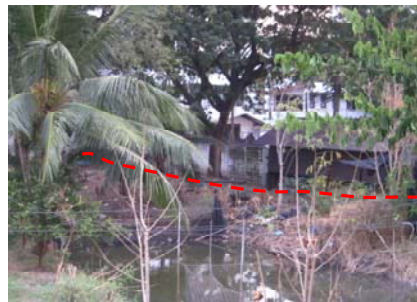
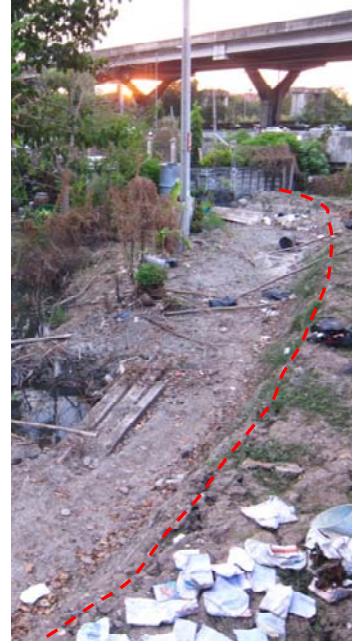
1. ทิศเหนือติดกับคลองบางเขนและชุมชนโรงสูบน้ำพัฒนา ไม่มีรั้วกั้นถาวร มีเพียงคันดินขนาดเล็กเพียงช่วงเท่านั้นทำน้ำไหลเข้าได้โดยง่าย (รูปที่ 2)

รูปที่ 2 แนวคันดินปัจจุบันทางด้านทิศเหนือ

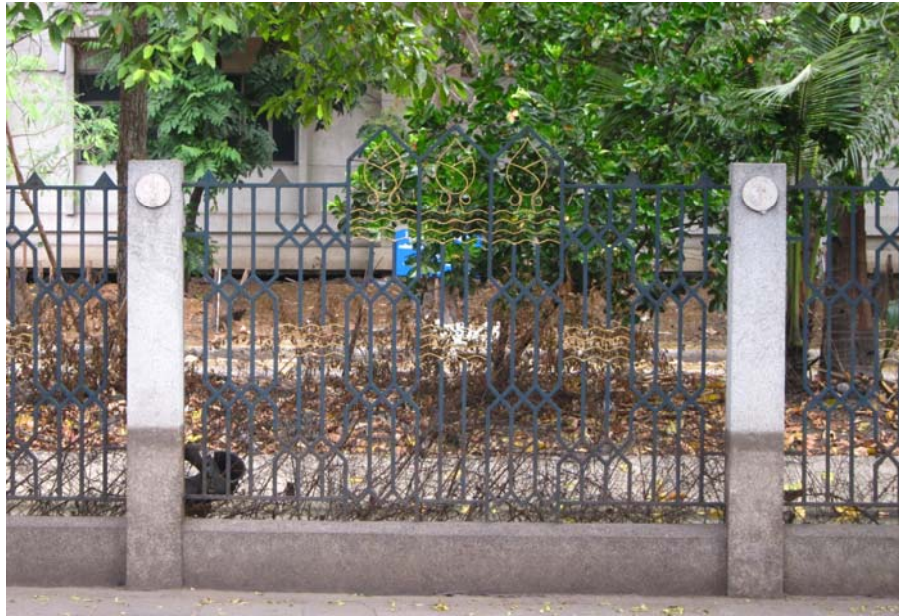
2. ทิศตะวันตกและทิศใต้ติดถนนวิภาวดีรังสิตและถนนงามวงศ์วานตามลำดับ มีรั้วถาวรวางอยู่บนคันดินเดิมด้านหลังเป็นคูน้ำตลอดแนว รั้วดังกล่าวไม่ได้ออกแบบมาเพื่อป้องกันน้ำท่วมเนื่องจากเป็นรั้วโปร่ง (รูปที่ 3)

รูปที่ 3 รั้วปัจจุบันด้านทิศตะวันตกและทิศใต้

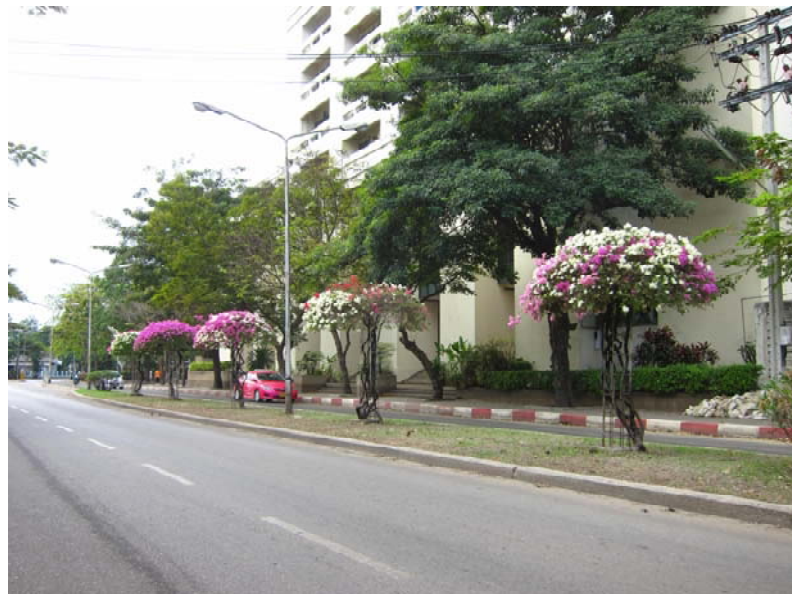
3. ทิศตะวันออกคือแนวของถนนหลวงสุวรรณวาทกสิกิจ โดยแบ่งพื้นที่การดูแลระหว่างมหาวิทยาลัยฯและกระทรวงฯตรงบริเวณกลางถนน เกาะกลางถนนมีระดับความสูงไม่มากและมีช่องเปิดการจราจรทำให้ยากที่จะกันน้ำท่วมได้ (รูปที่ 4)

รูปที่ 4 สภาพเกาะกลางถนนหลวงสุวรรณวาทกสิกิจ

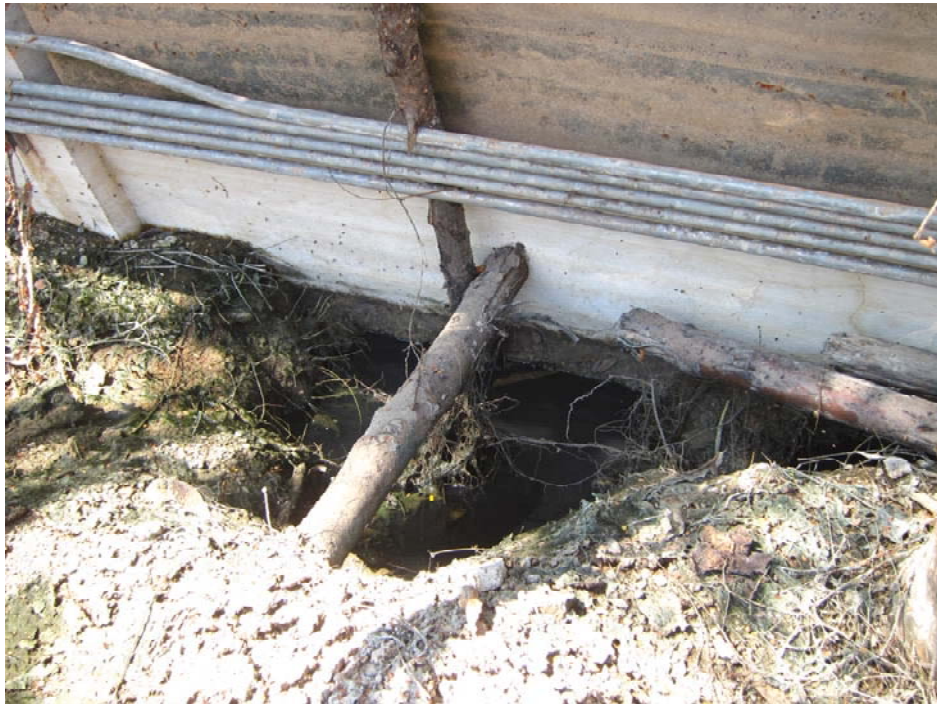
1. ต้องสามารถป้องกันน้ำไหลลอดผ่านใต้กำแพง (รูปที่ 5)
2. ป้องกันการไหลผ่านรอยต่อระหว่างกำแพง

รูปที่ 5 ตัวอย่างการไหลลอดใต้กำแพง

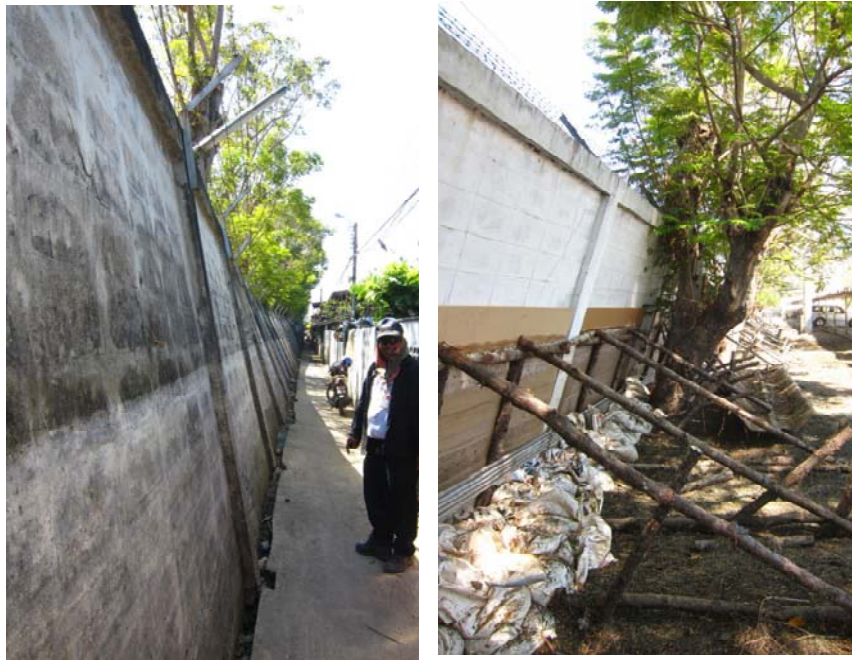
3. โครงสร้างกำแพงต้องสามารถป้องกันการล้มคว่ำเนื่องจากแรงดันน้ำได้ (รูปที่ 6)
4. มีระบบดักและกรองการไหลของน้ำลอดใต้กำแพง
5. อายุการใช้งานของระบบป้องกันน้ำใต้ดินต้องมากกว่า 30ปี
6. ประหยัด
7. เทคนิคการก่อสร้างต้องไม่ซับซ้อนเกินกว่าผู้ก่อสร้างโดยทั่วไปจะสามารถทำได้

รูปที่ 6 ตัวอย่างการล้าของกำแพงเนื่องจากแรงดันน้ำ

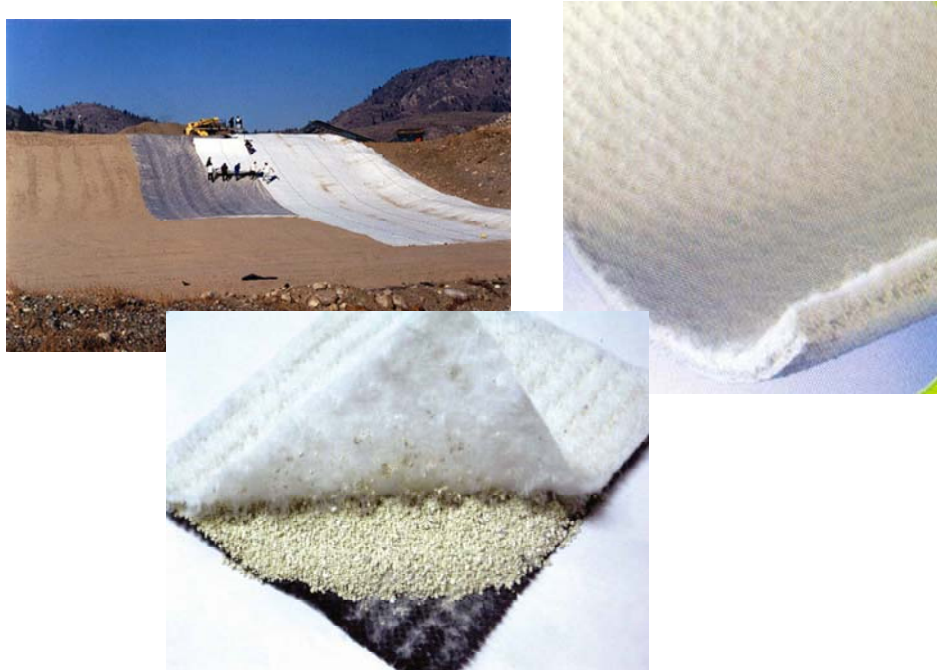
รูปที่ 10 Geosynthetic Clay Liner (GCL)

1. ส่วนกำแพงที่บ้น้ำใต้ดินลึกไม่น้อยกว่า 1.5 ม. ความลึกของส่วนที่บ้น้ำดังกล่าวได้จากการวิเคราะห์การไหลซึมโดยวิธี Finite Element โดยทำการวิเคราะห์หลายกรณีเพื่อออกแบบไม่ให้เกิดแรงดันและความเร็วน้ำใต้ดินที่มากเกินไปที่จะทำให้เกิดการกัดเซาะดินฐานรากจนเป็นโพรง (รูปที่ 9) ส่วนที่บ้น้ำใต้ดินมีสองแบบคือใช้การขุดเพื่อสร้างกำแพงที่บ้น้ำ คสล และการใช้เข็มเสียบแผ่นคอนกรีต ทั้งสองกรณีจะต้องทำการปิดรอยต่อของโครงสร้างด้วยแผ่นที่บ้น้ำ ในกรณีนี้ใช้แผ่น Geosynthetic clay liner (GCL) ซึ่งเป็นแผ่นวัสดุผ้าใยสังเคราะห์ (Geotextile) ประกบเข้าด้วยกันโดยมีผง Bentonite อยู่ตรงกลาง (รูปที่ 10) ทั้งนี้ Bentonite เป็นแร่ดินเหนียวที่มีการบวมตัวและที่บ้น้ำสูง แผ่น GCL นิยมใช้ในการปูรองบ่อฝังกลบขยะเพื่อป้องกันน้ำชะมูลฝอยไหลซึมเข้าไปปนเปื้อนน้ำใต้ดิน แผ่น GCL นั้นหากไม่ถูกแสงอาทิตย์จะมีอายุการใช้งานอย่างต่ำ 30 ปี
