## “การก่อสร้างฐานรากอาคารบนไหล่เขา : กรณีศึกษาการก่อสร้างเจดีย์วัดเขาสุกิม”

ผศ.ดร.สุทธิศักดิ์ ศรีสัมพันธ์<sup>1</sup>

### ความเป็นมา

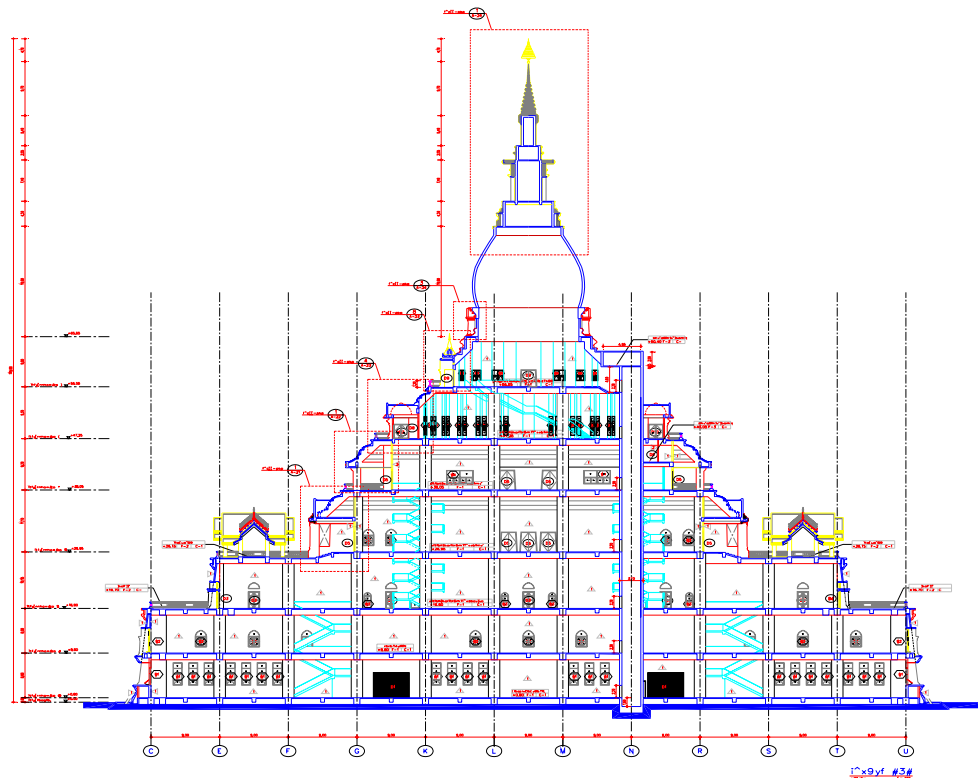
ภาพที่ 1 รูปตัดด้านข้าง เจดีย์บุรพาวุธตวริยาประชาสามัคคี

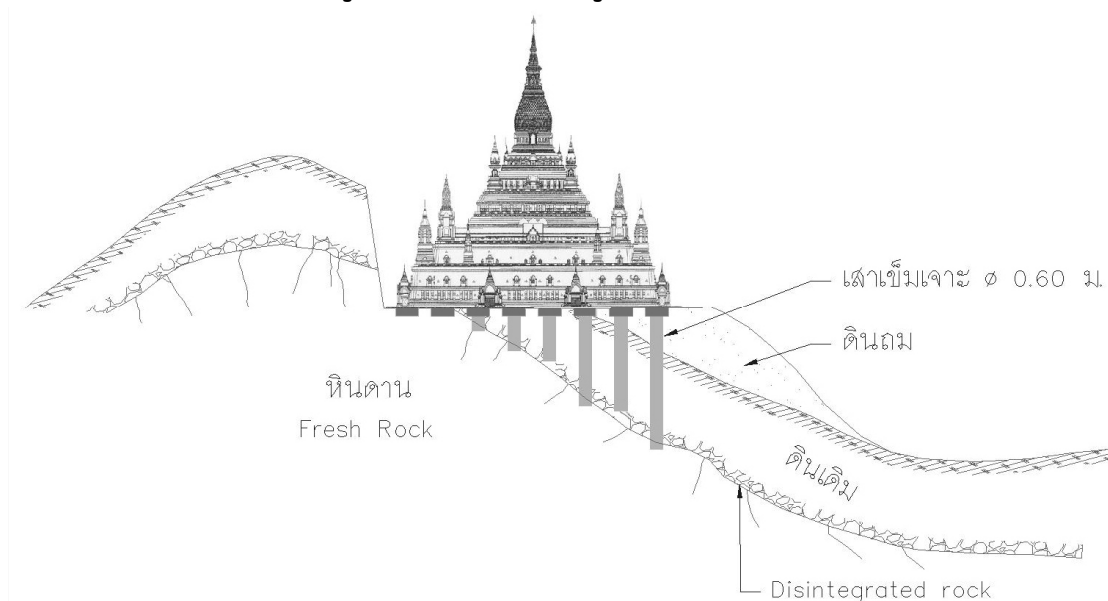
ภาพที่ 2 ลักษณะฐานรากองค์เจดีย์ที่ส่วนหนึ่งเป็นฐานรากแผ่ ส่วนหนึ่งเป็นฐานรากเสาเข็ม

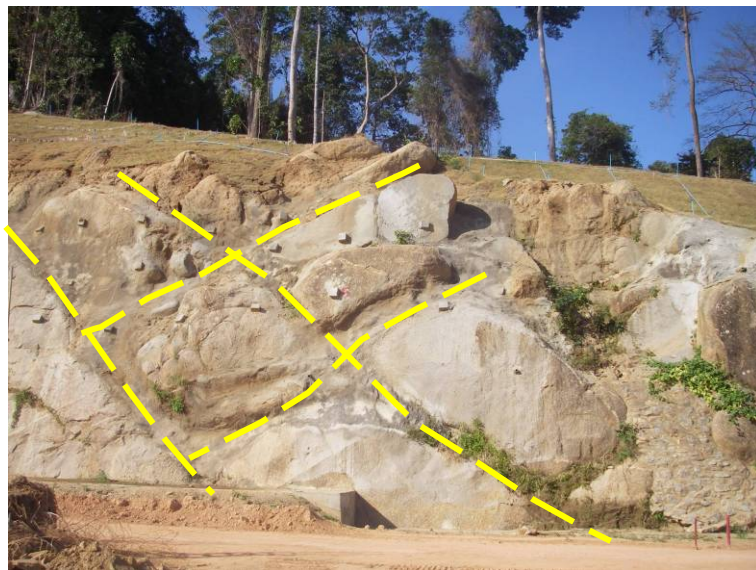
ภาพที่ 4 การแตกและผุพังของหินแกรนิตทำให้เกิดหินลอย

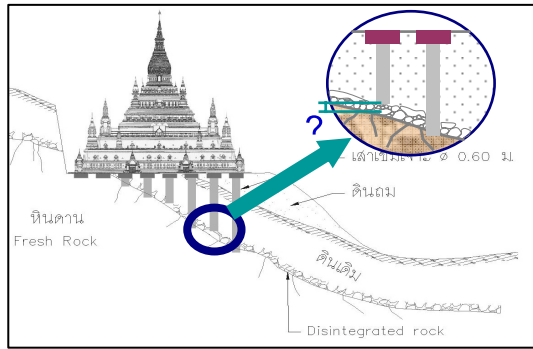
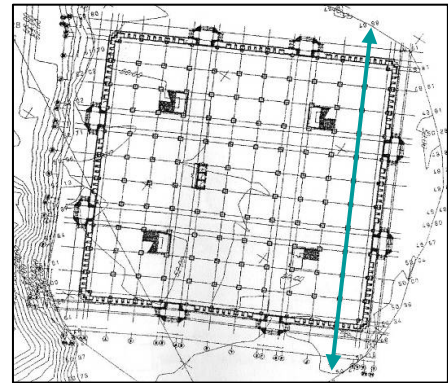
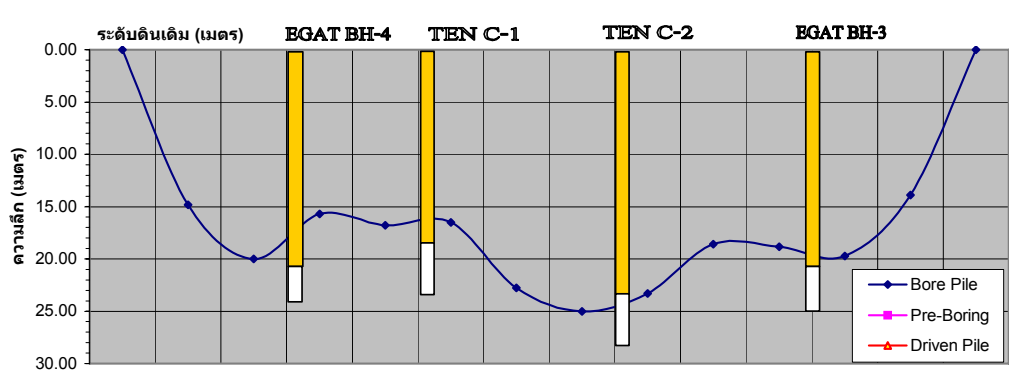
ภาพที่ 5 ผลการเจาะสำรวจแสดงระดับความลึกถึงชั้นหินและลงไปในหินนอก 3 เมตร  
เปรียบเทียบกับระดับปลายเสาเข็มเจาะแบบแห้ง

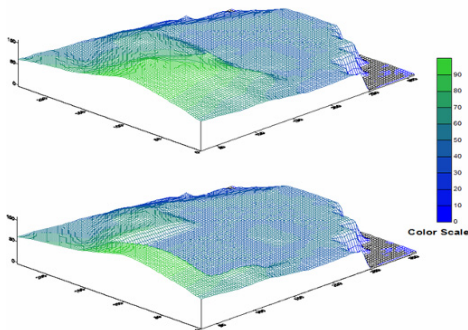
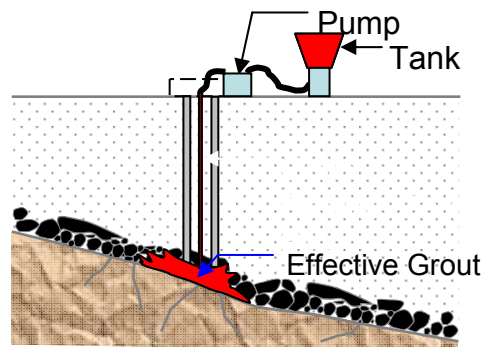
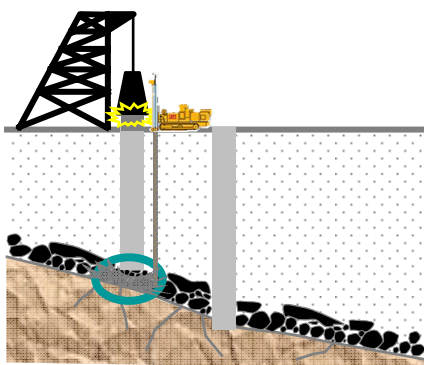
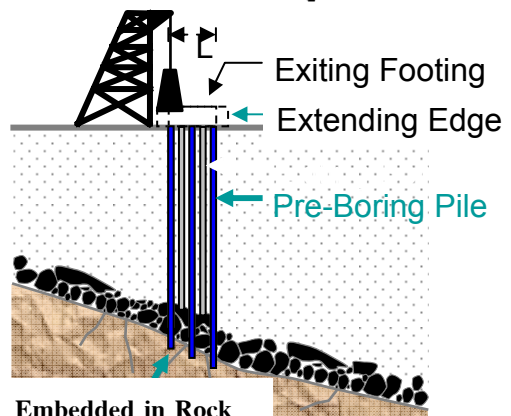
การระเบิดหิน

การอัดฉีดน้ำปูน

การตอกอัดเสาเข็มเดิม

การตอกแถม

ภาพที่ 6 รูปแบบทางเลือกในการแก้ไขฐานราก

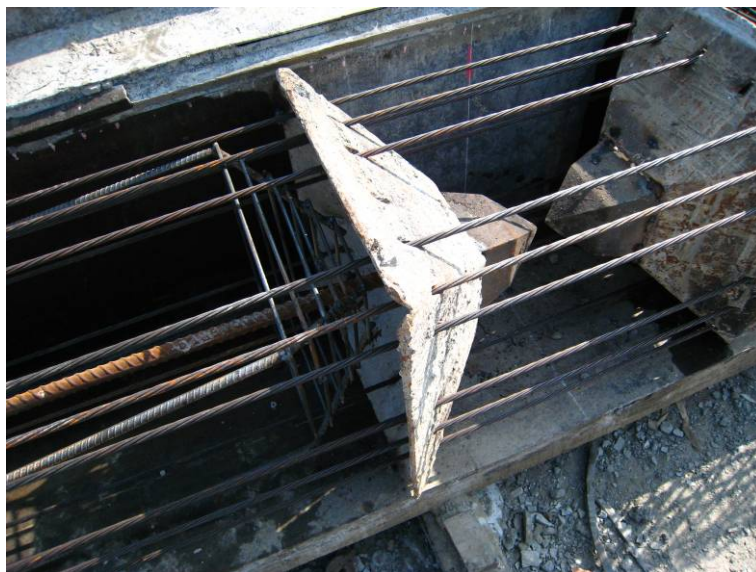
ภาพที่ 7 Steel Shoe เพื่อป้องกันปลายเสาเข็มและตอกกระแทกหินลอย

100%) และเพื่อลดการดันตัวของดินจากเสาเข็มตอกจึงใช้การเจาะนำ (Pre-Bored) ก่อนสอตเสาเข็มเพื่อตอก นอกจากนั้นเพื่อป้องกันความเสียหายที่ปลายเสาเข็ม จึงได้ใช้ Steel Shoe ที่ปลายเสาเข็ม (ภาพที่ 7) เพื่อป้องกันความเสียหายของปลายเสาเข็มและเพื่อกระแทกหินลอยขนาดเล็กให้หลิกหรือแตก โดยสรุปจำนวนเสาเข็มตอกมีทั้งสิ้น 448 ต้น ประกอบด้วยเสาเข็มความยาว 11, 18, 21 และ 24 เมตร การแบ่งพื้นที่ความยาวการตอกเสาเข็มพิจารณาจากผลการเจาะสำรวจชั้นดินและชั้นหินจำนวน 16 หลุม (ภาพที่ 8 และภาพที่ 9) การเจาะสำรวจดังกล่าวทำให้ได้ข้อมูลที่นำเชื่อถือในการกำหนดความยาวของเสาเข็ม นอกจากนั้นผลการเจาะสำรวจดังกล่าวยังนำไปใช้ในการปรับความยาวเสาเข็มใหม่ ทำให้สามารถลดงบประมาณเสาเข็มได้กว่า 5 ล้านบาท

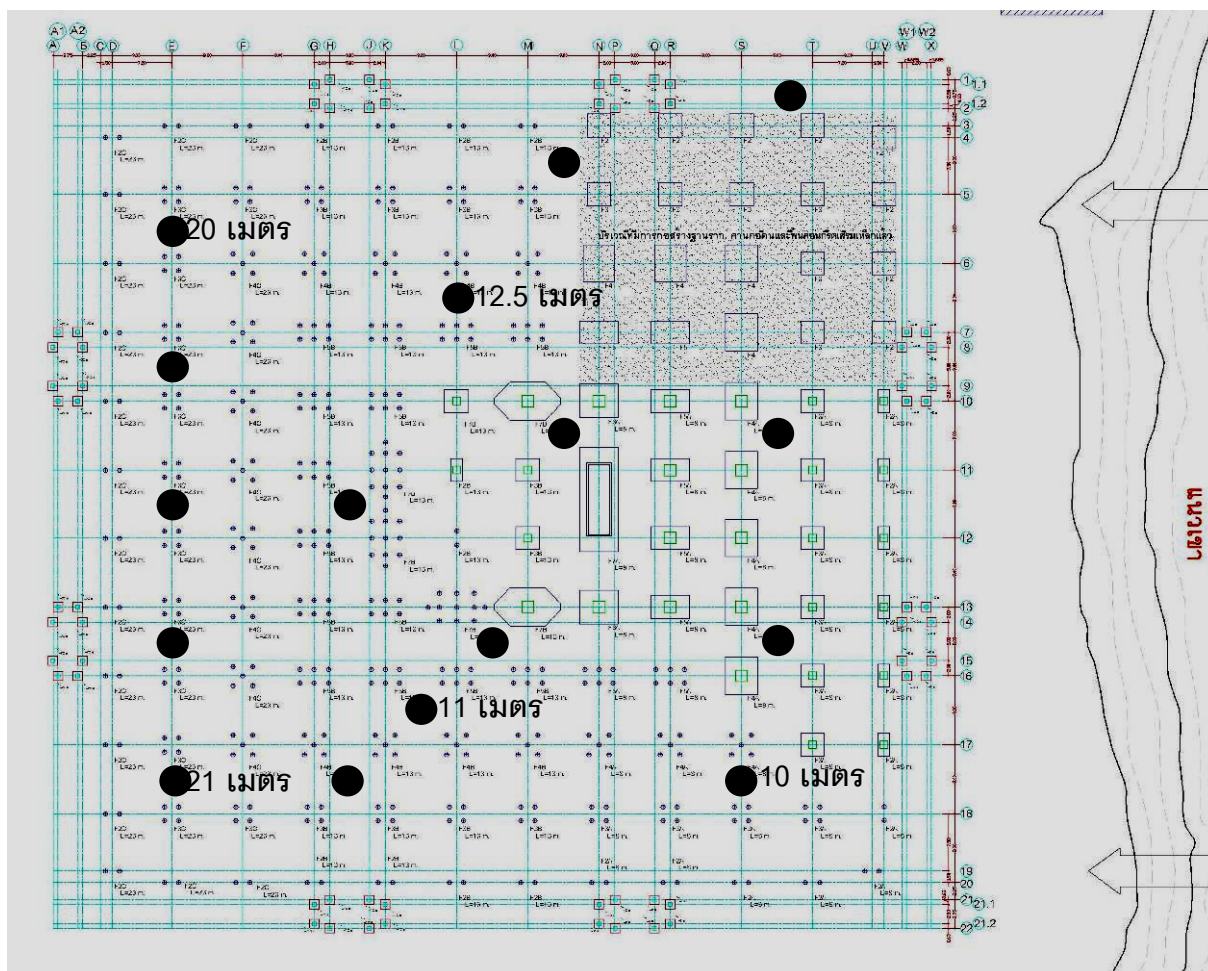
ภาพที่ 8 ผังแสดงตำแหน่งหลุมเจาะสำรวจและข้อมูลบางส่วนแสดงความลึกถึงชั้นหิน

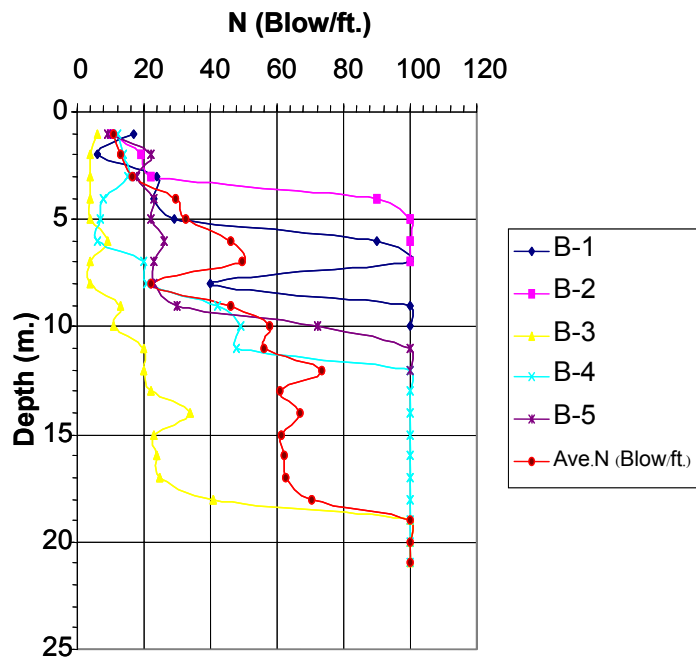
ภาพที่ 9 ข้อมูลการทดสอบ N-SPT

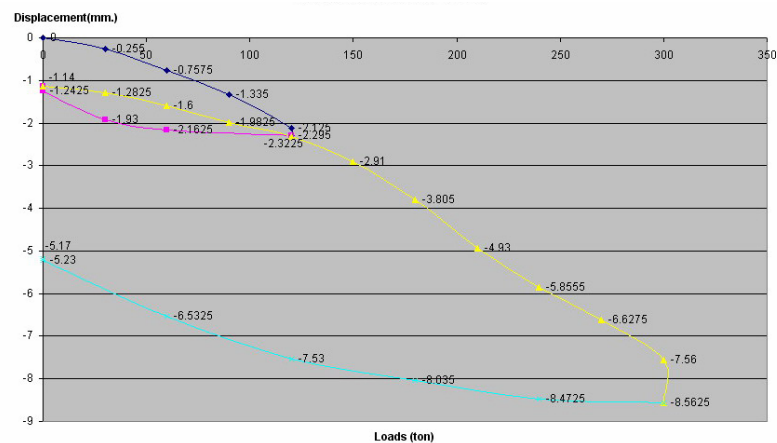
ภาพที่ 10 ผลการทดสอบ Static Pile Load Test เสาเข็มยาว 11 เมตร

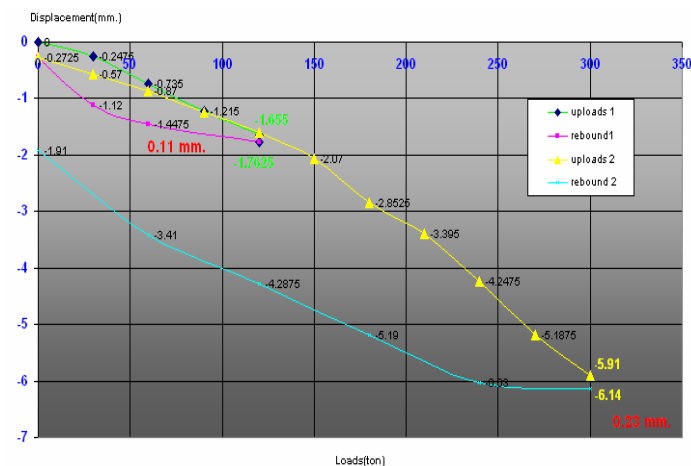
ภาพที่ 11 ผลการทดสอบ Static Pile Load Test เสาเข็มยาว 18 เมตร

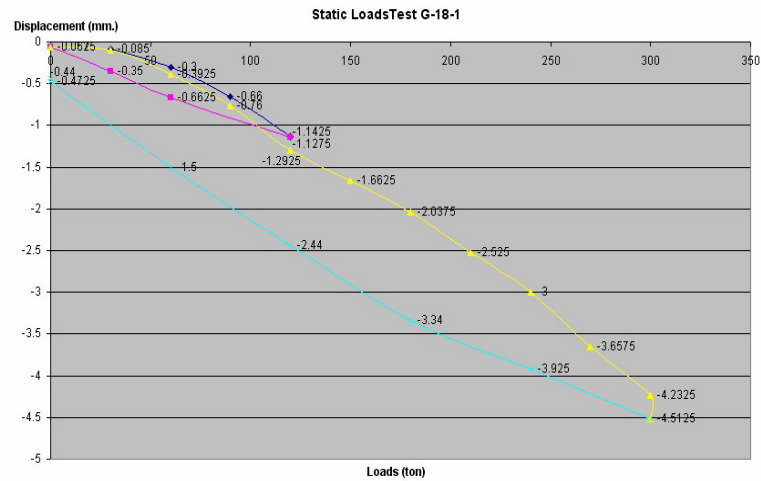
ภาพที่ 12 ผลการทดสอบ Static Pile Load Test เสาเข็มยาว 21 เมตร

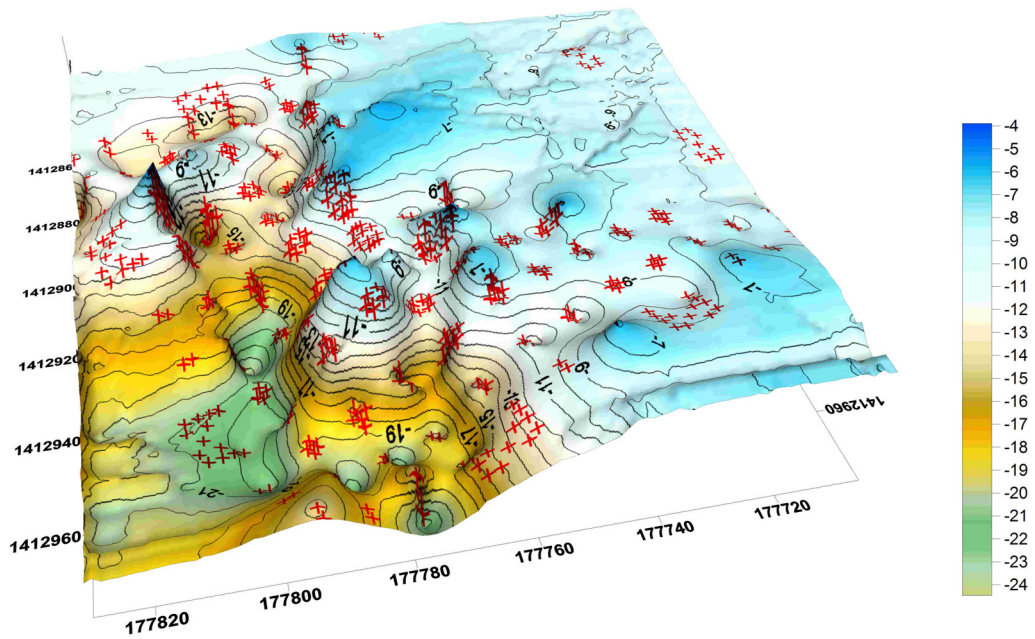
ภาพที่ 13 ลักษณะของหินฐานรากแสดงจากข้อมูลปลายเข็มตอก (สุทธิศักดิ์และคณะ, 2551)

ข้อมูลจากการจัดเก็บแสดงลักษณะหินฐานรากใต้ปลายเสาเข็มได้ถึงแสดงในภาพที่ 14 และเมื่อวิเคราะห์เปรียบเทียบผลการวิเคราะห์กำลังรับน้ำหนักของเสาเข็มโดยวิธีการประเมินจากสูตรของ Hiley's กับผลการทดสอบ Dynamic Pile Load Test พบว่ามีความแตกต่างกัน (ภาพที่ 15 และ 16) ทำให้สรุปได้ว่าการใช้ผลจากสมการ Hiley's ควรใช้ประเมินเพื่อการควบคุมการก่อสร้างเป็นหลัก ไม่ควรนำมาใช้เป็นเกณฑ์ตัดสินกำลังรับน้ำหนัก นอกจากนี้ หากทำการประเมินตำแหน่งเสาเข็มที่เกิดการเอียงตัวจากการตอกพบว่าเสาเข็มบริเวณรอยต่อระหว่างดินถมและฐานรากหินตัดมีการเอียงตัวมากและพบปัญหาการเกิดรอยแตกภายในเสาเข็ม เนื่องจากเสาเข็มสั้นและตอกลงในบริเวณที่หินฐานรากมีการเอียงตัวดังแสดงในภาพที่ 17

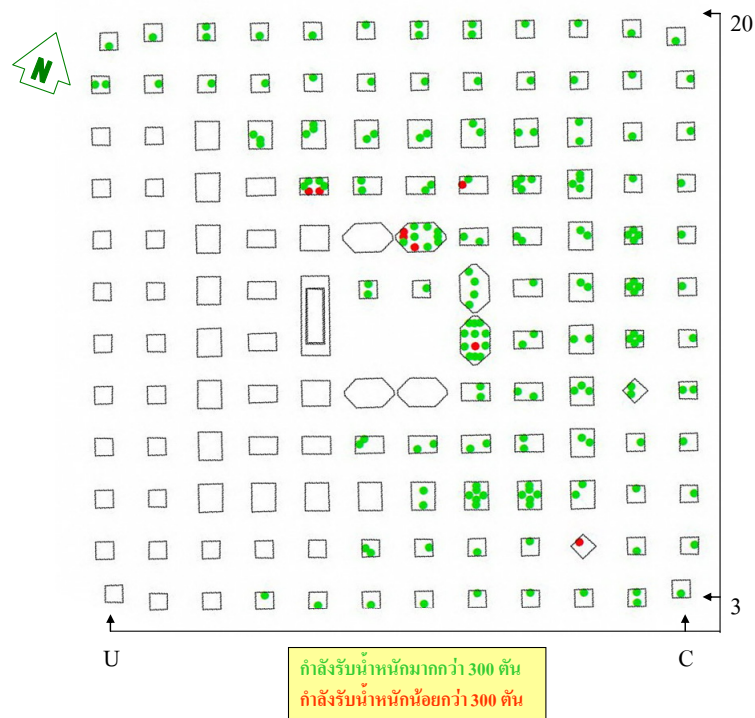
ภาพที่ 16 ตำแหน่งเสาเข็มที่ไม่ผ่านเกณฑ์รับน้ำหนักจากการทดสอบ Dynamic Pile Load Test  
(สุทธิศักดิ์และคณะ, 2551)

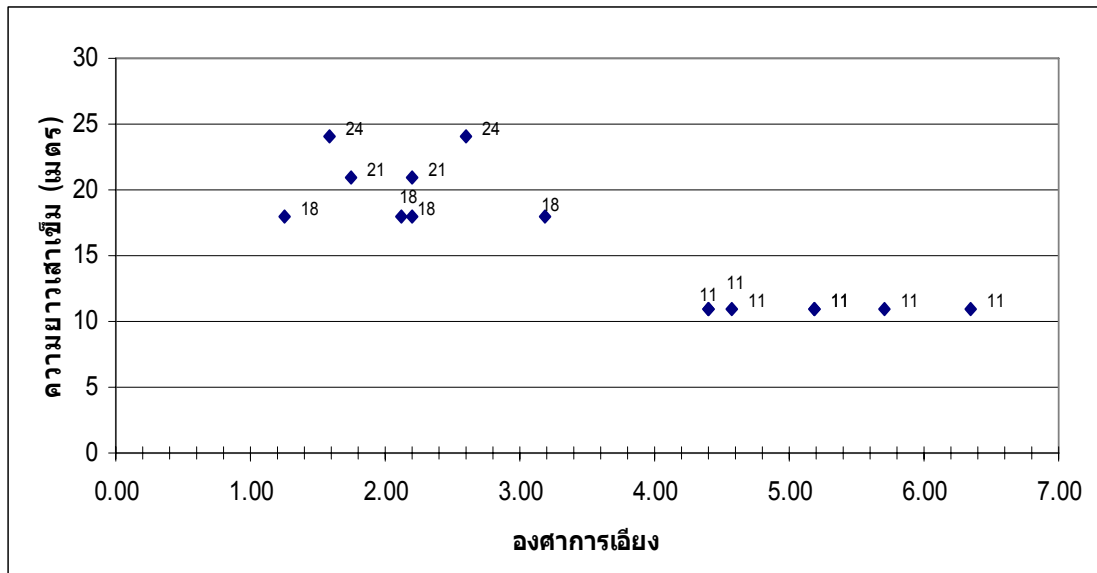
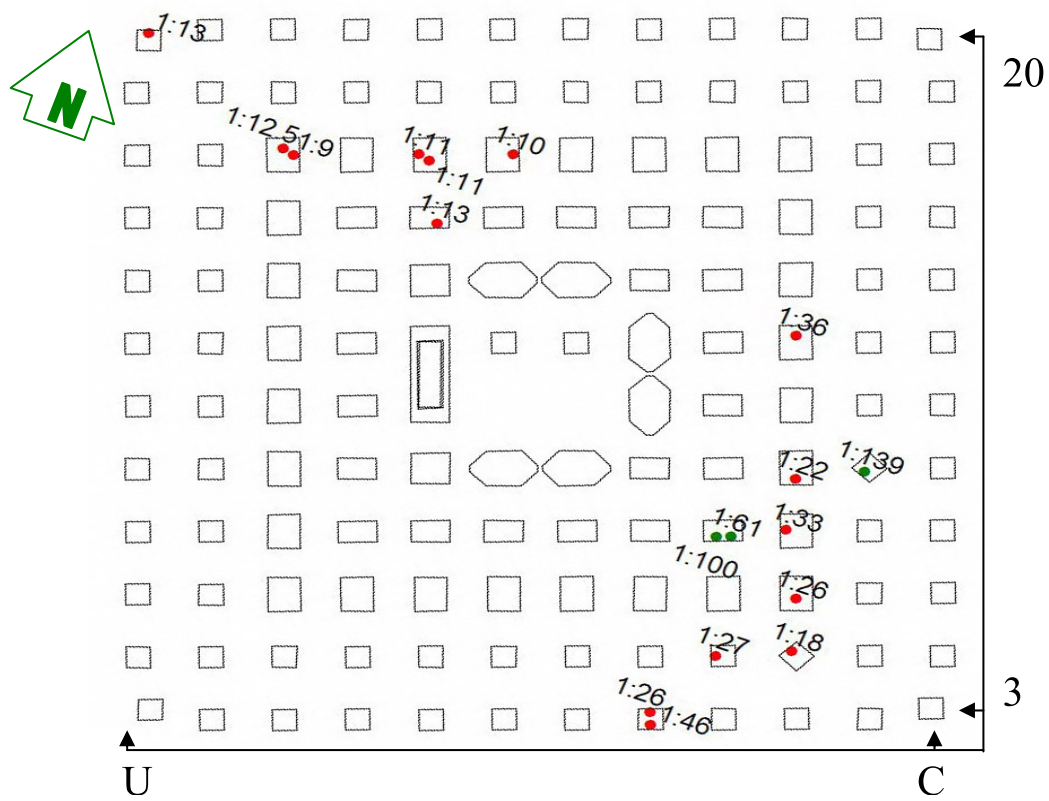
ภาพที่ 17 ตำแหน่งเสาเข็มที่เกิดการเอียงและความสัมพันธ์เทียบกับความยาวเสาเข็ม (สุทธิศักดิ์และคณะ, 2551)

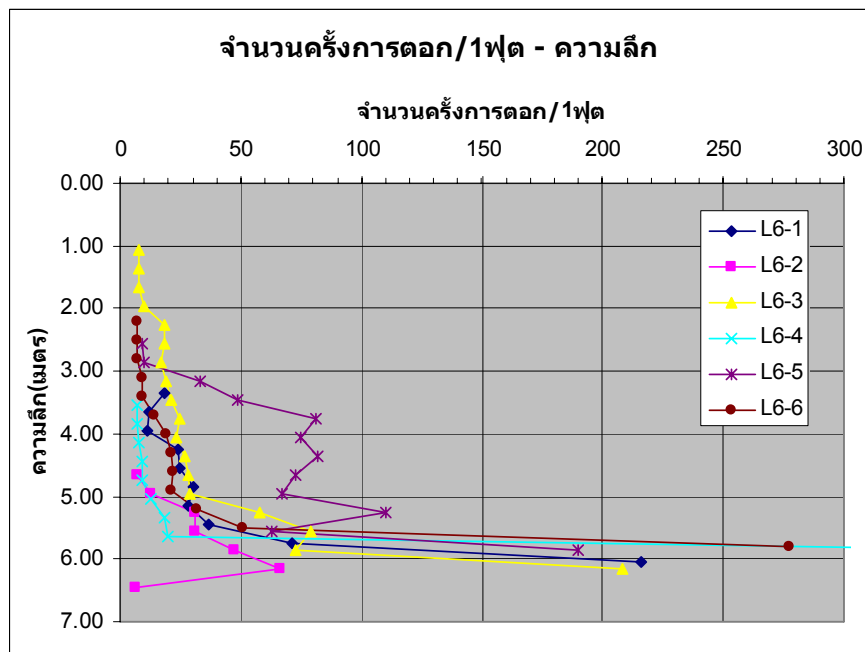
**ภาพที่ 18 จำนวนการตอกเสาเข็มต่อ 1 ฟุต ตามความลึก**

เนื่องจากการตอกเสาเข็มเป็นการตอกลงสู่ฐานหินแกรนิต ดังนั้นจึงประสบปัญหาที่เกิดจากสภาพหินล่อยหรือความไม่สม่ำเสมอของหน้าหินแกรนิต ทั้งนี้พฤติกรรมของการตอกเสาเข็มแสดงได้ดังพฤติกรรมของจำนวนครั้งการตอกต่อ 1 ฟุต ดังแสดงในภาพที่ 18 โดยจะเห็นว่าพฤติกรรมมี 3 รูปแบบได้แก่ เสาเข็มที่ตอกแล้วปลายวางอยู่บนชั้นหิน (L6-1, L6-3, L6-4, L6-6), เสาเข็มที่ตอกผ่านหินล่อยขนาดเล็กหรือกรวดลงสู่ชั้นหินพืด (L6-5) และเสาเข็มที่ไถลหรือหัก (L6-2) ทั้งนี้ปัญหาและอุปสรรคที่พบมากในการก่อสร้างได้แก่

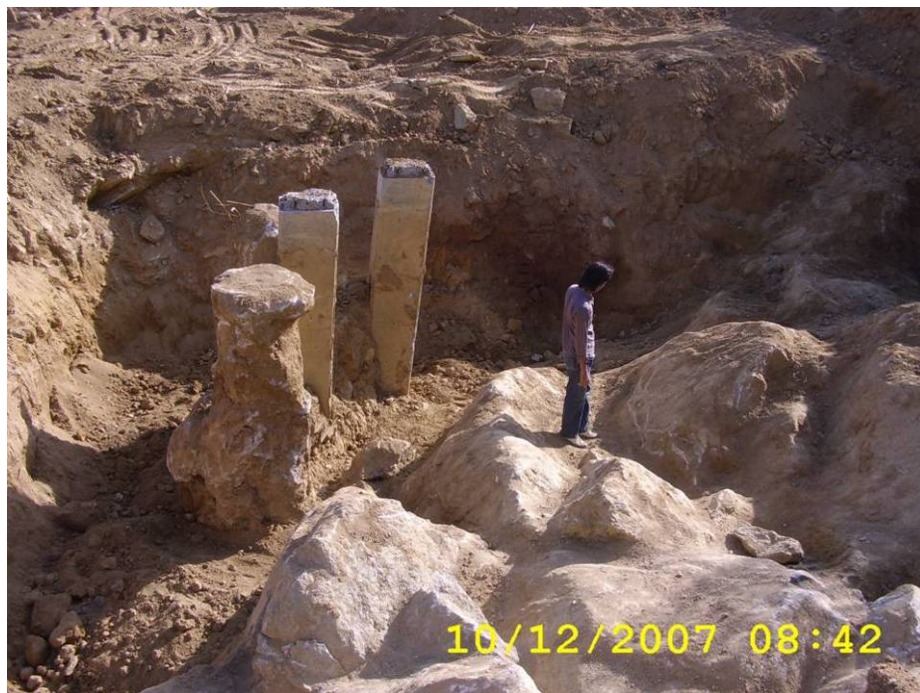
**ภาพที่ 19 ลักษณะความไม่เรียบของหน้าหินที่มีการเอียงตัวตามชุดรอยแตกของหิน**  
จากรูปจะเห็นเสาเข็มตอกใหม่และเสาเข็มเจาะระบบแห้งเดิม

1) เสาเข็มเอียงและหนีศูนย์ เกิดจากปลายเสาเข็มเกิดการลื่นไถลกับหินลอยหรือตอกลงสู่หินฟืดที่ขรุขระ (ภาพที่ 19) ทำให้การตอกเสาเข็มเอียง พฤติกรรมนี้ทำให้เกิดการเยื้องศูนย์ของเสาเข็ม และเสี่ยงต่อการแตกร้าวของเสาเข็ม (ภาพที่ 20) เมื่อเสาเข็มเอียงมากจนปั่นจั่นไม่สามารถโน้มตัวตอกได้ อาจทำให้ต้องตอกแซมเพิ่มเติม ในโครงการนี้ฐานรากทุกฐานต้องทำการวิเคราะห์ออกแบบแก้ไขรวมถึงตอกแซมเนื่องจากการเยื้องศูนย์และเอียงดังกล่าว

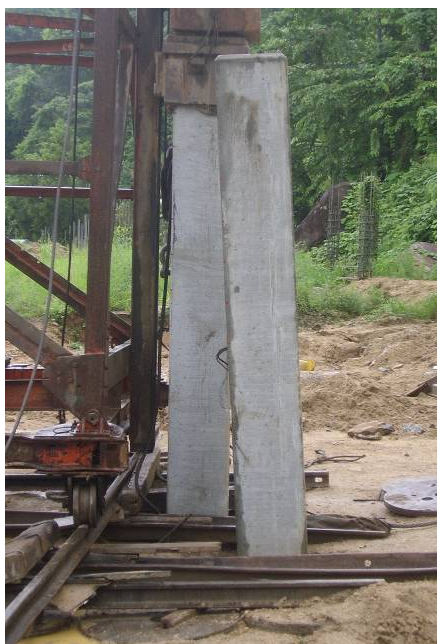
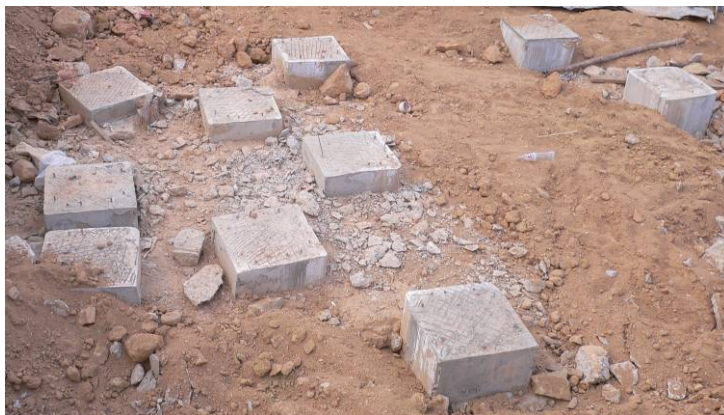
ภาพที่ 20 การเอียงและหนีศูนย์ของเสาเข็ม

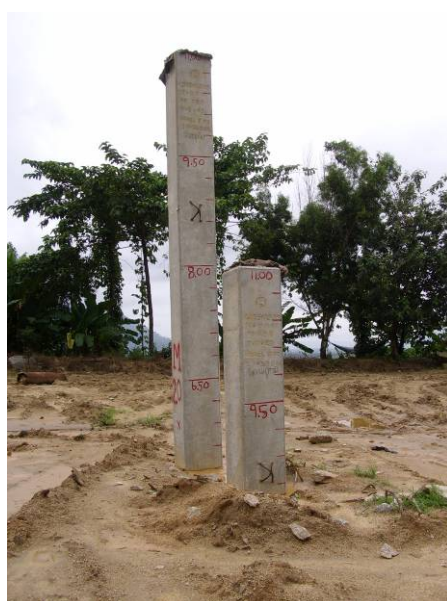
ภาพที่ 21 ปลายเสาเข็มต่างระดับกันแม้จะอยู่ห่างกันไม่มาก

2) การตอกเสาเข็มในกลุ่มเดียวกันแต่ได้ความลึกต่างกันอย่างมาก แม้จะมีระยะห่างกันไม่มาก เสาเข็มต้นที่ตอกไม่ลงเนื่องจากปลายเสาเข็มวางอยู่บนชั้นหินหรือหินลอยขนาดใหญ่ ไม่สามารถตอกทะลุลงไปได้ ส่วนเสาเข็มที่ตอกแล้วมีการจมลงมากเกินไปเนื่องจากปลายเสาเข็มวางอยู่บนช่องว่างระหว่างหินหรือชอกหิน (ภาพที่ 21)

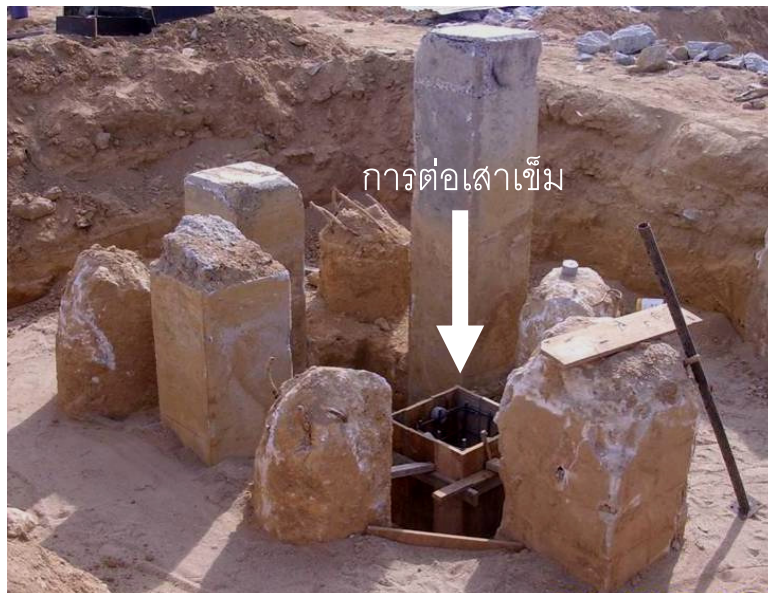
ภาพที่ 22 การทำแบบหล่อเพื่อตอเสาค้ำที่จม

3) เสาค้ำจมลงไปในดินมากหรือความยาวเสาค้ำไม่เพียงพอ จากสภาพชั้นหินด้านล่างนั้นแปรปรวนมากตามธรรมชาติของหินแกรนิต อย่างไรก็ตาม เนื่องมีการเจาะสำรวจถึง 16 หลุมซึ่งถือว่ามากสำหรับพื้นที่ขนาดนี้ ทำให้พบปัญหานี้อยู่ในปริมาณที่ไม่มาก การแก้ไขดำเนินการโดยใช้เหล็กส่งตอกส่งลงไปอีกแต่กำหนดให้ส่งได้ไม่เกิน 2 เมตร และตั้งแบบหล่อปลายเสาค้ำขึ้นมา (ภาพที่ 22)

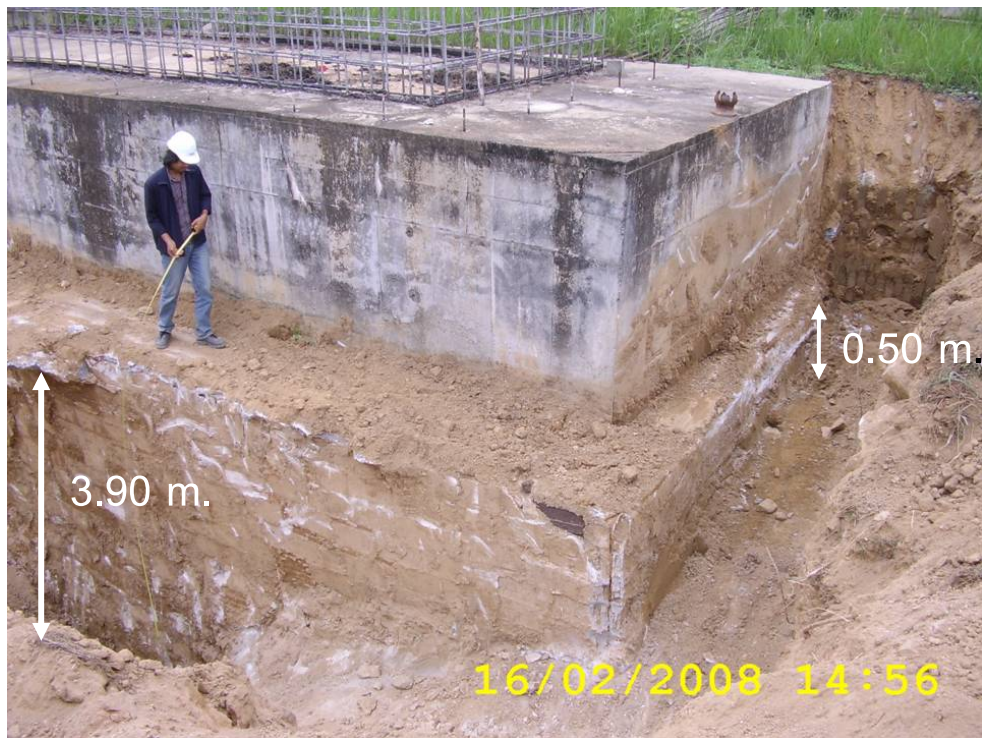
ภาพที่ 23 ฐานคอนกรีตปรับระดับที่ไม่เสริมเหล็กและมีความหนาต่างกัน

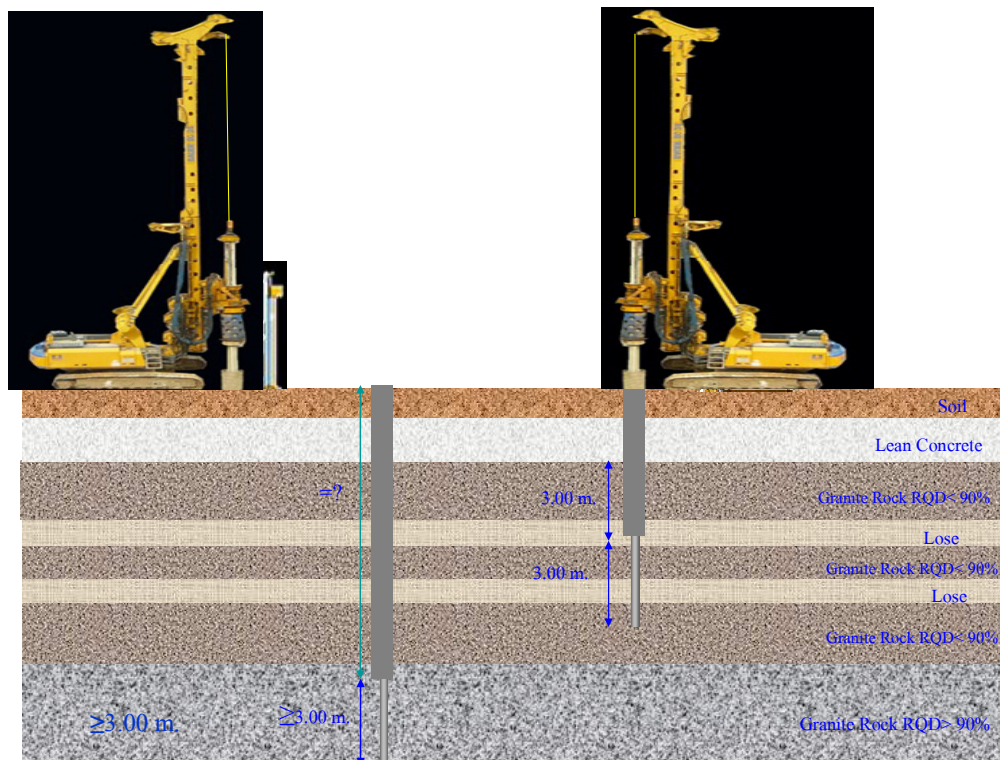
ภาพที่ 24 ลักษณะหินฐานรากที่ปรากฏชั้นหินผุสลับชั้นหินดี

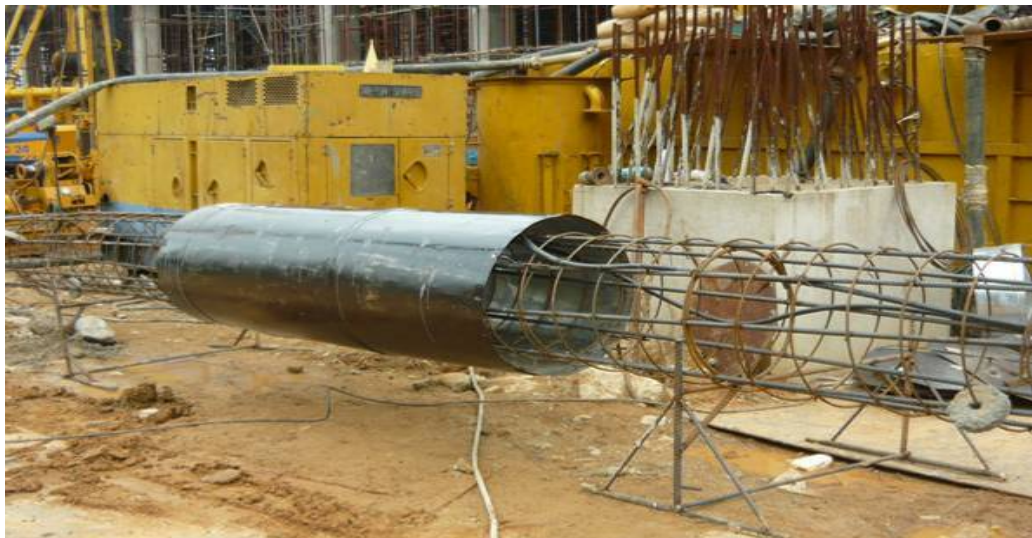
ภาพที่ 25 แผ่นสังกะสีเพื่อลดแรงฝึกระหว่างเสาเข็มเจาะกับฐานรองคอนกรีตเดิม

เมื่อทำการก่อสร้างถึงบริเวณฐานรากที่เป็นรอยต่อระหว่างดินถมและฐานรากหินตัด การก่อสร้างพบความยากลำบากเนื่องจากไม่สามารถใช้เสาค้ำตอกได้ดังปัญหาการเอียงของเสาค้ำที่ได้กล่าวมา และหากใช้ฐานรากแผ่ จำเป็นต้องขุดลึกลงไปมาก ซึ่งอาจเกิดปัญหาการเคลื่อนตัวของฐานรากเสาค้ำใกล้เคียงได้ ประกอบกับการก่อสร้างเดิมได้ทิ้งฐานรากแผ่ที่ขาดความปลอดภัยเนื่องจากมีการเสริมคอนกรีตฐานรากที่ไม่ได้เสริมเหล็กไว้ (ภาพที่ 23) ทำให้หากต้องรื้อทั้งฐานรากเดิมและคอนกรีตฐานรากออกเพื่อก่อสร้างฐานรากแผ่วางไว้บนชั้นหินที่มั่นคงจะเป็นไปได้ยาก ดังนั้นจึงได้ทำการก่อสร้างฐานรากเสาค้ำเจาะในหินระบบเปียก โดยทำการรื้อฐานรากคอนกรีตเสริมเหล็กออกและเจาะทะลุคอนกรีตฐานรากสู่ชั้นดินและชั้นหิน โดยให้ปลายเสาค้ำวางอยู่บนหินดีที่มีความหนาไม่น้อยกว่า 3 เมตร เนื่องจากบริเวณรอยต่อของไหล่เขาดังกล่าวมีความแปรปรวนของชั้นดิน/หินมาก ประกอบกับราคาเสาค้ำเจาะในหินมีราคาค่อนข้างสูง จึงจำเป็นต้องเจาะสำรวจนำทุกต้นเพื่อคำนวณกำลังรับน้ำหนักและระบุปลายเสาค้ำที่เหมาะสม (ภาพที่ 24) แสดงความเสี่ยงต่อการวางปลายเสาค้ำลงบนชั้นหินผุหรือบาง ทั้งนี้เพื่อไม่ให้เกิดแรงฝืดระหว่างเสาค้ำกับฐานคอนกรีตฐานรากเดิม จึงได้มีการติดตั้งแผ่นสังกะสีเคลือบยางมะตอยในช่วงที่เสาค้ำผ่านบริเวณดังกล่าว (ภาพที่ 25) เพื่อป้องกันการดึงและบิดของฐานคอนกรีตซึ่งอาจส่งผลต่อเสาค้ำโดยตรง (ภาพที่ 26) แสดงการเจาะเสาค้ำในหิน

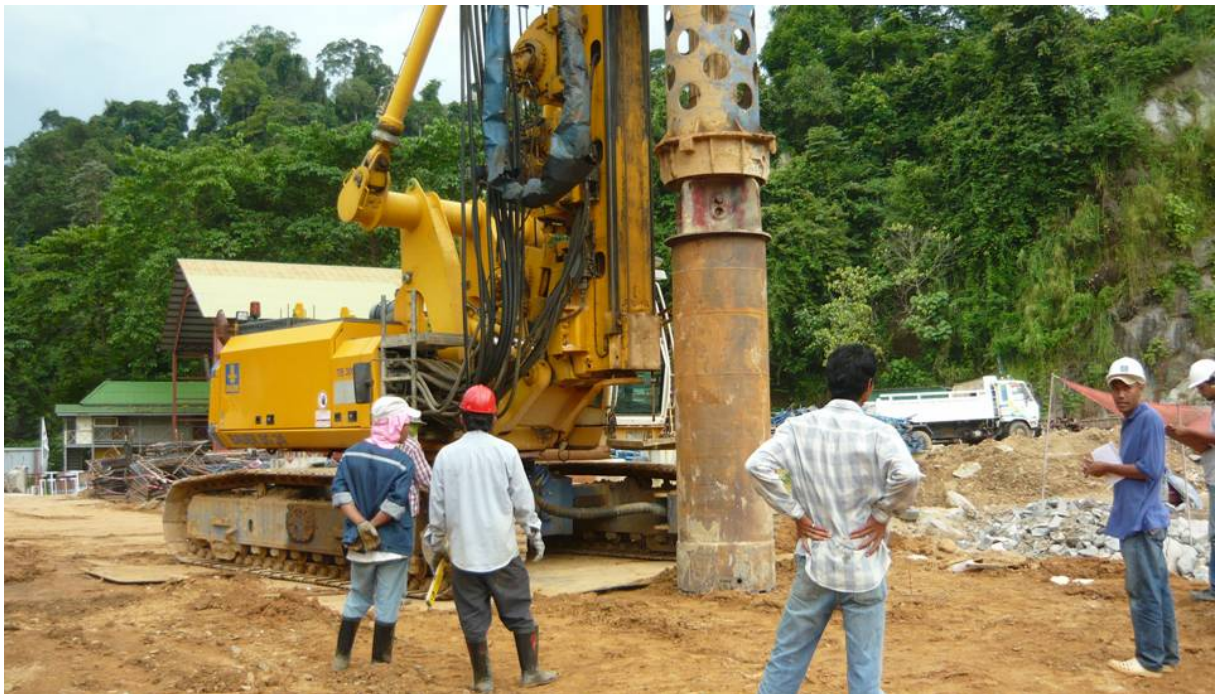
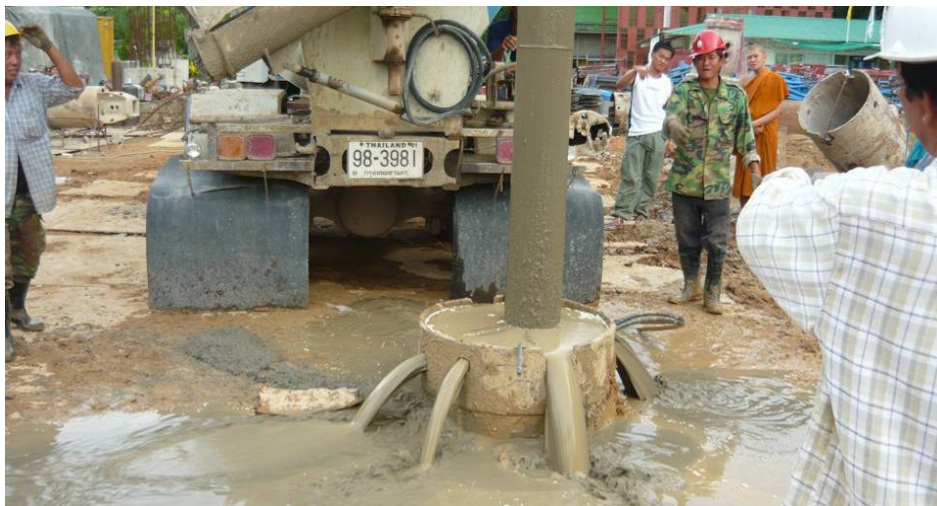
ภาพที่ 26 การก่อสร้างเสาเข็มเจาะในหิน

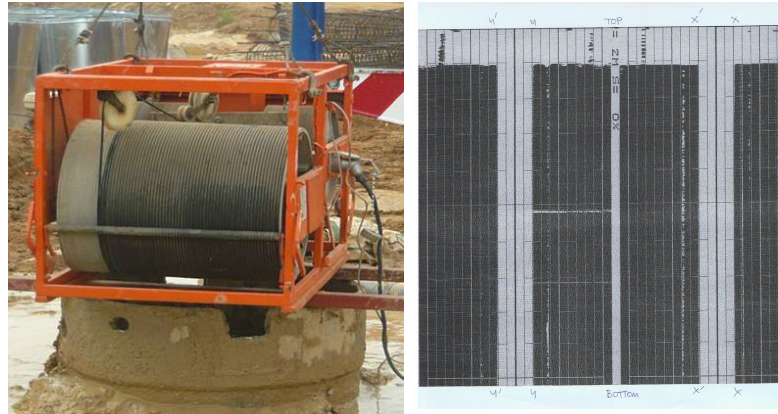
ภาพที่ 27 การทดสอบความสมบูรณ์ของหลุมเจาะเสาเข็ม (Drilling Monitor)

การควบคุมคุณภาพเสาเข็มประกอบด้วย การทดสอบ Drilling Monitor เพื่อตรวจสอบขนาดของหลุมเจาะ (ภาพที่ 27) Sonic Logging Test เพื่อตรวจสอบความสม่ำเสมอของเนื้อคอนกรีต หลังจากเท (ภาพที่ 28) Dynamic Load Test, Seismic Test และ Static Pile Load Test ดังแสดงผลในภาพที่ 29 ซึ่งจากผล Static Pile Load Test จะเห็นว่าเสาเข็มมีความเป็นอิลาสติกสูง มีค่าการทรุดตัวถาวรน้อย

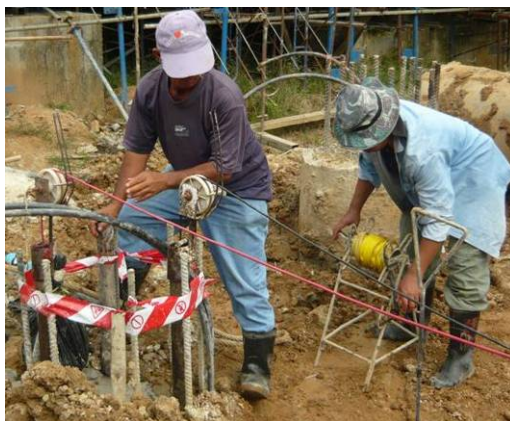
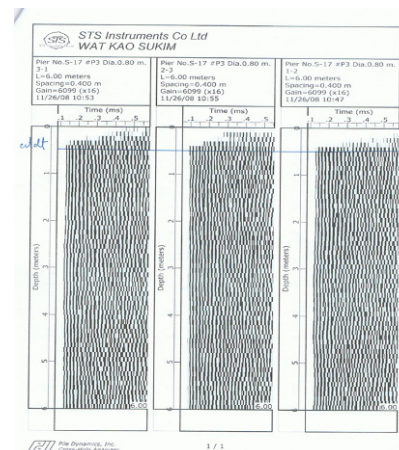
ภาพที่ 28 การทดสอบ Sonic Logging เพื่อตรวจสอบความสมบูรณ์ของเสาเข็มหลังการเทและ  
แข็งตัว

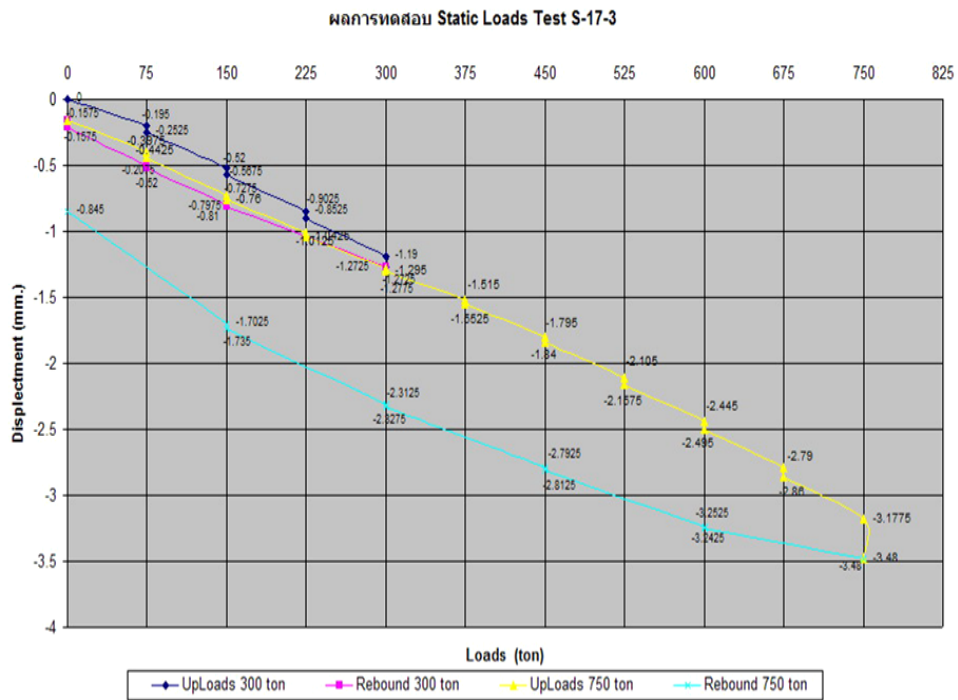
ภาพที่ 29 ผลการทดสอบ Static Pile Load Test ของเสาเข็มเจาะในหิน

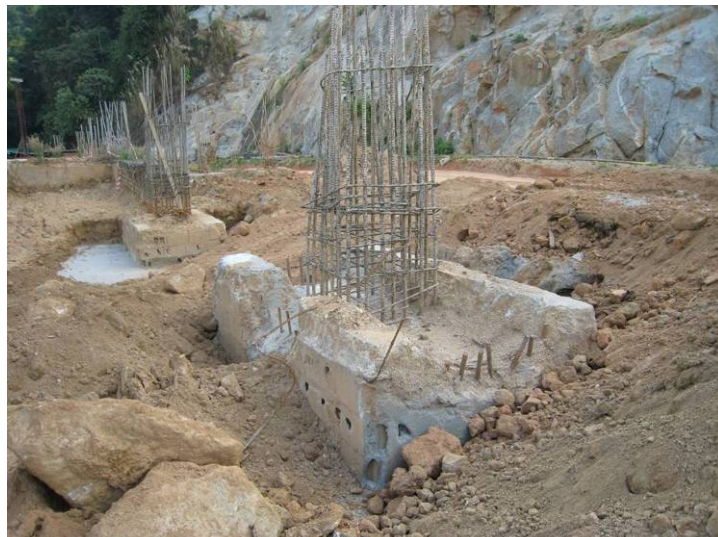
ภาพที่ 30 ฐานรากเก่าพบการเซาะร่องเพื่อวางคานทำให้ Effective Depth ของฐานรากเปลี่ยนไป

งานก่อสร้างฐานรากส่วนสุดท้ายได้แก่การก่อสร้างฐานรากแผ่ซึ่งแต่เดิมได้มีการก่อสร้างไว้ แต่เมื่อทำการตรวจสอบความมั่นคงพบว่า อาจมีความเสี่ยงสูงที่จะนำฐานรากเดิมมาใช้ ดังแสดงปัญหาต่างๆ ที่พบในภาพที่ 30 ถึง 32 ดังนั้นจึงได้ตัดสินใจรื้อฐานรากเดิมออกและตัดปรับหินฐานรากที่มีความขรุขระมาก โดยการตัดให้เรียบ ดังภาพที่ 33 โดยมีข้อกำหนดการปรับหน้าหินดังภาพที่ 34 การตัดหินเพื่อทำฐานรากเป็นไปด้วยความยากลำบาก เนื่องจากหินมีความแข็งแต่เปราะ ทำให้ควบคุมขนาดและความเรียบยาก โดยในการปรับความเรียบต้องอาศัย ผู้รับเหมาที่ชำนาญในการสกัดหินสร้างพระมาดำเนินการ ทั้งนี้การก่อสร้างฐานรากแผ่ ได้ดำเนินการโดยความระมัดระวังอย่างยิ่ง เนื่องจากปรากฏแนวรอยแตกของหินหลายรูปแบบ ดังแสดงในภาพที่ 35 และ ภาพที่ 36 แสดง Stereonet ที่ระบุถึงรูปแบบของรอยแตกที่ตัดกันให้ลักษณะการพิบัติแบบลิ่มระนาบ  $327/51^\circ$

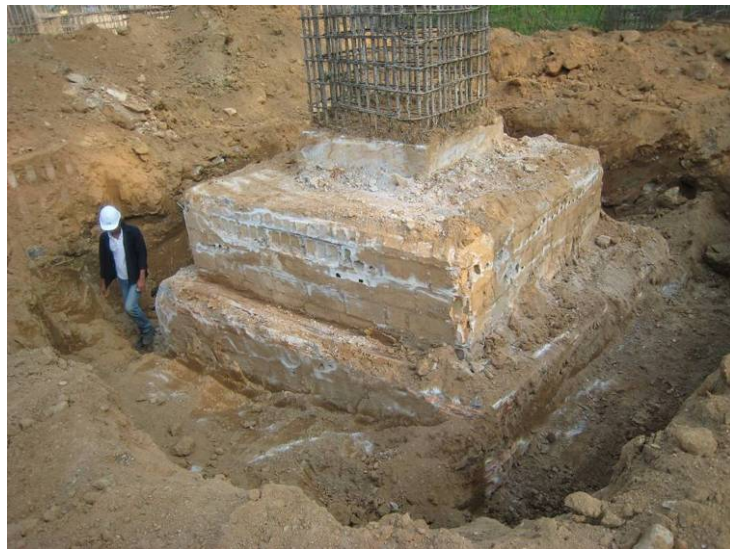
ภาพที่ 31 คอนกรีตรองฐานรากมีความหนามากไป, ไม่สม่ำเสมอ รวมถึงไม่มีการเสริมเหล็ก

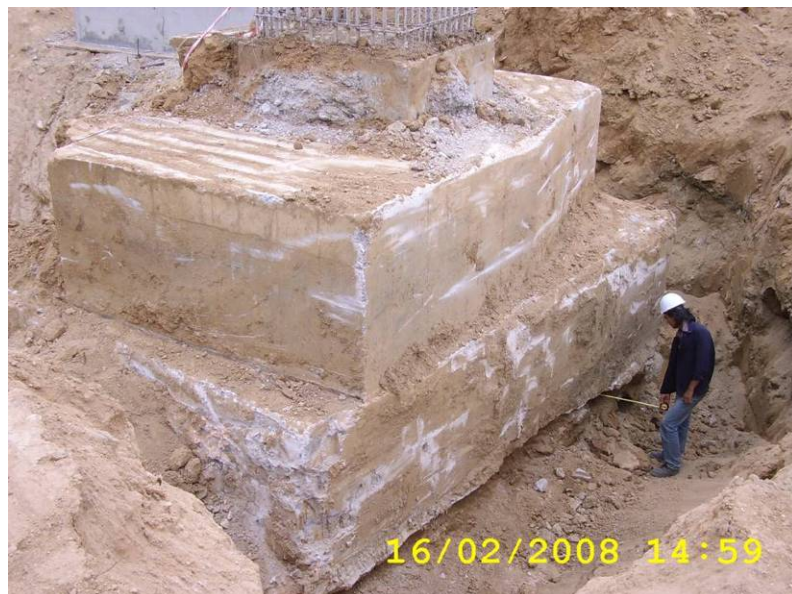
ภาพที่ 32 ฐานรากบางฐานวางอยู่บนหินฟิตส่วนหนึ่งและวางบนดินถมส่วนหนึ่ง อาจทำให้เกิดการบิดตัวของฐานรากจากการทรุดตัวไม่เท่ากัน

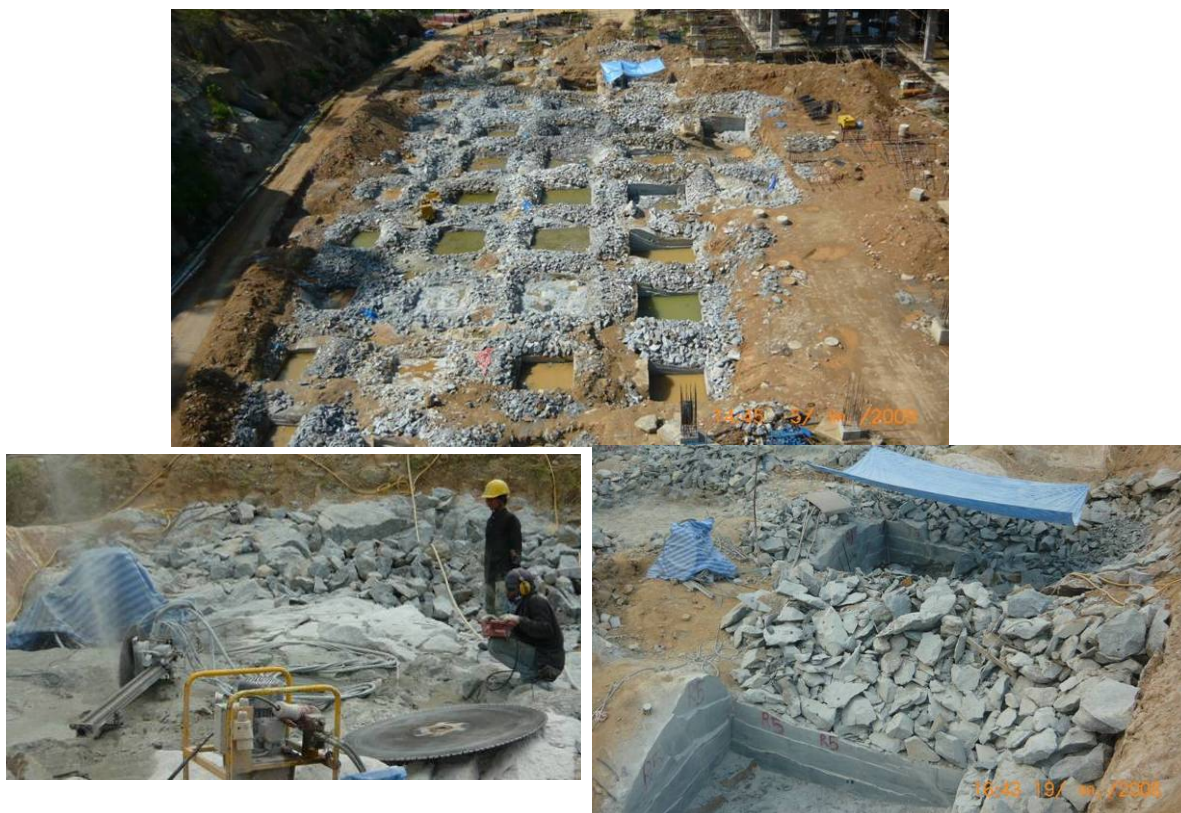
ภาพที่ 33 การตัดหินเพื่อทำฐานรากแผ่

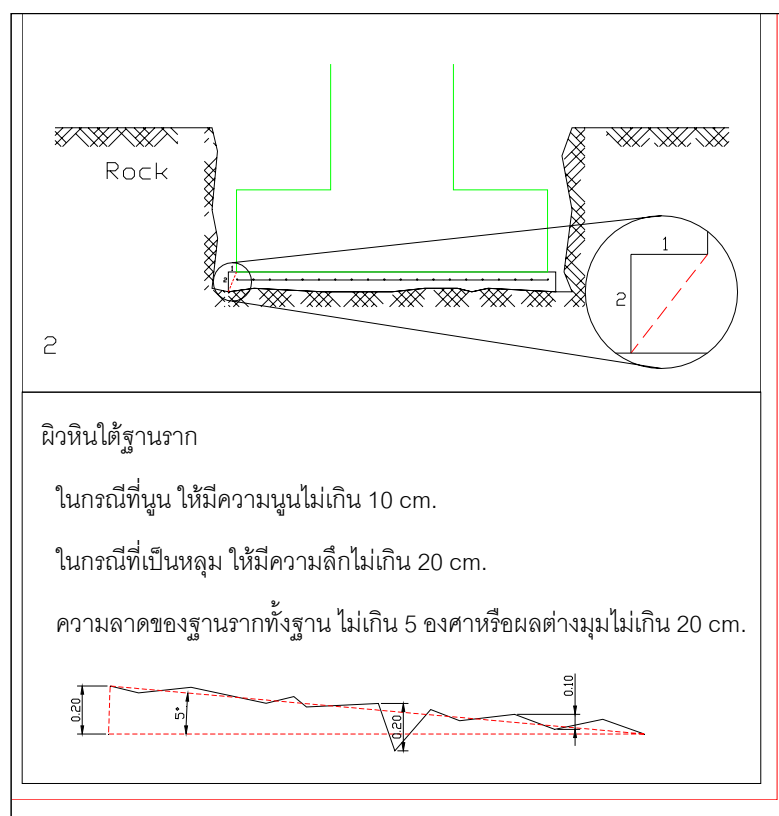
ภาพที่ 34 ข้อกำหนดความเรียบของหินฐานราก และการเสริมเหล็กในคอนกรีตฐานราก เพื่อรับแรง Tension จากความไม่เรียบของหน้าหิน

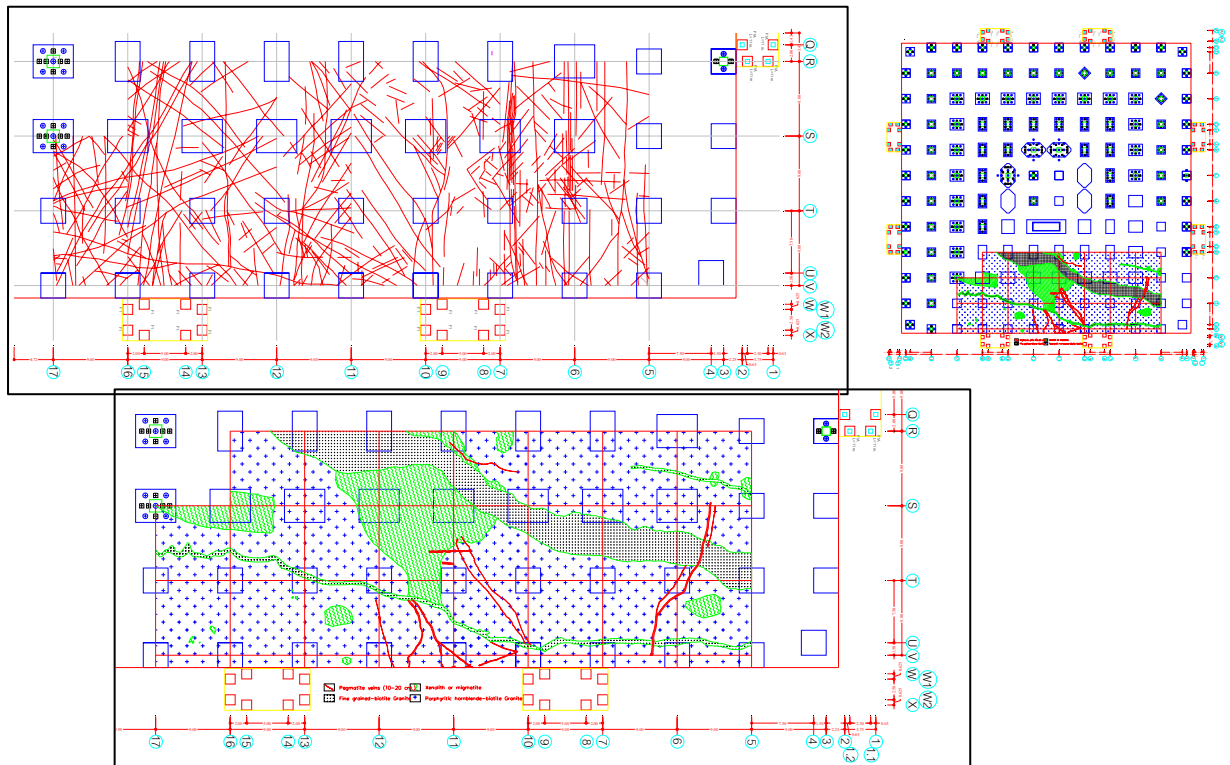
ภาพที่ 35 แผนที่รอยแตกและประเภทของหินบริเวณส่วนก่อสร้างฐานรากแผ่
