## “การก่อสร้างฐานรากอาคารบนไหล่เขา : กรณีศึกษาการก่อสร้างเจดีย์วัดเขาสุกิม”

ผศ.ดร.สุทธิศักดิ์ ศรีสัมพันธ์<sup>1</sup>

### ความเป็นมา

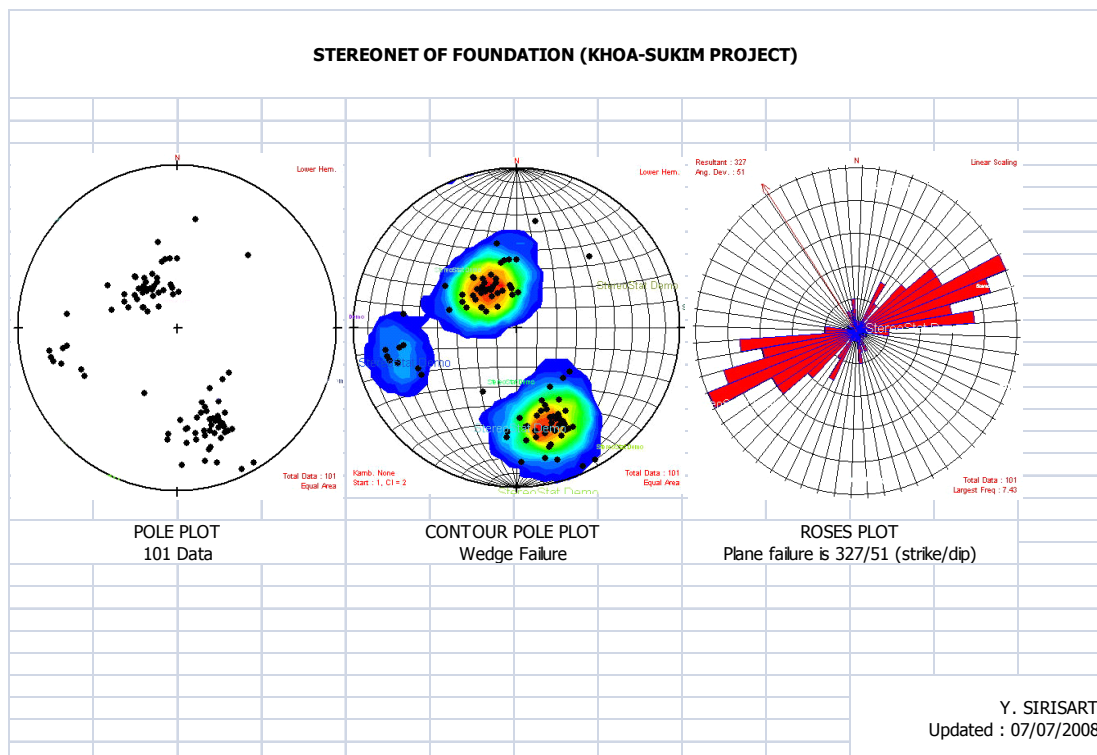
ภาพที่ 36 Stereonet บริเวณหินฐานราก

งานก่อสร้างฐานรากส่วนสุดท้ายได้แก่การก่อสร้างฐานรากแผ่ซึ่งแต่เดิมได้มีการก่อสร้างไว้ แต่เมื่อทำการตรวจสอบความมั่นคงพบว่า อาจมีความเสี่ยงสูงที่จะนำฐานรากเดิมมาใช้ ดังแสดงปัญหาต่างๆ ที่พบในภาพที่ 30 ถึง 32 ดังนั้นจึงได้ตัดสินใจรื้อฐานรากเดิมออกและตัดปรับหินฐานรากที่มีความขรุขระมาก โดยการตัดให้เรียบ ดังภาพที่ 33 โดยมีข้อกำหนดการปรับหน้าหินดังภาพที่ 34 การตัดหินเพื่อทำฐานรากเป็นไปด้วยความยากลำบาก เนื่องจากหินมีความแข็งแต่เปราะ ทำให้ควบคุมขนาดและความเรียบยาก โดยในการปรับความเรียบต้องอาศัย ผู้รับเหมาที่ชำนาญในการสกัดหินสร้างพระมาดำเนินการ ทั้งนี้การก่อสร้างฐานรากแผ่ ได้ดำเนินการโดยความระมัดระวังอย่างยิ่ง เนื่องจากปรากฏแนวรอยแตกของหินหลายรูปแบบ ดังแสดงในภาพที่ 35 และ ภาพที่ 36 แสดง Stereonet ที่ระบุถึงรูปแบบของรอยแตกที่ตัดกันให้ลักษณะการพิบัติแบบลิ่มระนาบ  $327/51^\circ$

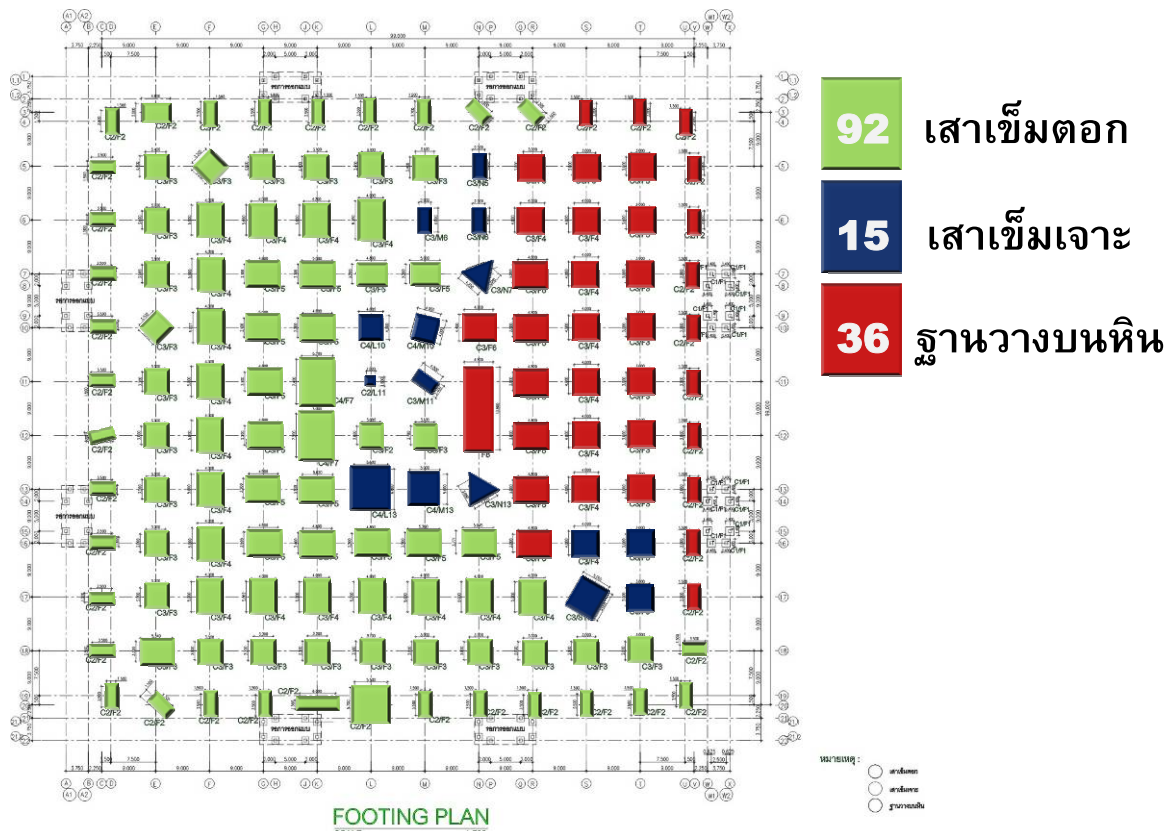
ภาพที่ 37 สรุปประเภทของฐานรากที่ใช้ในโครงการฯ

จะมีความประหยัดแต่ได้ประสบปัญหาระหว่างการก่อสร้างมาก ทำให้ต้องติดตามแก้ไขฐานรากเกือบทุกฐาน อย่างไรก็ตามเมื่อแก้ปัญหาเป็นที่เรียบร้อยแล้วพบว่าคุณภาพการรับน้ำหนักและการทรุดตัวอยู่ในเกณฑ์ที่ดี สำหรับเสาเข็มเจาะในหินพบว่ามีประสิทธิภาพดีทั้งด้านคุณสมบัติทางวิศวกรรมและการก่อสร้างแต่เนื่องจากมีราคาแพงกว่าเสาเข็มตอกมากจึงกำหนดให้ก่อสร้างเฉพาะในพื้นที่ที่จำเป็น อันได้แก่พื้นที่ที่มีความลาดเทของหินฐานรากมาก สุดท้ายการก่อสร้างฐานรากแผ่นบนหินแกรนิตที่มีแนวรอยแตกที่มีการเอียงตัวและตัดกันเป็นลิ่มพบว่าประสบปัญหาในการตัดและทำให้ฐานรากเรียบ ภาพที่ 37 แสดงสรุปประเภทฐานรากทั้งหมดที่ได้ดำเนินการในโครงการนี้
