บทความที่ วศ.แผ่นดินไหว 58/01

# รายงานการสำรวจทางวิศวกรรม กรณีแผ่นดินไหวประเทศเนปาล

รศ.ดร.สุทธศักดิ์ ศรีสัมพันธ์

พฤษภาคม 2558

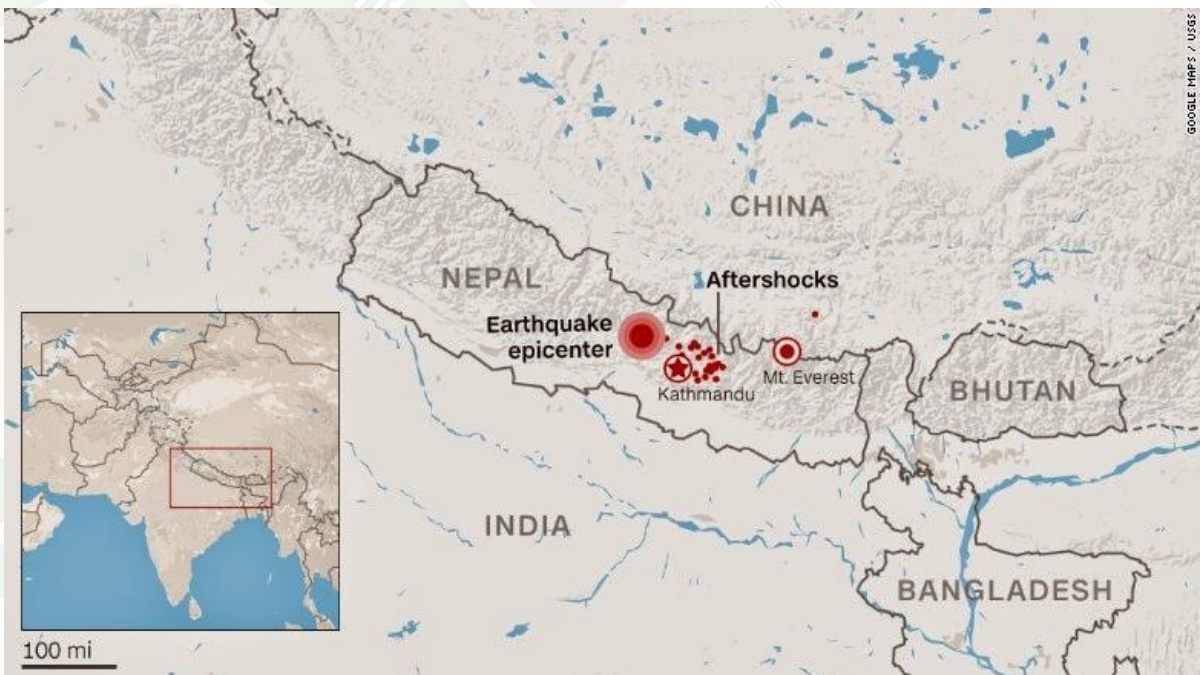
เมื่อวันที่ 25 เมษายน พ.ศ. 2558 ได้เกิดแผ่นดินไหวขนาด 7.8 ที่ประเทศเนปาล โดยมีจุดศูนย์กลางอยู่ไปทางตะวันตกของกรุงกาฐมาณฑุ ประมาณ 80 กม. จากนั้นตามด้วยแผ่นดินไหวที่มีขนาดเล็กกว่าอีกหลายเหตุการณ์โดยมีตำแหน่งอยู่ทางด้านตะวันออกของกรุงกาฐมาณฑุ (รูปที่ 1) แผ่นดินไหวในขนาดดังกล่าวถือว่าเป็นแผ่นดินไหวขนาดใหญ่ และได้สร้างความเสียหายที่รุนแรงกับบ้านเรือนประชาชนเป็นอย่างมาก ดังนั้น รศ.ดร.สุทธิศักดิ์ ศรีลัมพ์ ในฐานะนักวิจัยด้านธรณีวิศวกรรมแผ่นดินไหว จึงได้เข้าไปสำรวจในพื้นที่ความเสียหายในระหว่างวันที่ 4-6 พฤษภาคม พ.ศ. 2558 โดยได้รับความร่วมมือเป็นอย่างดีจากหน่วยงานและมูลนิธิในพื้นที่ โดยในทีมสำรวจประกอบด้วย ผู้เชี่ยวชาญด้านการจัดการภัยธรรมชาติจากประเทศญี่ปุ่น, นักข่าวในพื้นที่และทีมข่าวสถานีไทย พีบีเอส โดยได้ทำการสำรวจทั้งในและนอกเมืองหลวง

รูปที่ 1 จุดศูนย์กลางของแผ่นดินไหวหลักและตาม จากเหตุการณ์แผ่นดินไหวที่ประเทศเนปาล 25 เมษายน พ.ศ.2558 (ภาพจาก USGS)

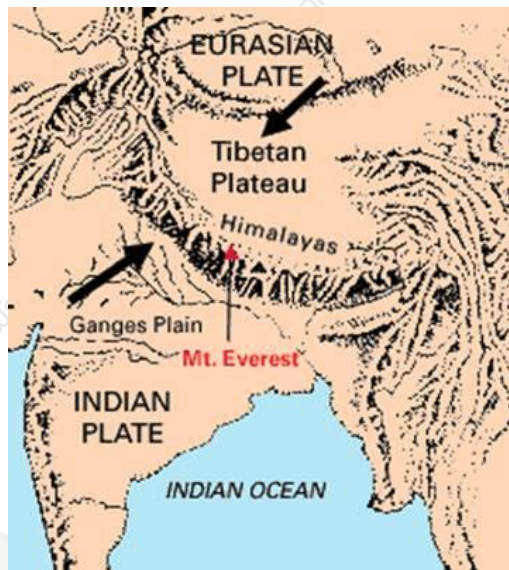
ประเทศเนปาลตั้งอยู่บริเวณรอยต่อของแผ่นเปลือกโลก 2 แผ่นที่ชนและมุดยกตัว ทำให้เกิดเทือกเขาหิมาลัย (รูปที่ 2) ซึ่งลักษณะการชนกันของแผ่นเปลือกโลกลักษณะนี้มักจะเป็นพื้นที่ที่มีความเสี่ยงต่อการเกิดแผ่นดินไหวขนาดใหญ่ ในอดีตพื้นที่นี้ได้เคยเกิดแผ่นดินไหวมาอย่างต่อเนื่อง แต่เว้นพื้นที่ที่เกิดแผ่นดินไหวครั้งนี้อย่างชัดเจนในรูปที่ 3 ซึ่งนักวิชาการต่างประเทศเรียกพื้นที่นี้ว่า Seismic gap หรือพื้นที่ที่เป็นช่องว่างที่ยังไม่เกิดแผ่นดินไหว ซึ่งจะมีความเสี่ยงสูงมากในการเกิดแผ่นดินไหวครั้งใหญ่ที่พื้นที่นี้ (รูปที่ 3)

รูปที่ 2 การชนกันของแผ่นเปลือกโลกทำให้เกิดเทือกเขาหิมาลัย (USGS)

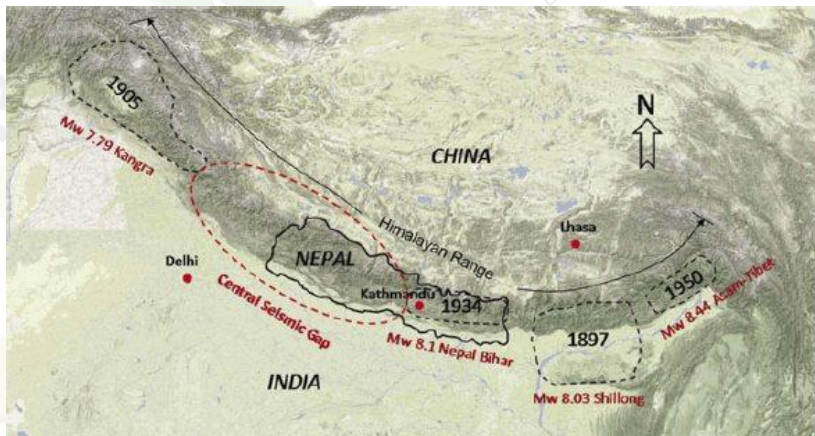
รูปที่ 3 พื้นที่ Seismic Gap (Paudyal et al., 2012)

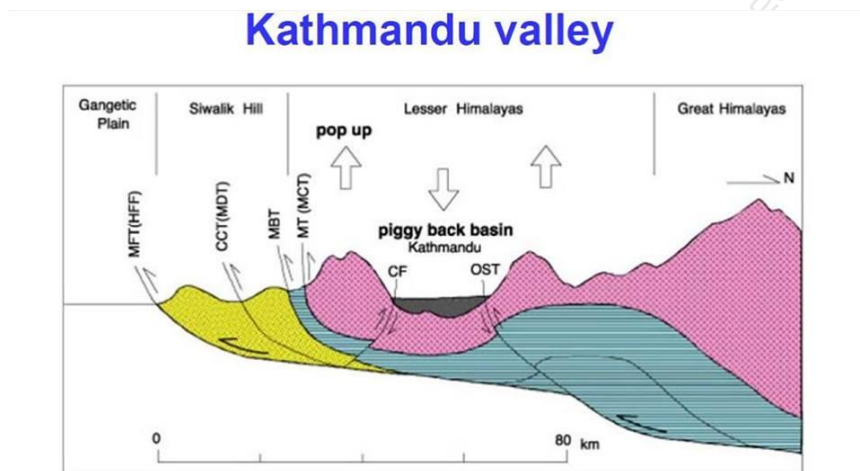
นอกจากนั้นหากสังเกตแผนที่ความรุนแรงแผ่นดินไหว (Earthquake intensity) จะพบว่าความรุนแรงที่กรุงกาฐมาณฑุนั้นมีความรุนแรงมาก ทั้งที่อยู่ห่างจากจุดศูนย์กลางแผ่นดินไหวถึงกว่า 80 กม. ซึ่งเมื่อพิจารณาถึงลักษณะภูมิประเทศจะพบว่าพื้นที่ของเมืองหลวงนั้นตั้งอยู่ในพื้นที่แอ่งตะกอนที่อยู่ท่ามกลางพื้นที่ภูเขา (รูปที่ 4) ซึ่งลักษณะดังกล่าวมีโอกาสที่จะทำให้เกิดการขยายความรุนแรงได้ โดยชั้นดินตะกอนทับในพื้นที่

รูปที่ 4 พื้นที่แอ่งตะกอน (USGS)

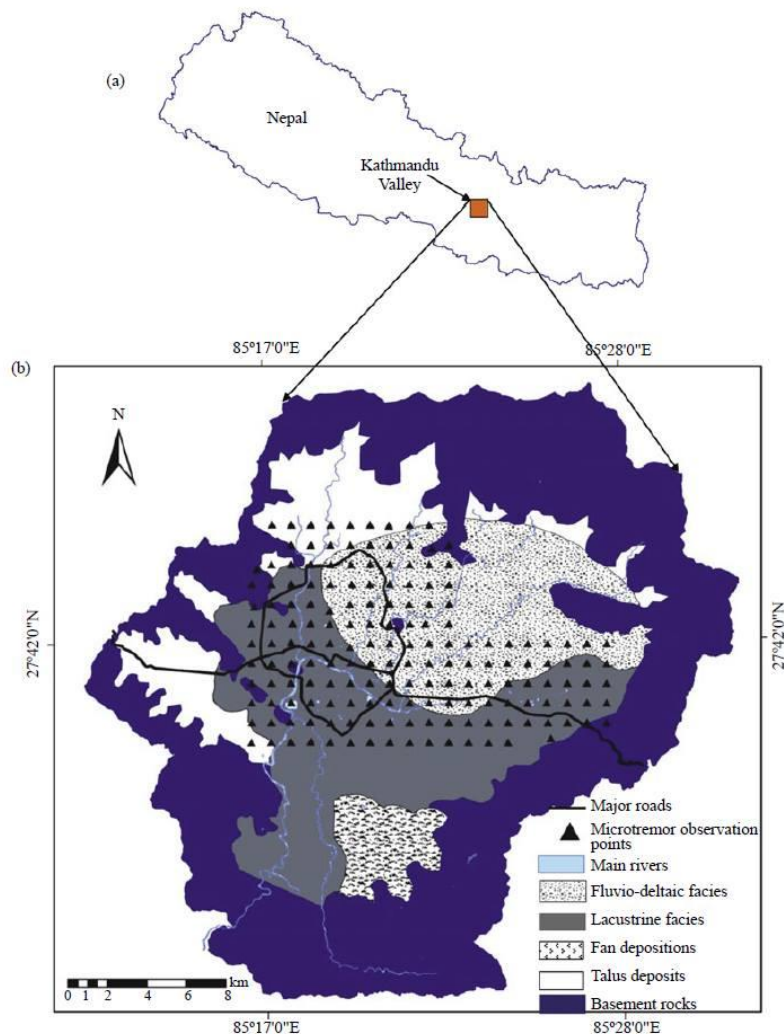
ประกอบด้วยดินที่พัดพาลงไปในแอ่งที่เป็นทะเลสาบโบราณ, ดินตะกอนน้ำพา และดินตะกอนเชิงเขา เป็นต้น (รูปที่ 5) ซึ่งชั้นดินตะกอนแต่ละประเภทน่าจะมีพฤติกรรมการตอบสนองต่อแรงแผ่นดินไหวที่ต่างกัน

รูปที่ 5 ประเภทของดินตะกอนในพื้นที่เมืองหลวง (Paudyal et al., 2012)

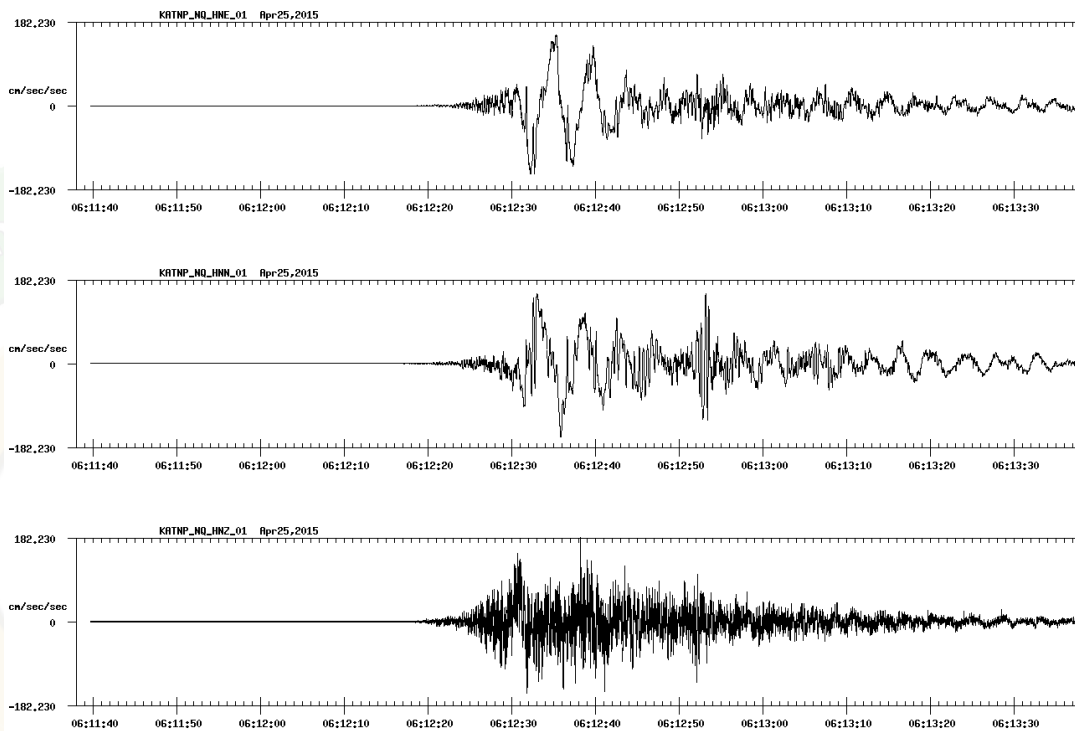
รูปที่ 9 Acceleration-time histories สถานี Kanti Path ในเมืองหลวง (ข้อมูลจาก USGS)

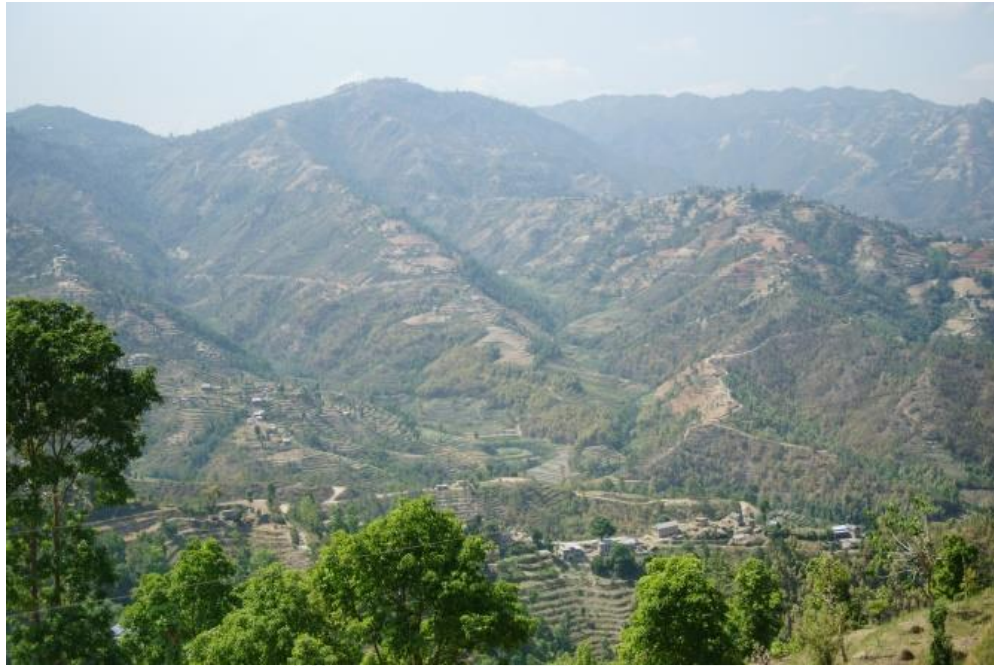
นอกพื้นที่เมืองหลวงส่วนใหญ่เป็นพื้นที่ภูเขา ประชาชนอยู่อาศัยตามแนวสันเขาและตามทีลาดชัน ลาดชันภูเขาจะถูกตัดเป็นขั้นบันไดเพื่อทำการเกษตร (รูปที่ 13) สภาพความเสียหายในพื้นที่ชนบทนั้นมีความรุนแรงไม่ต่างกับในเมืองหลวงและดูเหมือนจะเสียหายมากกว่ามาก(รูปที่ 14) เนื่องจากอาคารบ้านเรือนนั้นปลูกสร้างโดยระบบโครงสร้างกำแพงหินหรืออิฐก่อรับแรง (Bearing wall) ที่แม้จะมีความสามารถในการรับแรงในแนวตั้งได้ดี แต่ก็ไม่สามารถรับแรงด้านข้างได้ โดยการสร้างอาคารลักษณะนี้?โดยการนำหินมาก่อเรียงขึ้นมาและประสานด้วยดินจากนั้นจะฉาบปิดด้วยดินผสมฟางหรือดินล้วนๆดังรูปที่ 15 ภายในอาคารจะทำการตั้งเสาไม้เพื่อค้ำพื้นและคานชั้นบนโดยคานชั้นบนจะเสียบฝังเข้าไปในกำแพง ซึ่งเป็นวิธีในการก่อสร้างบ้านดินตามชนบททั่วโลกรวมทั้งประเทศไทย โดยของประเทศไทยจะทำการสร้างอิฐสอดจากดินผสมฟางตากให้แห้งแล้วนำมาก่อ หรืออาจใช้อิฐบล็อกก่อเป็นกำแพงรับแรงโดยไม่มีเสาคอนกรีตเสริมเหล็กแต่อย่างใด ลักษณะอาคารประเภทนี้ถือเป็นโครงสร้างที่อันตรายที่สุดสำหรับการรับแรงด้านข้าง ซึ่งจะเห็นได้ว่ามีอาคารดังกล่าวเสียหายและถึงขั้นถล่มลงมาทั้งหลังจำนวนมาก (รูปที่ 16)

รูปที่ 13 สภาพภูมิประเทศในพื้นที่ชนบท

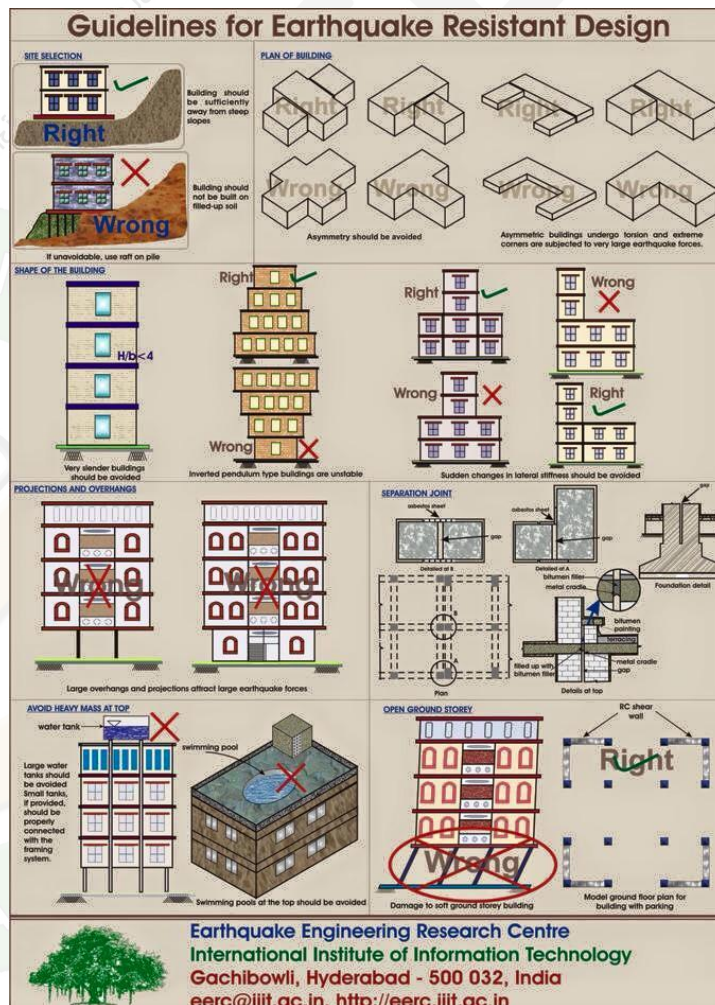
จากผลการสำรวจดังกล่าวข้างต้นพบว่าความเสียหายได้เกิดขึ้นอย่างรุนแรงและกว้างขวาง การเข้าไปช่วยเหลือในระยะแรกนั้นจะเป็นเรื่องของการให้ที่หลบภัย เพราะการเข้าไปซ่อมแซมอาคารนั้นยังไม่สามารถทำได้ ในขณะที่ Aftershock ยังจะมีอยู่ ในระยะต่อไปที่จะช่วยได้คือการบริจาคเงินเพื่อการสร้างที่อยู่อาศัยที่มั่นคงต่อแผ่นดินไหวต่อไป โดยอาจจะต้องใช้วัสดุที่มีอยู่ในพื้นที่เป็นหลัก นอกจากนี้จากการสำรวจอาคารที่เสียหายพบว่าลักษณะการพิบัตินั้นเป็นไปตามทฤษฎีการเรียงการก่อสร้างอาคารดังที่สรุปในรูปที่ 18

รูปที่ 18 ข้อเสนอแนะในการทำหรือไม่ทำอาคารในลักษณะต่างๆที่เสี่ยงต่อแผ่นดินไหว (Earthquake Engineering Research Center)

บทเรียนที่สำคัญที่เราได้เรียนรู้จากเหตุการณ์ครั้งนี้สำหรับประเทศไทยคือเราคงจะต้องเตรียมพร้อมในเรื่องอาคารที่อยู่อาศัยให้ปลอดภัย ทั้งนี้หากจำแนกประเภทของอาคารที่มีอยู่ในปัจจุบันตามความปลอดภัยอาจจะประกอบด้วย 1. อาคารที่ไม่ได้สร้างตามหลักวิศวกรรม 2. อาคารที่สร้างตามหลักวิศวกรรมแต่ไม่ได้ ออกแบบต้านแผ่นดินไหว และ 3. อาคารที่ออกแบบตามหลักวิศวกรรมและต้านแผ่นดินไหว ซึ่งอาคารที่น่าเป็นห่วงคืออาคารประเภทที่ 1 และ 2 ซึ่งมีจำนวนมาก คำถามคือเราจะทำอย่างไรกัน ทั้งนี้ผู้เขียนมีข้อเสนอแนะทางในการดำเนินการที่เป็นรูปธรรม 2 ประการได้แก่

1. รัฐบาลจำเป็นต้องออกกฎหมายที่เกี่ยวกับอาคารที่ไม่ได้ควบคุมแต่อยู่ในพื้นที่แผ่นดินไหว ให้จะต้องเป็นอาคารที่อย่างน้อยไม่ใช่อาคารที่ไม่ได้เสริมแรงหรือเป็นอาคาร bearing wall แบบที่เป็นอิฐก่อ โดยควรให้เงินอุดหนุนสำหรับเจ้าของบ้านเป็นบางส่วนเพื่อดำเนินการปรับปรุงอาคารให้ปลอดภัย ดังตัวอย่างที่ประเทศญี่ปุ่นหลังแผ่นดินไหวที่โกเบ รัฐบาลได้ให้เงินสนับสนุนบางส่วนกับประชาชน เพื่อกระตุ้นให้มีการปรับปรุงความแข็งแรงของบ้านให้สามารถต้านแผ่นดินไหวได้

2. ควรมีกฎหมายกำหนดการทำประกันกับอาคารประเภทต่างๆที่เหมาะสม โดยเฉพาะอาคารสาธารณะและอาคารของราชการ เพื่อให้ระบบประกันเป็นตัวผลักดันให้อาคารปลอดภัยอีกทอดหนึ่ง
