## การพิบัติของเขื่อน

ผศ.ดร.สุทธิศักดิ์ ศรีสัมพันธ์

ศูนย์วิจัยและพัฒนาวิศวกรรมปฐพีและฐานราก

โครงการอบรม ความปลอดภัยเขื่อนในสภาวะปกติและสภาวะอันตราย  
ระหว่างวันที่ 20-21 กันยายน 2550 ณ โรงแรมมิราเคิลแกรนด์ คอนเวนชั่น

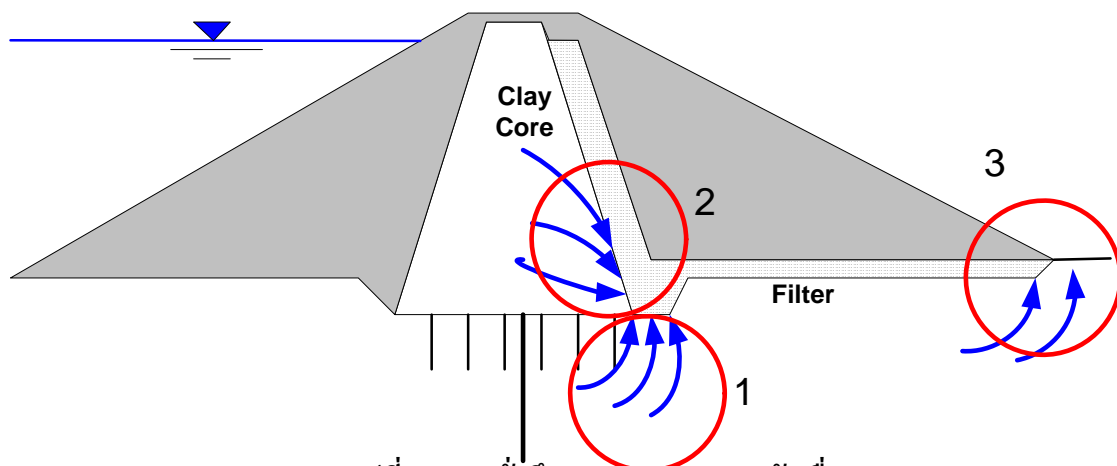
รูปที่ 5 การรั่วซึมของฐานรากและตัวเขื่อน

- บริเวณที่ 1 รอยต่อของฐานราก แกนดินเหนียว และ Filter น้ำจากฐานรากที่ไหลผ่านแนวฉนวนน้ำปูนจะไหลเข้าสู่ Filter โดยเร็ว
- บริเวณที่ 2 รอยต่อของแกนดินเหนียว และ Filter ด้านท้ายน้ำ โดยน้ำที่ซึมผ่านแกนจะไหลเข้าสู่ Filter
- บริเวณที่ 3 ฐานรากด้านท้ายน้ำ โดยน้ำที่ซึมจากฐานรากจะไหลขึ้นสู่ผิวดินอาจเกิดการลอยตัวของเม็ดดิน (Boiling) ได้

ในบริเวณที่ 1 และ 2 ถ้ามีการออกแบบ Filter ที่ดีพอ การกัดเซาะก็จะไม่เกิดขึ้น ส่วนกรณีที่เกิดในบริเวณที่ 3 อาจต้องทำ Relief Well หรือ Toe Drain ที่จะทำให้การระบายน้ำออกจากฐานรากได้โดยไม่ให้เกิดการกัดเซาะ นอกจากสาเหตุที่เกี่ยวกับการออกแบบดังกล่าวแล้วการรั่วซึมสามารถเกิดได้จากคุณภาพการบดอัดที่ไม่ได้มาตรฐานและการเลือกวัสดุถมตัวเขื่อนที่เป็นดินกระจายตัวเข้ามาใช้บดอัด (Dispersive Soil)

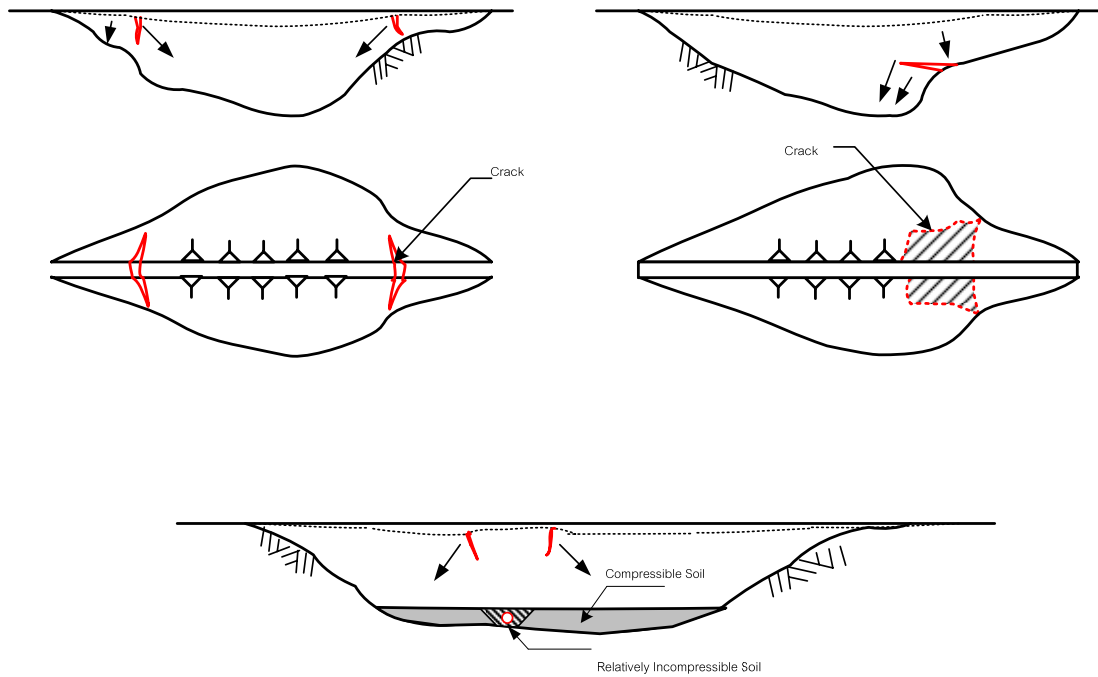
เกิดจากลักษณะช่องเขาเป็นขั้นตะพัก (Terrace) โดยมีความลาดไม่สม่ำเสมอหรือความหนาของชั้นดินฐานรากไม่สม่ำเสมอ (รูปที่ 10) หรือการก่อสร้างที่มีการทิ้งค้างไว้แล้วมาก่อสร้างต่อภายหลัง อาจทำให้เกิดรอยแตกขวางกับแนวล้นเขื่อน (รูปที่ 11) ซึ่งมีอันตรายสูงในการที่จะเกิดการรั่วของน้ำผ่านตัวเขื่อน

รูปที่ 10 รอยแตกตามขวางแนวสันเขื่อน

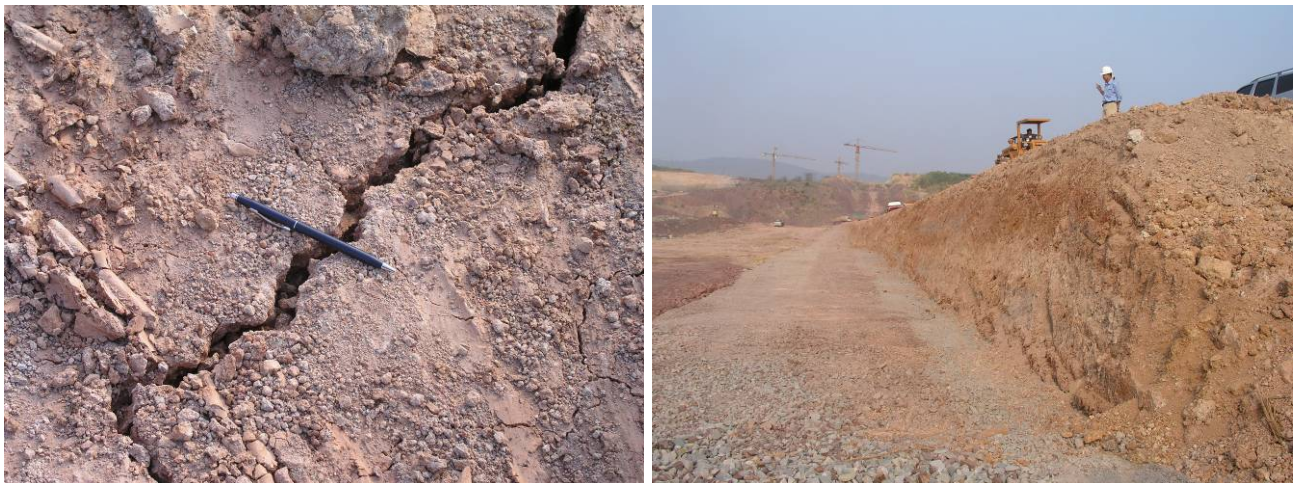
รูปที่ 11 การแตกของดินแกนเขื่อนเนื่องจากการทิ้งค้างให้เกิดการระเหยของน้ำ

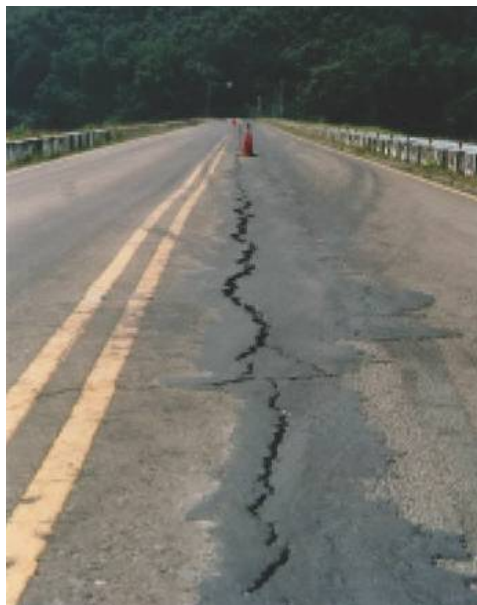
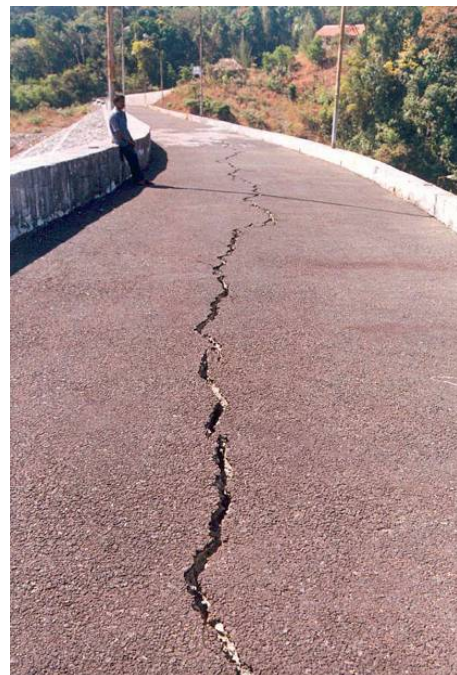
ส่วนมากจะเกิดจากการทรุดตัวของตัวเขื่อนไม่เท่ากัน ก่อให้เกิดรอยแตกตามแนวนานกับแกนเขื่อน (รูปที่ 12) อาจเพราะมีอิทธิพลของสิ่งต่างๆ เช่น วัสดุต่างชนิดในส่วนต่างๆ ของตัวเขื่อน ความลึกของร่องแกน (Cutoff trench) ที่ทำให้ความสูงของเขื่อนต่างกัน การเพิ่มความสูงของสันเขื่อนโดยการบดอัดเพิ่ม เช่น ในกรณีของเขื่อนอุบลรัตน์ (รูปที่ 13) หรือจากการสูญเสียความชื้นในส่วนต่างๆ ของเขื่อน เป็นต้น

รูปที่ 12 รอยแตกขนานแนวสันเขื่อน

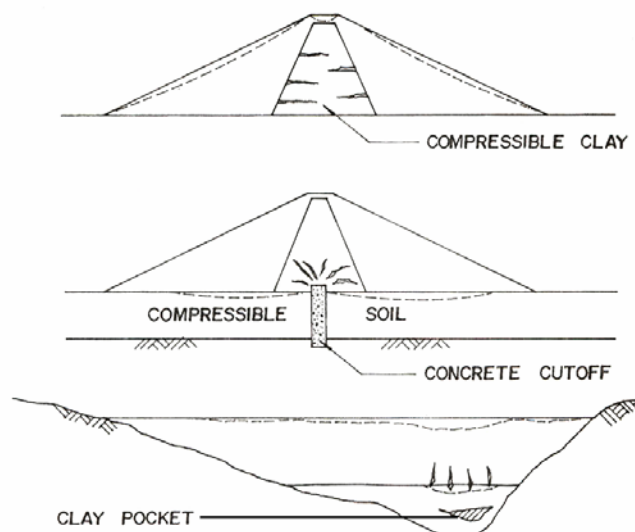
เกิดจากการทรุดตัวต่างกันของวัสดุก่อสร้างสองชนิด เช่น แกนดินเหนียว ซึ่งทรุดตัวมากกว่า ส่วนหินภายนอก หรือส่วนที่เป็นคอนกรีตกับส่วนที่เป็นดิน เป็นต้น (รูปที่ 14) การแตกจะเกิดในลักษณะ Tension crack เป็นส่วนมาก และมีอันตรายสูงสุด เพราะไม่สามารถตรวจพบจากภายนอกได้ ซึ่งอาจเกิดการพิบัติอย่างทันทีทันใด (รูปที่ 15) นอกจากนี้จะมีการติดตั้งเครื่องมือวัดการเคลื่อนตัวในเขื่อน (รูปที่ 16) แสดงลักษณะการเกิดรอยแยกจากแรงดึง (Tension Crack) ที่เกิดจากการทรุดตัวแตกต่างกันระหว่างรอยต่อของชนิดเขื่อนที่ต่างกัน ในกรณีนี้เป็นแนวโน้มการทรุดตัวแตกต่างกันระหว่างเขื่อน RCC และเขื่อนหินถมแกนดินเหนียวของเขื่อนคลองมะเดื่อ

รูปที่ 14 รอยแตกภายในตัวเขื่อน

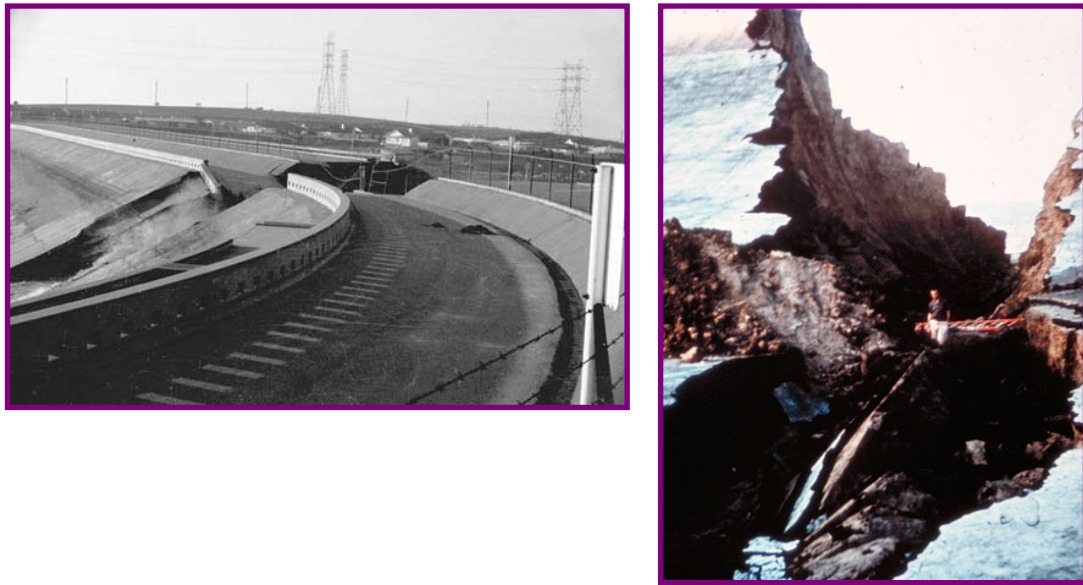
รูปที่ 15 การพิบัติเนื่องจากการแตกภายในตัวเขื่อน

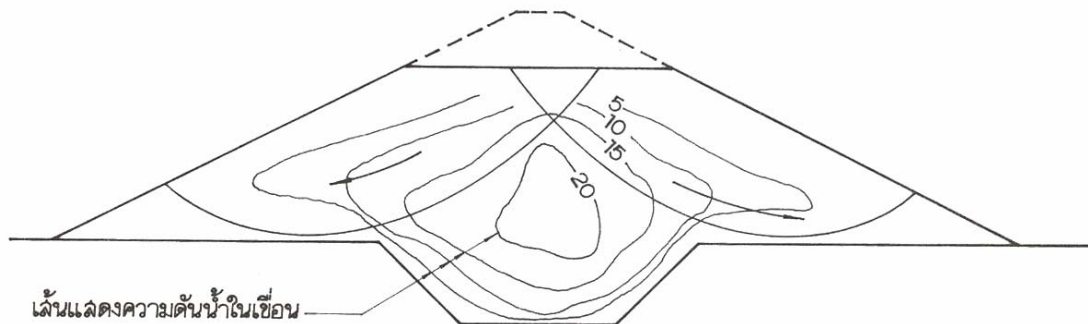
ก. ระหว่างหรือหลังการก่อสร้าง (End of Construction) ในระหว่างการบดอัดตัวเขื่อนจะทำให้เพิ่มความดันน้ำขึ้นในตัวเขื่อน ยิ่งเขื่อนสูงขึ้นความดันน้ำก็จะยิ่งมาก ทำให้ความแข็งแรงของดินลดลงจนอาจเป็นสาเหตุให้เกิดการเคลื่อนตัวของดินที่ถมตัวเขื่อนขึ้นได้ (รูปที่ 17) ซึ่งจะสามารถเกิดได้ทั้งทางด้านเหนือน้ำและท้ายน้ำ กรณีนี้ดังเช่นการพิบัติของเขื่อน Calaveras ปี ค.ศ.1918 ที่เกิดการพิบัติระหว่างการก่อสร้าง (รูปที่ 18)

รูปที่ 17 การเคลื่อนพังของเขื่อนในระหว่างการก่อสร้าง

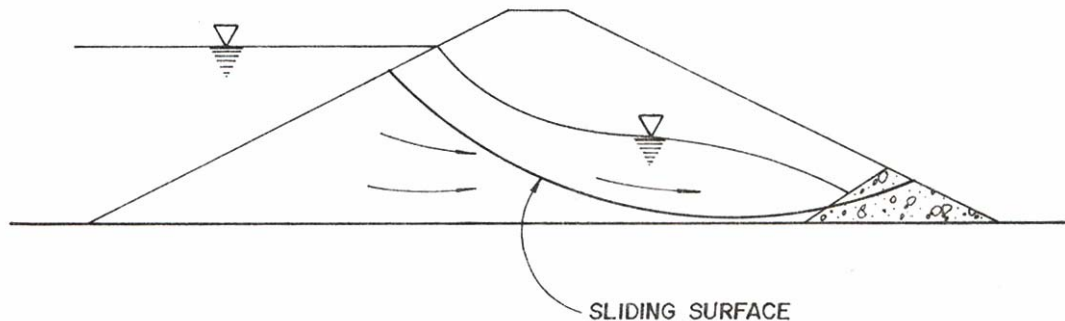
ข. ระหว่างเก็บกักน้ำ (Impounding of Reservoir) ในระหว่างการเก็บกักน้ำจะมีการไหลของน้ำซึมผ่านตัวเขื่อน จากด้านเหนือน้ำไปท้ายน้ำ ความดันน้ำในตัวเขื่อนจะค่อยๆ เพิ่มขึ้น โอกาสที่จะเกิดการเคลื่อนพังทางด้านท้ายน้ำจะมีมาก ดังแสดงในรูปที่ 19

รูปที่ 19 การเคลื่อนพังของเขื่อนในระหว่างเก็บกักน้ำ

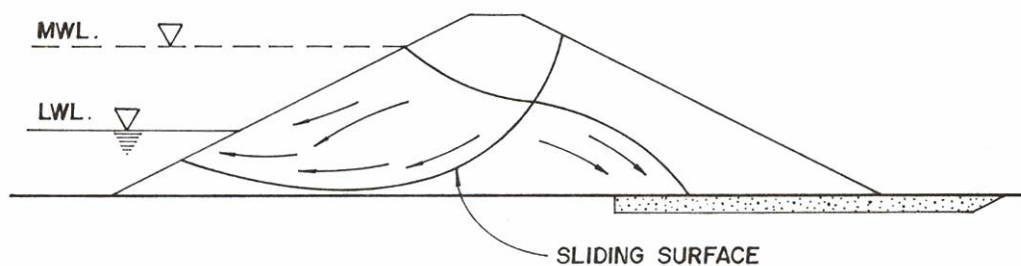
ค. ระหว่างการลดระดับของน้ำในอ่างอย่างรวดเร็ว (Rapid Drawdown) เมื่อระดับน้ำในอ่างลดลงอย่างรวดเร็วเนื่องจากการนำน้ำไปใช้ในอัตราสูง หรือระบายทิ้งเพื่อซ่อมแซมแก้ไข หรือเหตุผลอื่นใดก็ตาม ทิศทางการไหลซึมของน้ำในตัวเขื่อนจะย้อนกลับมาทางด้านเหนือน้ำ ก่อให้เกิดการเคลื่อนพังทางด้านเหนือน้ำได้ (รูปที่ 20)

รูปที่ 20 การเคลื่อนพังในระหว่างการลดระดับน้ำ

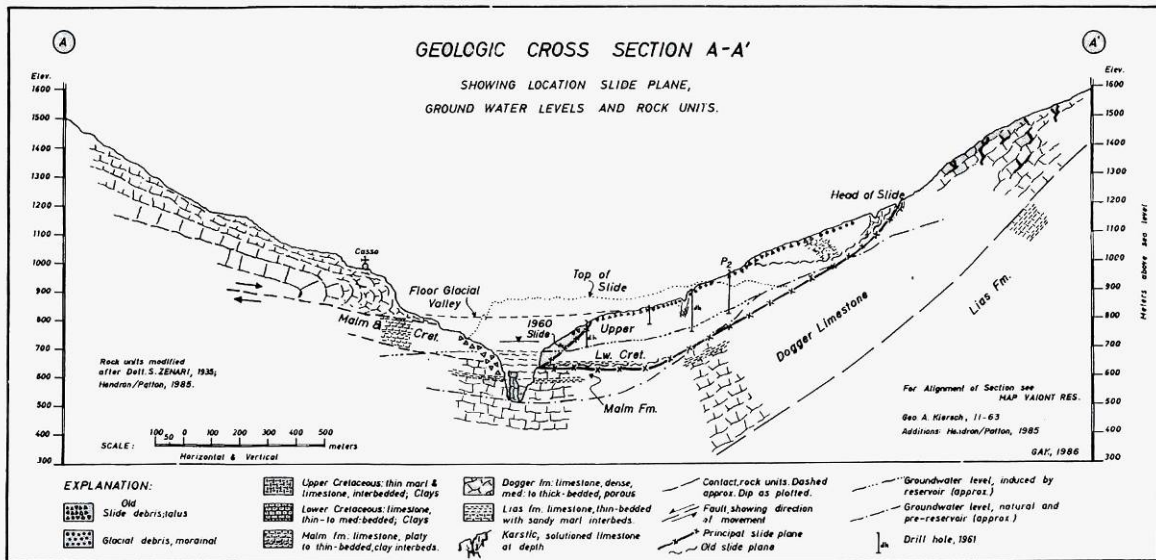
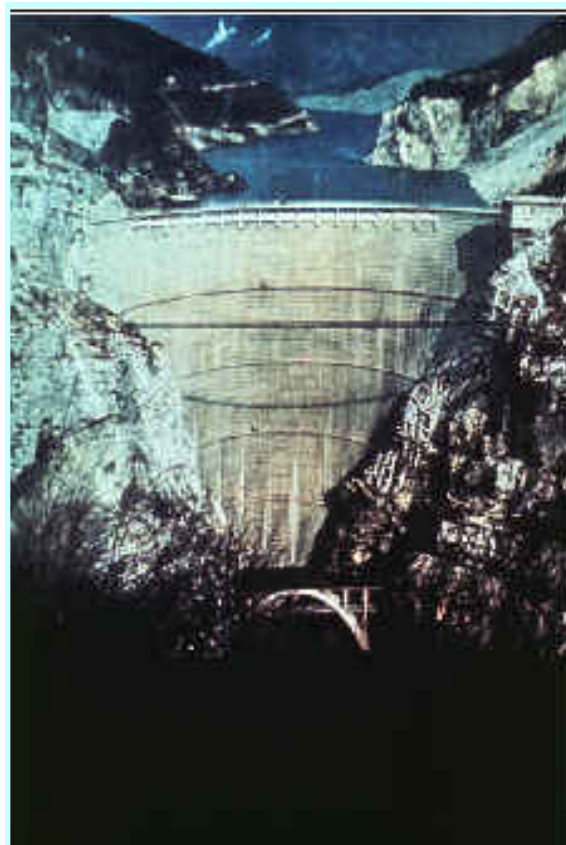
ส่วนการเคลื่อนพังของลาดดินธรรมชาติในบริเวณขอบอ่าง ก็อาจเป็นอันตรายต่อเขื่อนได้ กล่าวคือจะทำให้เกิดคลื่นขนาดใหญ่ เนื่องจากการถล่มของดินลงในอ่างขนาดของคลื่นจะใหญ่กว่าที่คาดการณ์ไว้จากแรงลม ซึ่งอาจจะทำให้ซัดปะทะและล้นสันเขื่อนได้ ตัวอย่างการพิบัติดังกล่าว เช่น กรณีเขื่อน Vaiont ในประเทศอิตาลีที่เกิดดินถล่มลงรอบอ่างเก็บน้ำ เนื่องจากลักษณะทางธรณีวิทยาและฝนตกทำให้น้ำล้นข้ามสันเขื่อนและมีผู้เสียชีวิตถึง 2,000 คน (รูปที่ 21)

รูปที่ 21 สภาพทางธรณีที่เอื้ออำนวยในการเกิดดินถล่มลงในอ่างเก็บน้ำเขื่อน Vaiont

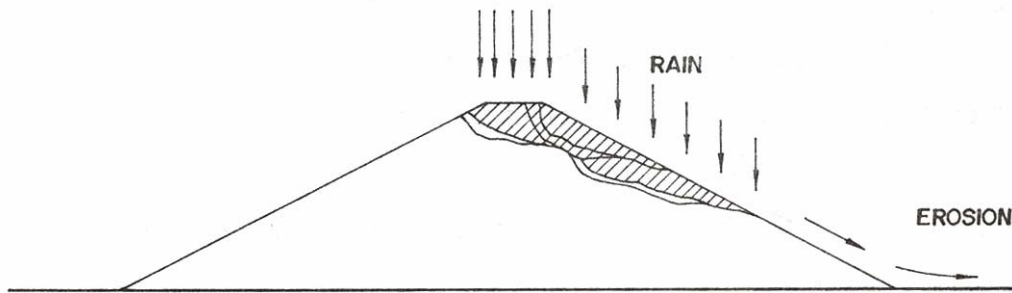
การพิบัติของเขื่อนยังอาจเกิดจากการกัดเซาะของคลื่น ที่พัดเข้ากระทบลาดเขื่อนเหนือน้ำ ส่วนการกัดเซาะจากน้ำฝนปกติจะป้องกัน ได้จากการปลูกหญ้า หรือทำหินเรียงคลุมไว้ แต่ถ้าดินมีลักษณะ กระจายตัวในน้ำได้ง่าย (Dispersive Clay) ก็จะทำให้เกิดการกัดเซาะบนลาดเขื่อนได้มากจนเป็นเหตุให้เกิดความเสียหายได้ ดังที่เกิดในภาคตะวันออกเฉียงเหนือของประเทศไทยได้ (รูปที่ 22 และ 23)

รูปที่ 22 การพิบัติจากการกัดเซาะ

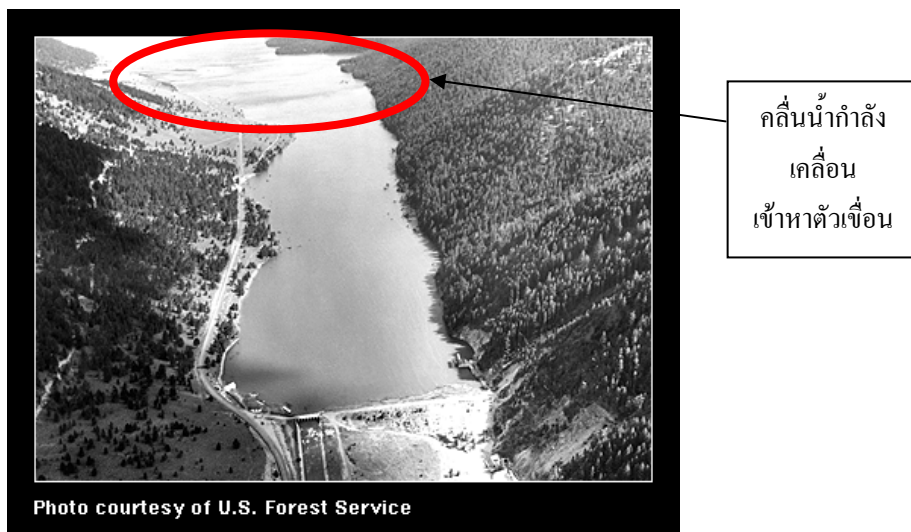
รูปที่ 25 คลื่นในอ่างเก็บน้ำเนื่องจากแผ่นดินไหว (Seiches) เขื่อน Hebgen ประเทศสหรัฐอเมริกา

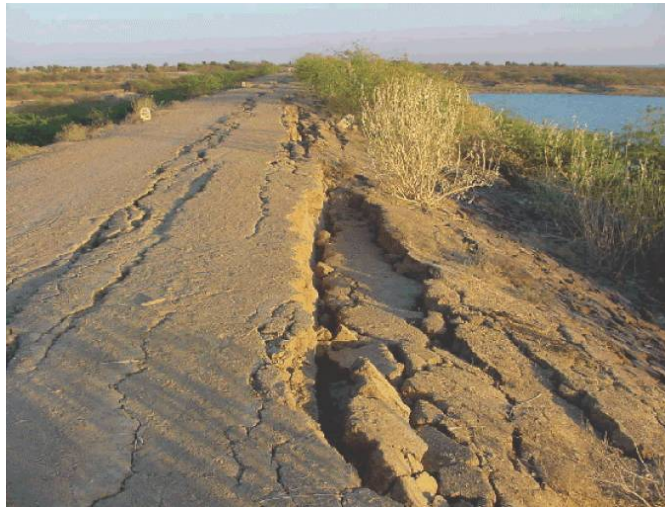
รูปที่ 26 รอยแตกขนานแนวสันเขื่อน

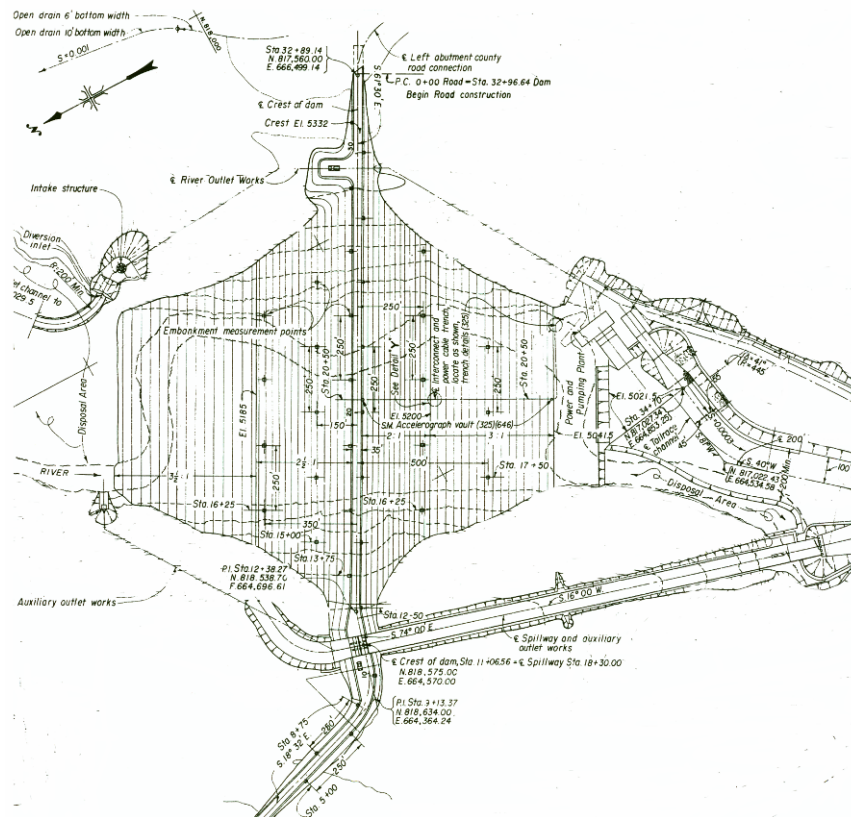
รูปที่ 30 รูปแปลนเขื่อน Teton Dam

Teton dam ตั้งอยู่มลรัฐไฮดาโฮ สหรัฐอเมริกา ค.ศ.1976 เป็นเขื่อนดินสูง 90 เมตร เก็บกักน้ำประมาณ 360 ลบ.ม. แกนกลางเป็นดินทรายปน (Silt) มีร่องแกนลึก 21 เมตร ความกว้างของกันร่องแกน 10 เมตร ที่บดอัดด้วยวัสดุชนิดเดียวกับแกนเขื่อน สาเหตุการพิบัติเชื่อว่าเกิดจากการกัดเซาะภายใน (Internal Erosion) ผ่านร่องแกน ซึ่งสาเหตุการพิบัติเบื้องต้นแบ่งออกได้เป็น ทางธรณีวิทยาและการออกแบบ (วารสาร, 2546)

1. ลักษณะหินที่ปักเขื่อนมีรอยแตก
2. จำเป็นต้องใช้ดินทรายปนมาทำแกนเขื่อน
3. การควบคุมการซึมน้ำไหลผ่านร่องแกน และแนวอัดฉีดน้ำปูนไม่ดี
4. เกิด arching crack และ hydraulic fracturing
5. การอุดรอยแยกเพื่อป้องกันการเกิด piping ไม่เพียงพอ
6. ไม่มีส่วนที่จะรับน้ำที่ไหลออกมาให้ไหลออกไปได้อย่างปลอดภัย
