## ผลกระทบของดินบวมต่อความปลอดภัยของเขื่อนป่าสักชลสิทธิ์ Impact of Swelling Soil to Safety of Pasak Jolasid Dam

During dam inspection performed by Royal Irrigation Department (RID), some longitudinal cracks were found on the road of dam crest which probably affect to safety of the dam. This paper presents a study to find the solution of this problem. The cause of longitudinal cracks was investigated by field test, laboratory test and geotechnical model. Two test pits were done between Sta.4+000 to Sta.4+860 where the crack is approximately 1.0-10.0 centimeter width and 65-75 centimeter depth. The cracks appeared only in road pavement. The other one test pits (Sta.2+942) is not found the cracks. Longitudinal crack was caused by swelling soil. The 4 meter thick of soil beneath pavements has a swelling pressure higher than the

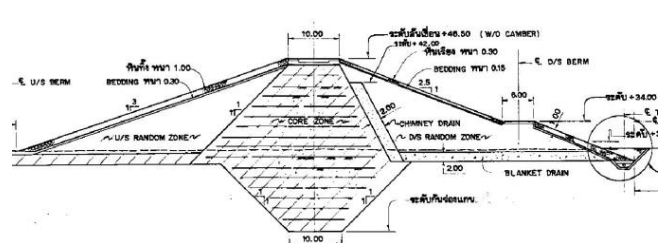
รูปที่ 1 หน้าตัดทั่วไปเขื่อนป่าสักชลสิทธิ์ [1]

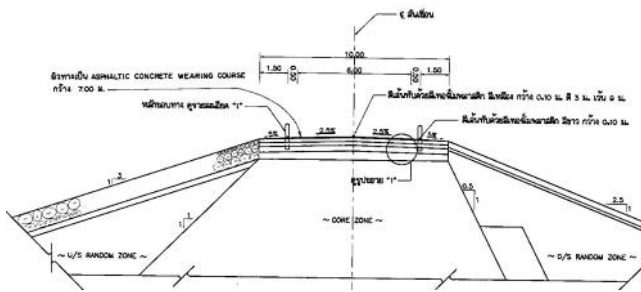
รูปที่ 2 การออกแบบชั้นทางบนสันเขื่อนป้าสักชลสิทธิ์ [1]

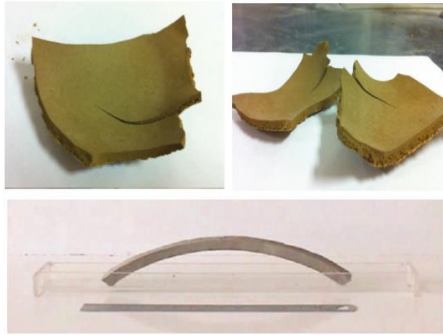
Kodikara et al. [11] พบว่าในกระบวนการที่ดินบวมตัวคายความชื้นออกจากมวลดิน ดินจะมีพฤติกรรมการโก่งงอตัวและเกิดแรงดัดด้วย (Curling behavior) ดังแสดงในรูปที่ 7

รูปที่ 7 ลักษณะการโค้งตัวเมื่อดินเกิดการหดตัว [11]

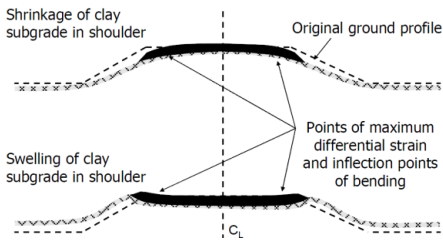
Gupta et al. [12] พบว่าทั้งพฤติกรรมการหดตัวและขยายตัวของดินบวมตัวนั้น จะส่งผลให้เกิดแรงเฉือนและแรงดัดบริเวณขอบของไหล่ทาง ดังแสดงในรูปที่ 8

รูปที่ 8 ผลกระทบของดินบวมตัว ณ บริเวณขอบของไหล่ทาง [12]
