# ความมั่นคงของลาดชันจากการเคลื่อนของรอยเลื่อนใต้ฐานรากเขื่อน กรณีศึกษาเขื่อนศรีนกรินทร์

## Slope Stability of Srinagarind Dam Subjected to Fault Movement in Dam Foundation

**ABSTRACT :** Srinagarind dam is the largest dam in Thailand. It located in the moderately seismic hazard area. The seismic performance of the dam always is the question of many spectators. Previous dynamics response analyses of the dam reassessed gave the dynamic behavior of dam body during and after the modeled seismic forces, not effect of fault movement. This paper presents a simulation of dam when fault beneath the dam moved in both of seepage analyses. Results from slope stability analyses shows factor of safety of downstream slope decreases because of seepage through the modeled transverse crack caused by movement of the fault.

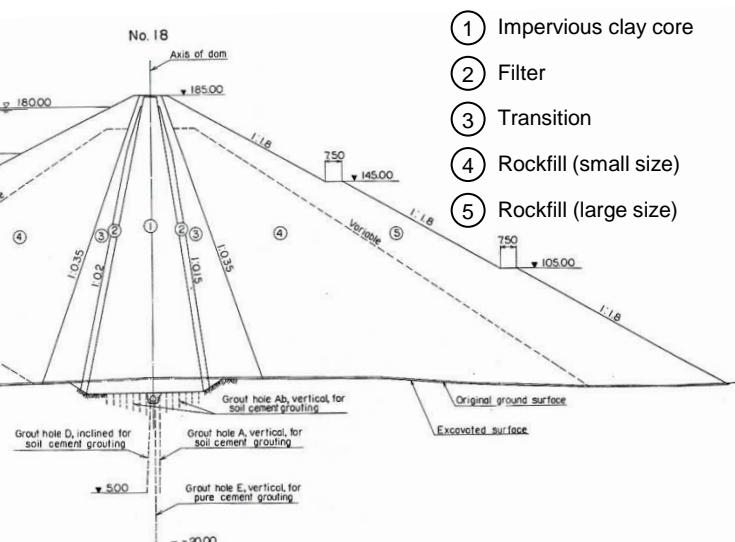
ประโยชน์ด้านการพลังงานและเกษตรกรรม รูปดังข้างของเขื่อนโดยทั่วไปที่จุดลึกที่สุดแสดงในดังภาพที่ 1

ภาพที่ 1 หน้าตัดเขื่อนที่ลึกที่สุดของเขื่อนศรีนครินทร์

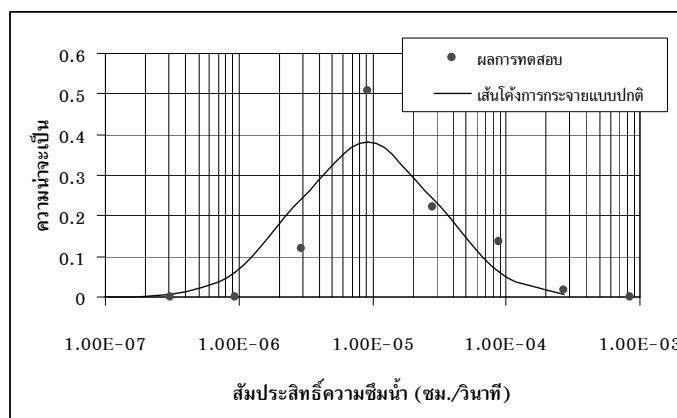
ภาพที่ 2 ผลทดสอบ Permeability Test ของดินแกนกลางเขื่อน

กรวดที่มีเศษหินทรายปนรวมอยู่ด้วย ดินมีค่า Liquid Limit ในระหว่างก่อสร้างมีค่าในช่วง 25 – 50 % และมีค่า PI ระหว่าง 10 – 25% จากการทดสอบการบดอัด ดินมีค่า OMC ระหว่าง 12 – 17 % และมีค่าความหนาแน่นระหว่าง 1.7 - 1.9 ตันต่อลูกบาศก์เมตร [3] ดินแกนเขื่อนที่ได้จากการเจาะหลุมเพื่อติดตั้งเครื่องมือวัดหลังการใช้งานเขื่อนกว่า 30 ปี มีค่า Liquid Limit ระหว่าง 28 – 30 % และค่า PI ระหว่าง 9 – 10 % เม็ดดินที่มีขนาดละเอียดมีปริมาณน้อยกว่า 50 % สามารถจำแนกคินเป็นประเภท SC และในส่วนที่ได้ทดสอบหาสัมประสิทธิ์ความซึมนำของดินเหนียวแกนเขื่อนด้วยวิธี Constant Head พน ว่า ดินเหนียวแกนเขื่อนมีสัมประสิทธิ์ความซึมนำ ในระหว่าง  $10^{-4}$  –  $10^{-6}$  ซม./วินาที โดยมีการกระจายของสัมประสิทธิ์ความซึมนำดังภาพที่ 2

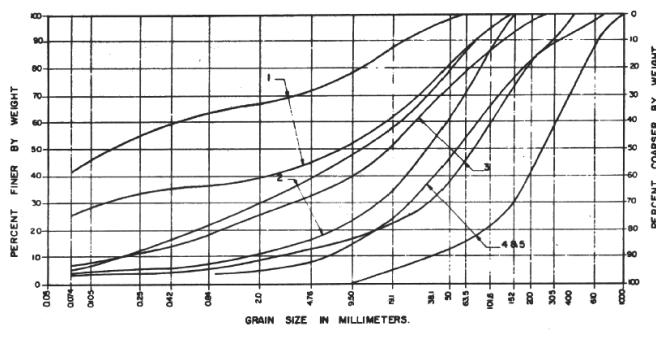
Fig. 12

Gradations of embankment material.

(1) Core after compaction.  
(2) Filter after compaction.

(3) Transition before compaction.  
(4)(5) Rockfill before compaction.

ภาพที่ 3 ขนาดคละของวัสดุถูกกำหนด [3]

วัสดุกรอง (Filter Material) ประกอบด้วยหินปูนที่ได้จากการเปิดหน้าฐานรากเขื่อนและจากเหมืองหินปูน โดยเม็ดวัสดุมีขนาดเล็กกว่า 15 เซนติเมตร ขนาดคละของวัสดุถูกกำหนดในภาพที่ 3

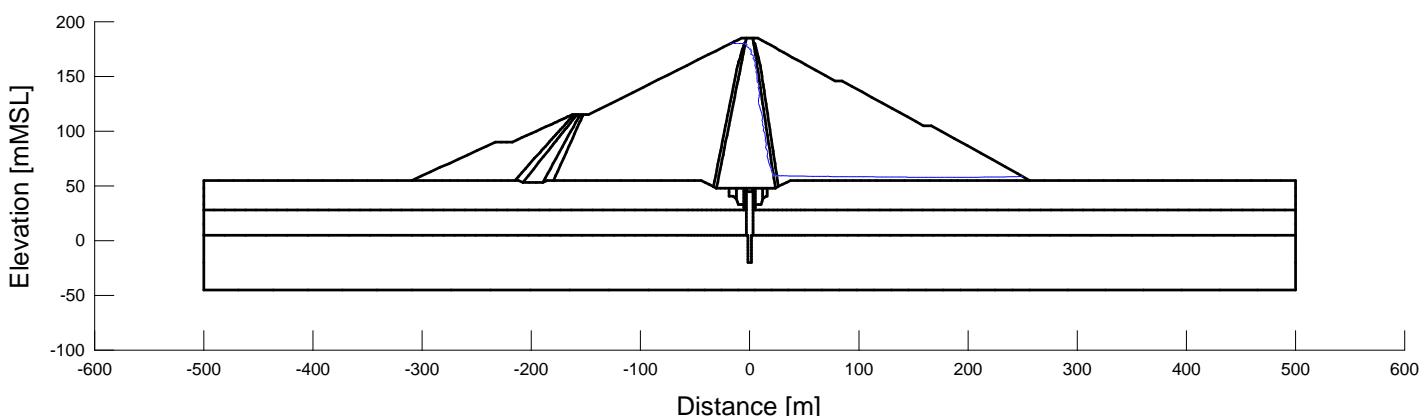
ภาพที่ 4 เส้นระดับน้ำจากการ ไอลซึมในลักษณะที่ตัวเขื่อนไม่เกิดการเคลื่อนตัวตามขวาง

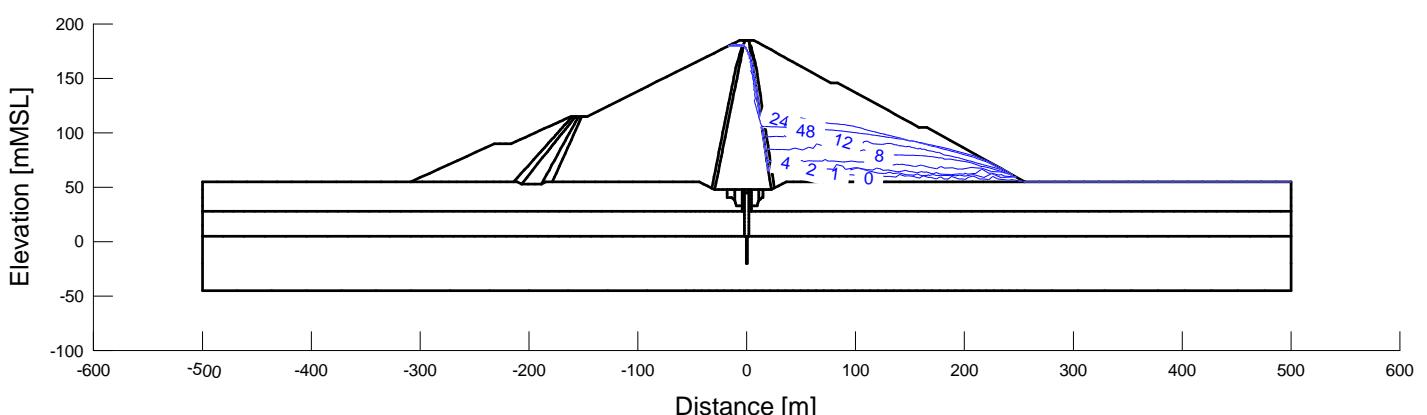
ภาพที่ 5 เส้นระดับน้ำจากการ ไอลซึมในลักษณะที่ตัวเขื่อนเกิดการเคลื่อนตัวตามขวาง

อย่างไรก็ตาม แม้ว่า Hydraulic Gradient ในแกนดินหนีuya จะมีค่าต่ำและอยู่ในเกณฑ์ป্লอดกี้ แต่ความดันน้ำที่ได้จากการวิเคราะห์การไอลซึมที่น้ำไอลซึมผ่านรอยแยกอาจจะทำให้ในบริเวณรอยแยกมีการไอลแบบปั่นป่วน (Turbulent Flow) ซึ่งอาจเกิดการกัดเซาะขึ้นได้ จึงได้ทำการประเมินการพัฒนาของการกัดเซาะภายในจารอยแยกที่เกิดขึ้นในตัวเขื่อน โดยอ้างอิงการศึกษา Fell et al. [6] ที่พิจารณาปัจจัยในเชิงคุณภาพ ที่เกี่ยวข้องกับการกัดเซาะภายใน โดยแบ่งเป็น 2 ปัจจัย คือ (1) ปัจจัยที่ส่งผลต่อการขยายตัวของรอยแตก ได้แก่ Hydraulic gradient ที่ผ่านแกนดินหนีuya ชนิดของดิน สัดส่วนของเม็ดดินหนีuya ความเป็นดินกระจายตัว Percent Compaction ปริมาณน้ำที่บดอัด ระดับอิ่มตัวด้วยน้ำ และ (2) ปัจจัยที่จำกัดการไอล ได้แก่ การอุดรอยแตกในแกนดินหนีuya การปิดกั้นการไอลของวัสดุด้านหนึอน้ำ ตารางที่ 2 ได้สรุปปัจจัยที่มีผลต่อการพัดพาของเขื่อนคริณคริทร์

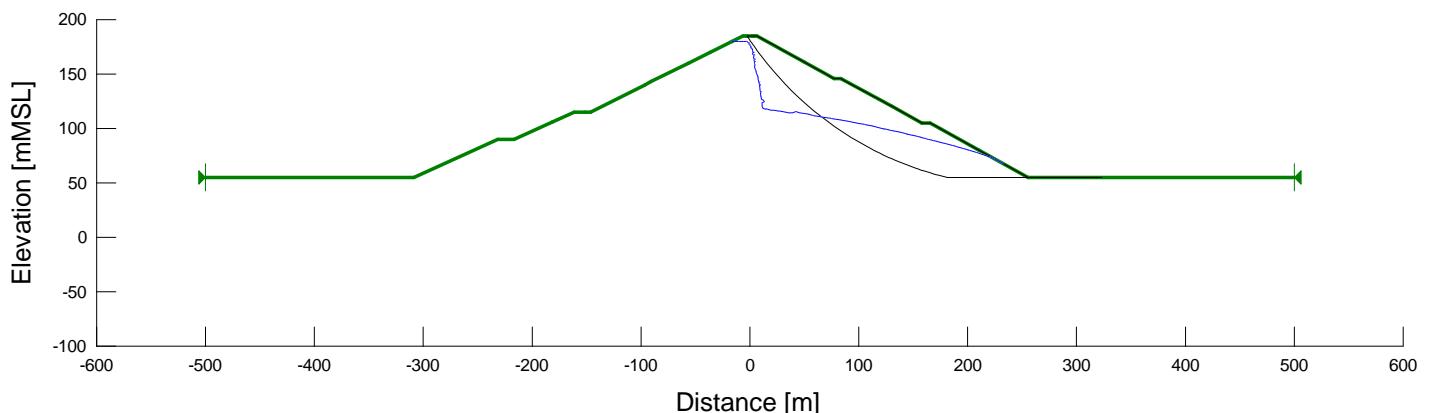
ความปลดภัยของลาดตัดกันที่เกินค่าหนึ่งในสภาวะ Rapid

Drawdown มากกว่าเกณฑ์การออกแบบ ( $FS > 1.20$ )

ภาพที่ 6 วงการพิบัตในการนีต้าเกื่อนเกลื่อนตามทาง ณ เวลา 26 ชั่วโมง
