# “เชื่อมดินกับแผ่นดินไหว (ตอนที่ 1)”

ผศ.ดร.สุทธิศักดิ์ ศรีสัมพันธ์

ศูนย์วิจัยและพัฒนาวิศวกรรมปฐพีและฐานราก

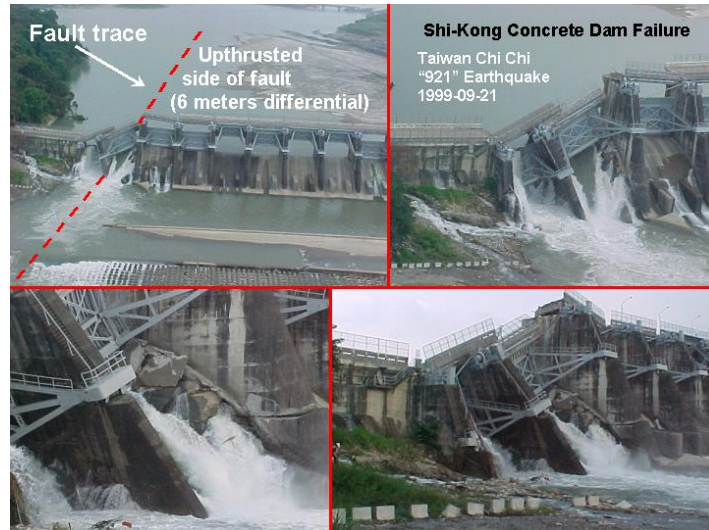
รูปที่ 3 ความเสียหายของเขื่อน SHI-KONG ประเทศไต้หวัน (R.S.OLSEN, 1999)

1. การเคลื่อนตัวของแนวรอยเลื่อนในแนวตั้งใกล้ตัวเขื่อน
2. การเคลื่อนตัวของรอยเลื่อนใต้ฐานเขื่อน(รูปที่ 3)
3. การเกิดคลื่นน้ำภายในอ่างเก็บน้ำ (Seiches) เนื่องจากความสั่นสะเทือน (รูปที่ 4)
4. การเกิดแผ่นดินถล่มรอบอ่างเก็บน้ำจากแรงแผ่นดินไหวทำให้เกิดน้ำข้ามสันเขื่อน
5. เกิดการพิบัติของอาคารบังคับน้ำ ทำให้ไม่สามารถระบายน้ำได้
6. การไหลซึมของน้ำผ่านตัวเขื่อนตามรอยแตกในแนวขวางกับสันเขื่อน
7. การยุบตัวของสันเขื่อนในแนวตั้งเนื่องมาจากแรงสั่นสะเทือน
8. การสูญเสียกำลังของดินตัวเขื่อนหรือฐานรากเนื่องจากการเกิด Liquefaction ทำให้เกิดการเลื่อนไถลหรือยุบตัวของเขื่อน

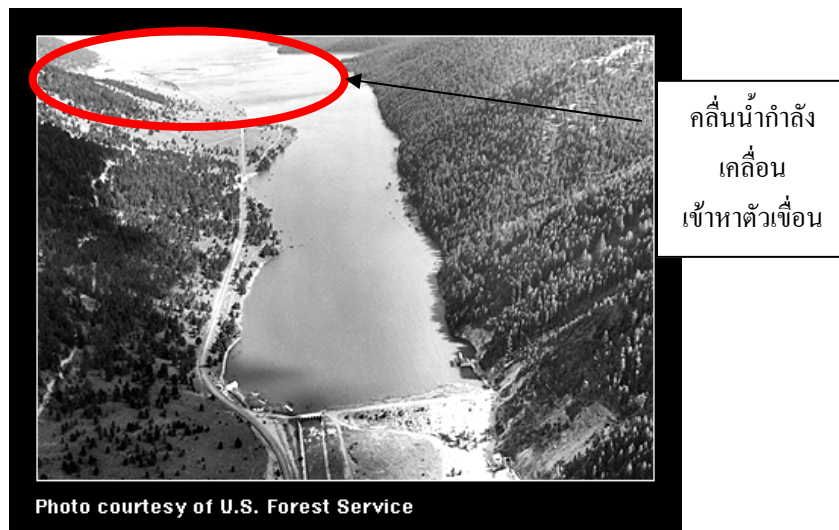
รูปที่ 4 คลื่นในอ่างเก็บน้ำเนื่องมาจากแผ่นดินไหว (Seiches) เขื่อน Hebgen ประเทศสหรัฐอเมริกา

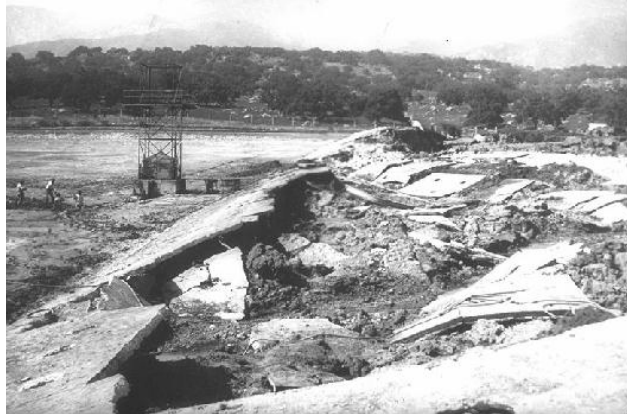
ปี พ.ศ. 2468 เกิดแผ่นดินไหวที่เมือง Santa Barbara ขนาดความรุนแรง 9 Rossi-Forsel แสกกลทำให้เกิดการพิบัติอย่างสมบูรณ์ของเขื่อน Sheffield ซึ่งเป็นเขื่อนดินคานหน้าคอนกรีต (รูปที่ 5)

รูปที่ 5 การพิบัติของเขื่อน Sheffield ปี พ.ศ. 2461 (Sherard et al., 1963)

เขื่อนดังกล่าวเปิดใช้งานในปี พ.ศ. 2461 และก่อสร้างโดยขาดการบดอัดที่ดีทำให้ดินอยู่ในสภาพหลวม ผู้เชี่ยวชาญคาดว่าสาเหตุการพิบัติของเขื่อนเกิดจากการเกิด Liquefaction ที่บริเวณฐานรากด้านบนหรือส่วนล่างของตัวเขื่อน อย่างไรก็ตามในขณะนั้นวิศวกรปรูพิยังไม่คุ้นเคยและรู้จักปรากฏการณ์ Liquefaction ดีพอ 46 ปีต่อมา ปี พ.ศ. 2514 ได้เกิดแผ่นดินไหวที่รัฐแคลิฟอร์เนีย ขนาดความ
