ศูนย์วิจัยและพัฒนาวิศวกรรมปฐพีและฐานราก ภาควิชาวิศวกรรมโยธา คณะวิศวกรรมศาสตร์ มหาวิทยาลัยเกษตรศาสตร์

บทความที่ วศข.51/01

พฤติกรรมเชื่อนหินถมคอนกรีตดาดหน้า : สภาวะปกติและแผ่นดินไหว

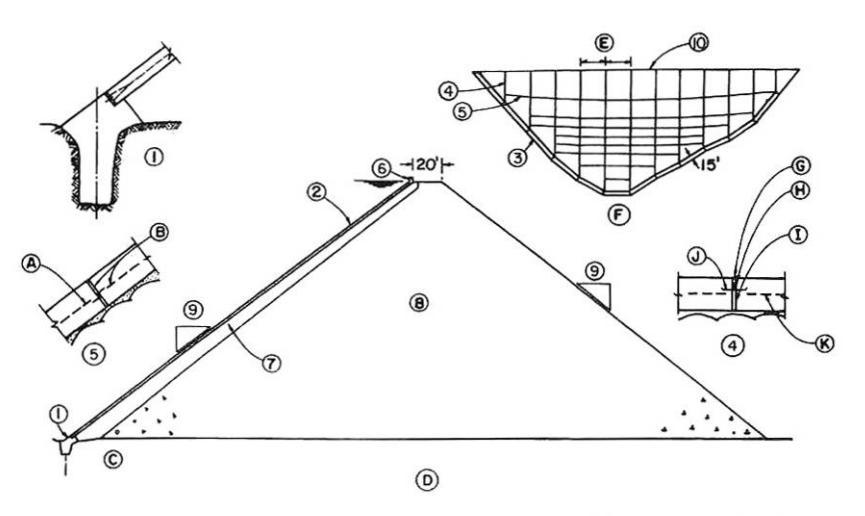
รูปที่ 4 ส่วนประกอบของเชื่อน CFRD ในอดีต (ICOLD, 1989)

Features of early concrete face rockfill dam design (ICOLD, 1989a). (1) Cutoff trench, (2) Concrete face, (3) Plinth, (4) Vertical joint, (5) Horizontal joint, (6) Parapet, (7) Crane-placed large rock, (8) Dumped rockfill, (9) Slope, (10) Curved axis. (A) Reinforcement, (B) 1.9 cm red-wood filter and Z waterstop, (C) Grout curtain, (D) Cross section of dam, (E) 18 m (60 feet), (F) Elevation of face, (G) Mastic, (H) Premoulded asphalt, (I) Compressible joint filler, (J) U copper, (K) Reinforcement.

เชื่อนหินถมคอนกรีตดาดหน้าในยุคแรก มีความชั้นมาก (0.54 ถึง 0.75 ต่อ 1) และ ผิวหน้าเป็นจะเป็นคอนกรีตฉาบหน้าหินเรียง จนเมื่อก่อสร้างเชื่อน Salt Springs ที่สูงกว่า 100 เมตร จึงเริ่ม ก่อสร้างตัวเชื่อนด้วยการทิ้งหินและฉีดน้ำ มีคอนกรีตปิดด้านหน้าเชื่อน การออกแบบในอดีตใช้การวิเคราะห์ แบบ Empirical ที่เชื่อนจะมีรูปหน้าตัดทั่วไปดังรูปที่ 4 (Fell et al, 2005)

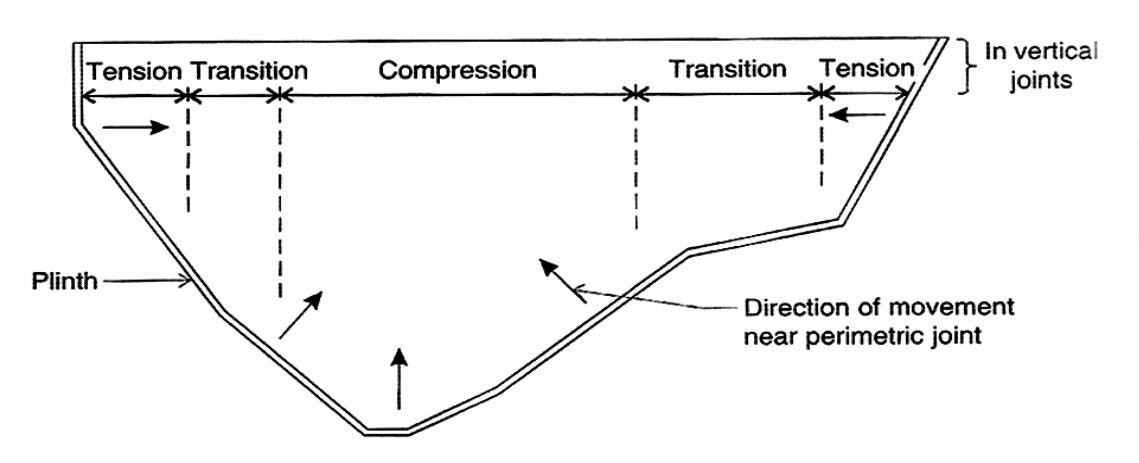
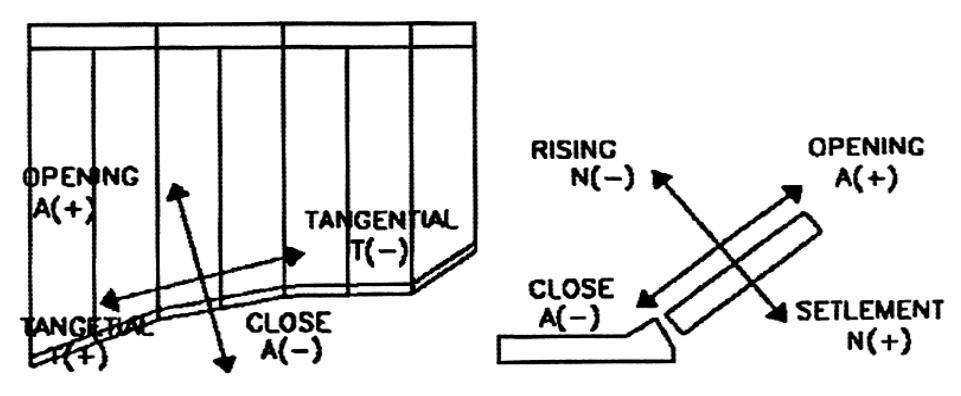
รูปที่ 13 <mark>ทิศทางกา</mark>รเคลื่อนตัวและลักษณะของแรงกระทำของแผ่นคอนดาดกรีตหน้า (Gomez, 1999)

Face slab elevation showing movement directions and stress zones.

Direction of movements at the perimetric joint (Gomez, 1999).

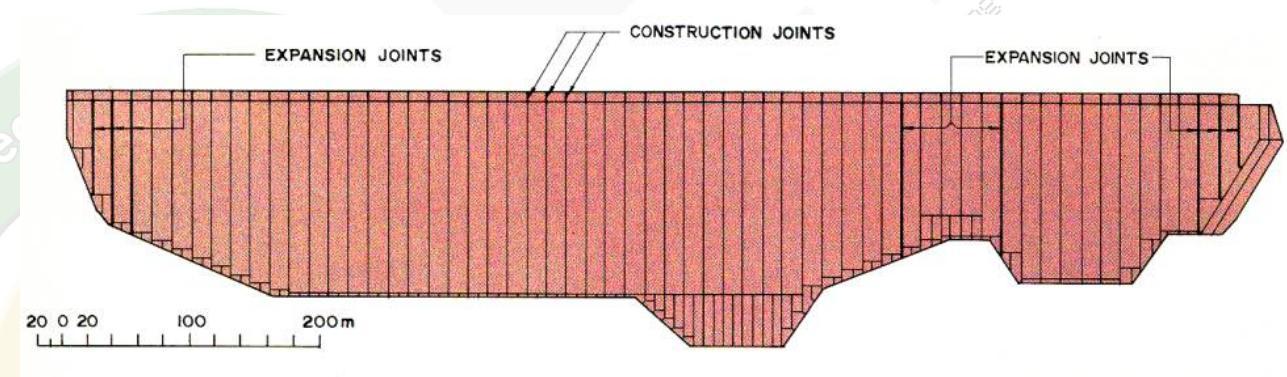
รูปที่ 15 การอ<mark>อกแบบ</mark>แผ่นคอนกรีตดาดหน้าเชื่อนวชิราลงกรณ (EGAT, 1985)

UPSTREAM CONCRETE FACE SLAB

แผ่นคอนกรีตดาดหน้าและกำแพงกันคลื่นทำหน้าที่เป็นผนังกั้นน้ำของตัวเขื่อน ความหนา ของแผ่นคอนกรีตดาดหน้าตรงส่วนบนที่ติดกับกำแพงกันคลื่นหนา 0.3 เมตร และตรงส่วนล่างของตีนเขื่อน หนา 0.6 เมตร นอกจากนี้ยังมีการเสริมเหล็กอย่างเนื่องโดยตลอดแนวเชื่อมต่อระหว่างแผ่นคอนกรีตดาด หน้ากับ Plinth เรียกว่า Perimetric Joint และมีวัสดุกันซึมน้ำสองชั้น คือ Hypolon และ Copper Waterstops สำหรับการเชื่อมต่อ (Joint) ระหว่างแผ่นคอนกรีตนั้นแบ่งเป็น 2 ประเภทได้แก่ Construction Joint และ Contraction Joint (Expansion Joint) โดยการออกแบบแผ่นคอนกรีตดาดหน้าและตำแหน่งของรอยต่อทั้ง 3 ประเภทแสดงในรูปที่ 15 และรูปที่ 16 ตามลำดับ

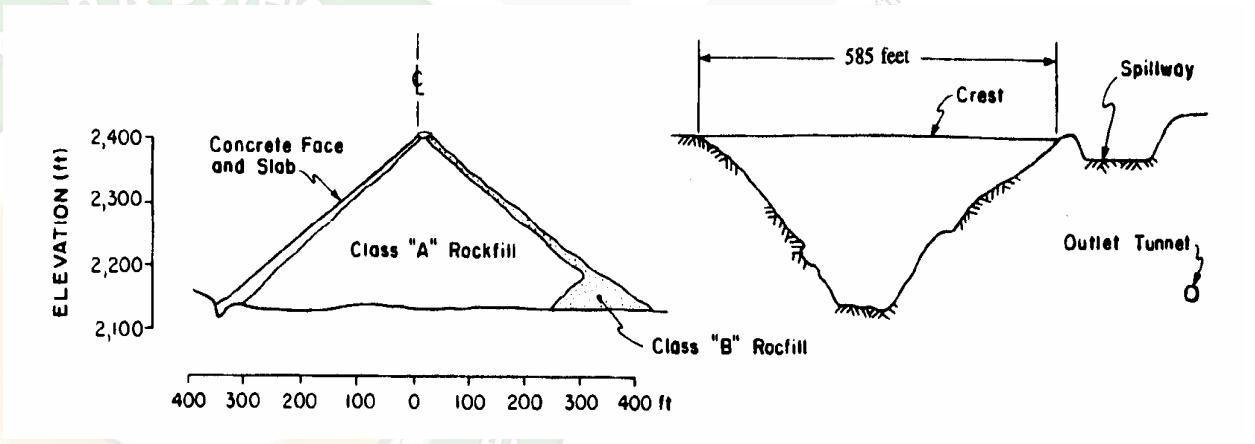
รูปที่ 26 หน้าตัดและวัสดุตัวเชื่อน Cogswell (Boulanger et al., 1993)

Class "B" = Rockfill was used to place an upstream facing layer varying from 6 feet thick at the crest to 15 feet thick at the toe

3. เชื่อน Cogswell ในมลรัฐแคลิฟอร์เนีย ประเทศสหรัฐอเมริกา เป็นเชื่อน CFRD ที่ ก่อสร้างโดยวิธี Homogeneous Dumped Rockfill โดยหินถมก่อสร้างเสร็จในปี พ.ศ. 2476 ต่อมาในปี พ.ศ. 2477 ขณะที่มีการก่อสร้างแผ่นคอนกรีตดาดหน้า เกิดฝนตกอย่างหนักเป็นเวลาติดต่อกัน 4 เดือน ตั้งแต่ธันวาคม พ.ศ. 2476 ถึงเดือนมีนาคม พ.ศ. 2477 ทำให้วัสดุหินถมอิ่มตัวด้วยน้ำ และเกิดการทรุด ตัวอย่างมากของวัสดุตัวเชื่อน โดยเกิดการทรุดตัวของเชื่อนในเดือนธันวาคม พ.ศ. 2476 ทั้งหมด 5.8 ฟุต และรวมทั้ง 4 เดือนตลอดช่วงฝนตก 13.6 ฟุต ผลจากเหตุการณ์ครั้งนี้ทำให้ต้องมีการเปลี่ยนรูปแบบใหม่ โดยใช้ไม้มาเป็นแผ่นดาดหน้าชั่วคราว และเปลี่ยนมาเป็น concrete face slab อย่างถาวรในปี พ.ศ. 2491 โดยความสูงของตัวเชื่อนนี้สูง 280 ฟุต ความยาวสันเชื่อน 585 ฟุต รูปที่ 26 แสดงหน้าตัดและวัสดุตัว เชื่อน

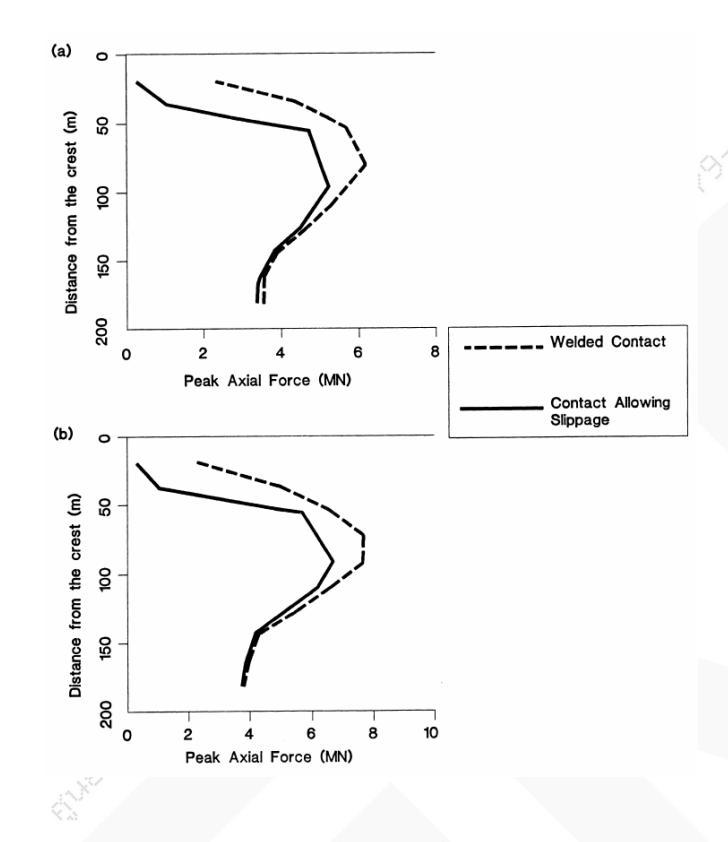
รูปที่ 42 แรงตามแนวแกนในแผ่นพื้นคอนกรีตดาดหน้า

(a) Sansalvador 1986 และ (b) Coalinga 1983 (Uddin, 1999)

รูปที่ 42 เปรียบเทียบให้เห็นถึงผลของความแตกต่างของแรงตามแนวแกนที่กระจายในแผ่น พื้นคอนกรีตหน้าเขื่อน ภายใต้เงื่อนไขของส่วนต่อของแผ่นคอนกรีตดาดหน้ากับตัวเขื่อนทั้ง 2 ลักษณะเมื่อ ถูกแรงเนื่องจากแผ่นดินไหวมากระทำ สรุปได้ว่าค่าแรงตามแนวที่เกิดขึ้นในแผ่นพื้นคอนกรีตดาดหน้า ใน แบบส่วนต่อแบบเชื่อมติดมีค่ามากกว่าแบบส่วนต่อแบบมีแรงเสียดทานประมาณ 20%
